Kordalsvegen 26, 2266 ARNEBERG

**MOSOGN/ARNEBERG**

# Tilstandsrapport

## VÅNINGSHUS

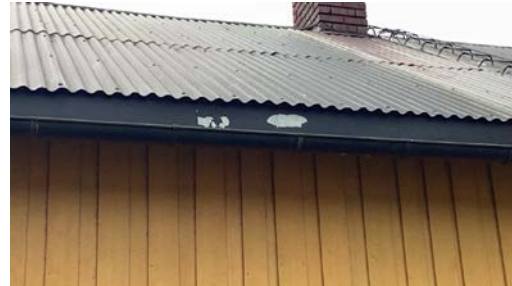
Det er frostspreng på taknedløp.

Stedvis avskaling på beslag

- Overvåk tilstanden jevnlig. For å få tilstandsgrad 0 eller 1 må beslag/renner/nedløp skiftes ut, men tidspunktet for når dette er nødvendig er vanskelig å si noe om.

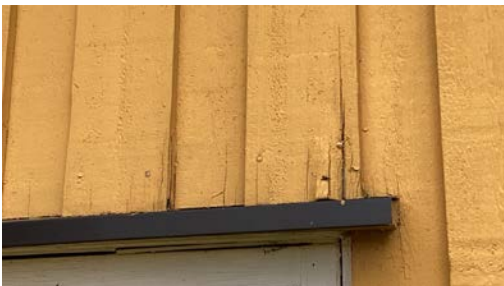
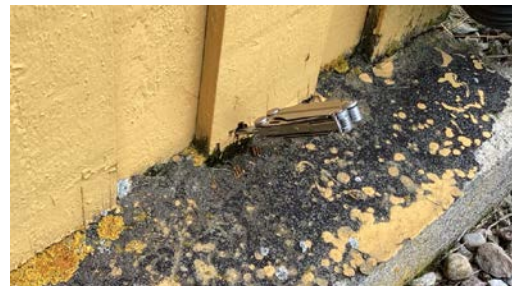
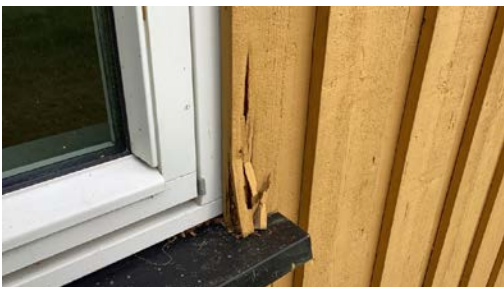
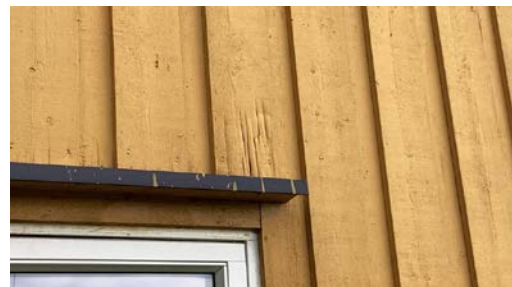
Stedvis sprekker i enkelte kledningsbord.

Eksempel på råte i kledning.

Utskifting av råteskadet treverk.

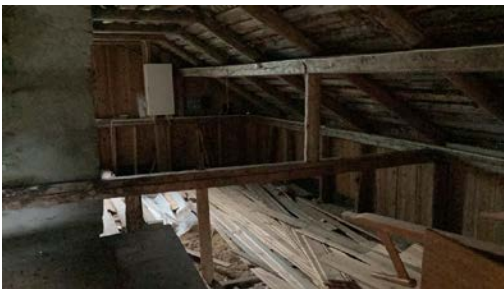
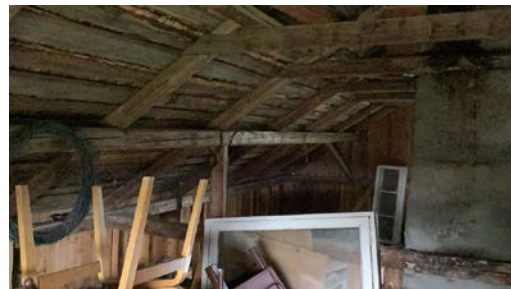
Oversikt loft

Det er misfarging og svertesopp på utvendige deler.  
Stedvis oppsprekking i synlige bjelker, lokal råte kan finnes.  
Det er utetthet rundt pipe.

Vedlikehold av utvendige bygningsdeler.  
Utbedring av utetthet rundt pipe.

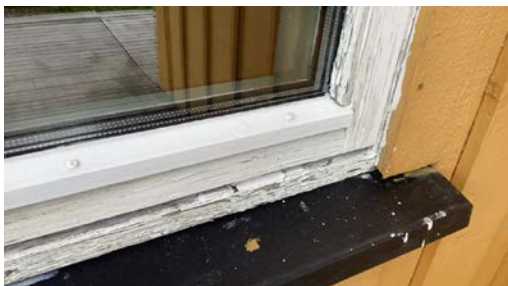
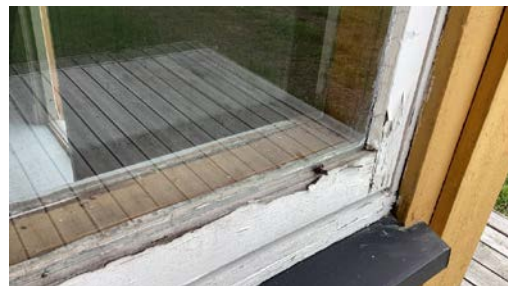
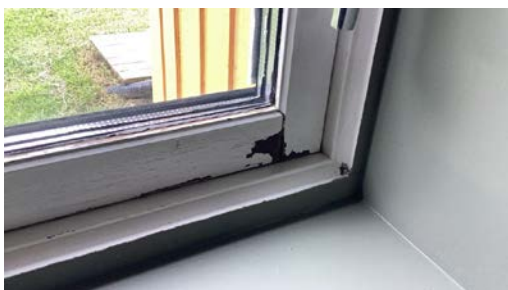
Eksempel på slitasje.

Eksempel på slitasje og avskaling av kitt.

Eksempel på innvendig slitasje.

Vedlikehold av overflater.  
Vinduer med enkle glass er ut fra alder og tilstand modne for utskifting.

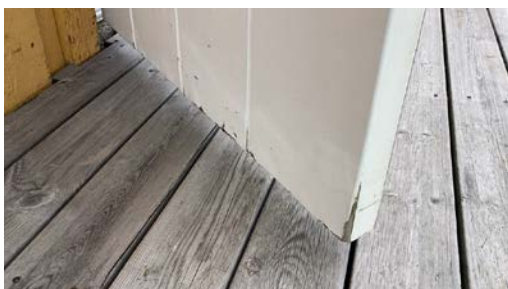
Fukt- og svelleskade nederst på dør.

Det er ikke nødvendig med tiltak, men for utbedring av forholdet må dør byttes.

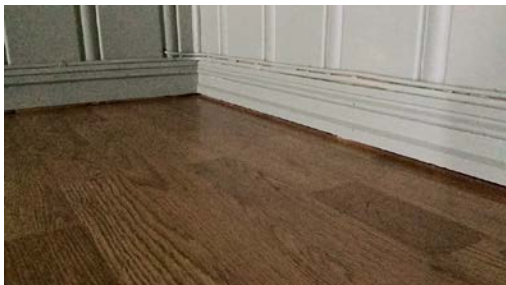
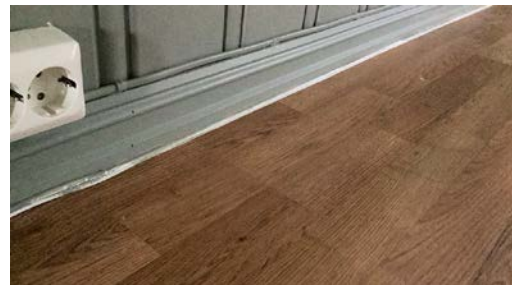
Det er glippe mellom gulvlist og gulv flere steder i stue. Ved denne type glipper i kombinasjon med bjelkelag så indikerer det at det kan være underliggende råteskader. I dette tilfellet er det støpt gulv i området, men hva slags løsning og eventuelle tilslutninger mot grunnmur etc. er ukjent. Det er stedvis lagt inn pakning i glippen, hvilket indikerer at det har vært trekk.

Det er glipper mellom gulv og gulvlist.

Stedvis er det puttet pakning i glippen.

Tetting av glipper og evt. flytting av gulvlist.

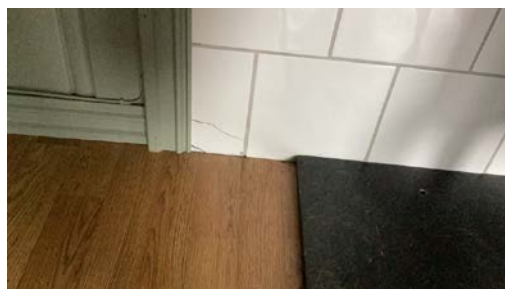
Sprekk i flis i stue.

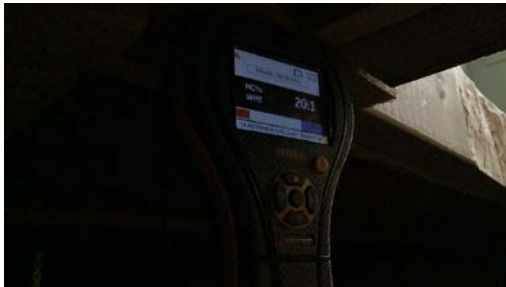
Kryperom har ett fuktig klima og fuktinnhold i treverk på ca. 20 vektprosent. Fuktinnhold i treverk å over 20 vektprosent medfører fare for utvikling av sopp og råte.

Ventileringen bør bedres slik at fuktinnholdet i treverket synker til godt under 20 vektprosent.

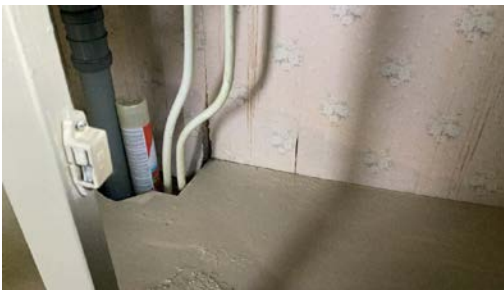
Det har vært fuktpåkjenninger i kjøkkenbenk, det er tørt på befaring.

Det er ikke nødvendig med tiltak ut fra funksjon.

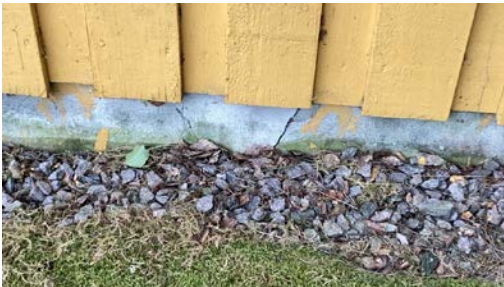
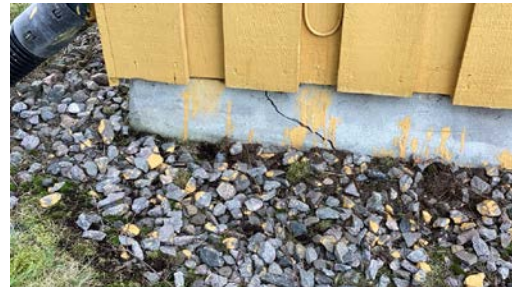
Det er stedvis noen sprekker i grunnmur.

Eksempel på sprekk i grunnmur.

Forsegling av sprekker.
