**Salgsobjekt:** Fritidseiendom  
**Eierform:** Eiet  
**Byggeår:** 1900  
**BRA-i/BRA Total** 82/87 kvm  
**Tomtstr.:** 1800 m<sup>2</sup>  
**Soverom:** 2  
**Gnr./bnr.** Gnr. 115, bnr. 58  
**Oppdragsnr.:** 1201250010

# Koselig hytte i rolige omgivelser med fin utsikt og gode solforhold. Fint turterreng.

# Tilstandsrapport

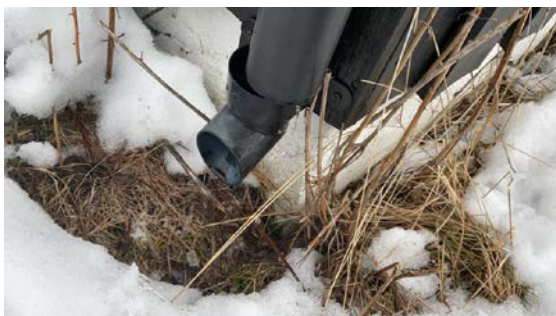
- Det er ikke tilfredsstillende bortledning av vann fra taknedløp ved grunnmur.
- Det mangler tilfredsstillende adkomst til pipe for feier.
- Mer enn halvparten av forventet brukstid er passert på renner/nedløp/beslag.
- Det er påvist andre avvik:
- Manglende snøfanger i gangsoner. Takrenner er preget av elde, sprekk i en renne og må skiftes.

Manglende bortledning av takvann

- Stigetrinn for feier må monteres.
- Overvåk tilstanden jevnlig. For å få tilstandsgrad 0 eller 1 må beslag/renner/nedløp skiftes ut, men tidspunktet for når dette er nødvendig er vanskelig å si noe om.
- Det bør lages system for bortledning av vann fra taknedløp ved grunnmur.
- Det må foretas tiltak for å lukke avviket.

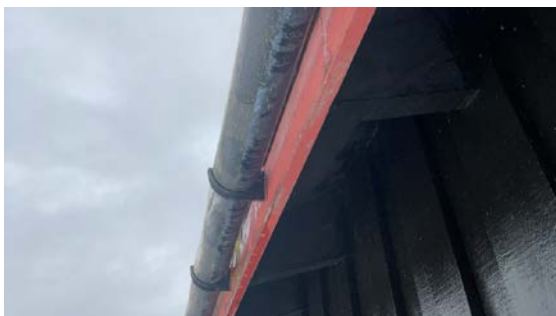
Slitasje på renner med punktlekkasje

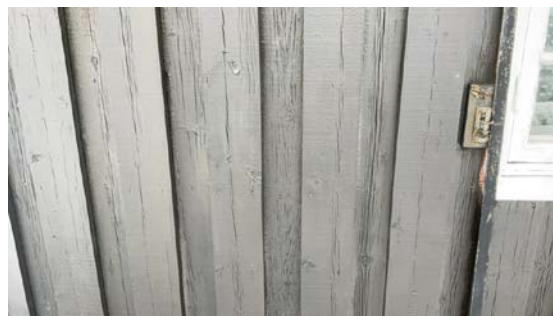
Slitasje og sprekkdannelse i kledningsbord

- Det må foretas tiltak for å lukke avviket.
- Råteskadet trekledning må skiftes ut.

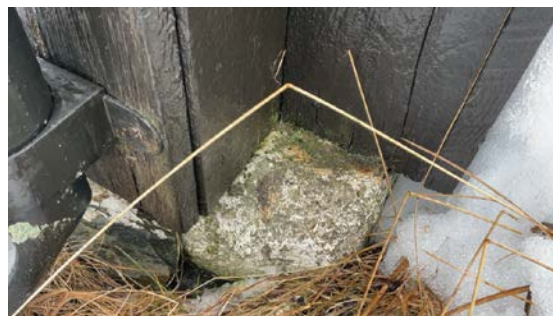
- Det er påvist spredte råteskader i bordkledningen.
- Det er værslitt/oppsprukket trevirke/trepaneler.
- Det er registrert spor etter skadedyr i hytte og kryprom, ikke kjent tilstand i veggkonstruksjon og må hensyntas at avvik kan forekomme. Det er begrenset mulighet for vurdering av nedre del av yttervegg fordi de helt eller delvis er dekket av snø. Det anbefales ytterligere inspeksjon når bygningsdelene er ikke er dekket av snø. Men registrert fra hjørnekaske oppfuktet kledning i overgang murkrone der trekonstruksjoner har et kapitalær oppsug og spredt råte i kledning er registrert. Ukjent tilstand av kledning i sin helhet da det er snødekket nedre del av vegg, veggkonstruksjon er lukket og bunnsvill og laftekonstruksjon ikke er synlig og bør undersøkes.

Råte i kledning/yttervegg, utsatt for fuktpåkjønning

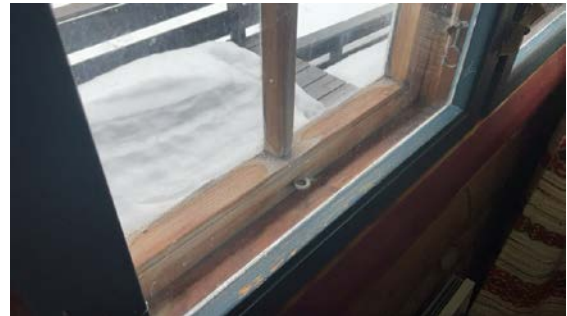
- Det er påvist andre avvik:
- Vinduer er preget av elde og slitasje med vedlikeholdsetterslep. Bør påregnes utskifting.

Vinduer er preget av elde og slitasje

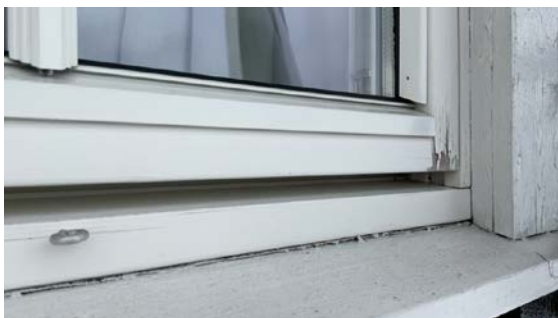
Vedlikeholdsbehov

- Det må foretas tiltak for å lukke avviket.

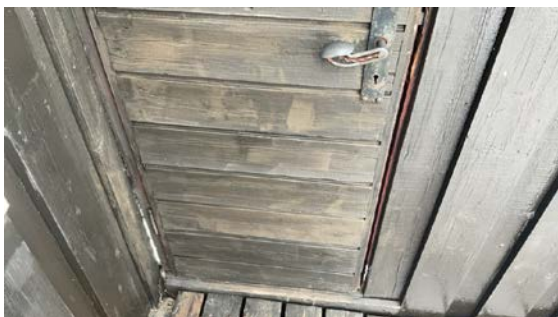
Vedlikeholdsbehov

- Det må foretas tiltak for å lukke avviket.

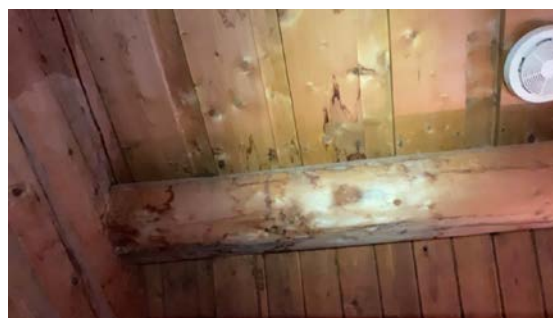
Fuktskjolder

Må foretas tiltak for å lukke avvik, medtatt utbedring for teknisk rom. (avvik i kostnadsestimat kan forekomme)

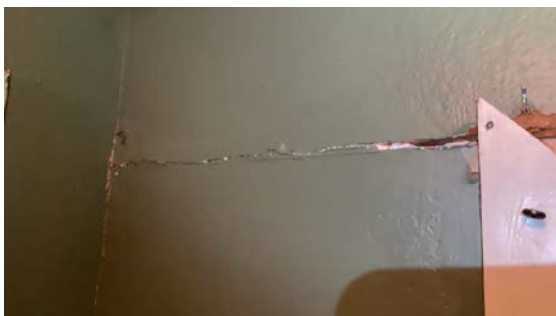
Slitasje/skader på plate

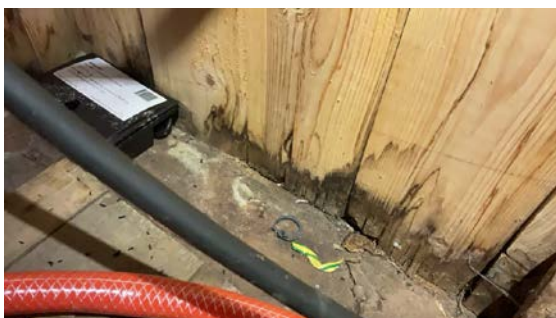
Fra teknisk eom er det registrert råteskader i vegg og overgang gulv, anbefaler nærmere undersøkelse og avdekking av skade

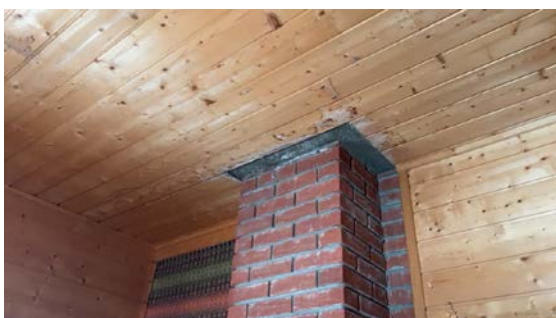
Fuktskjolder

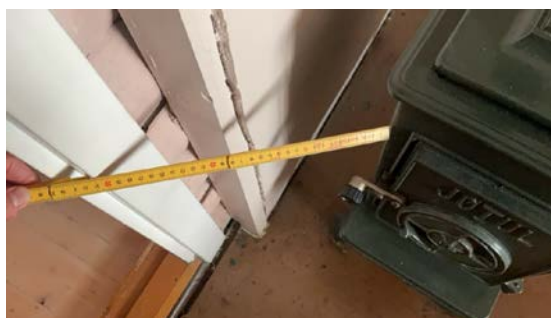
For kort avstand til brennbart materiale

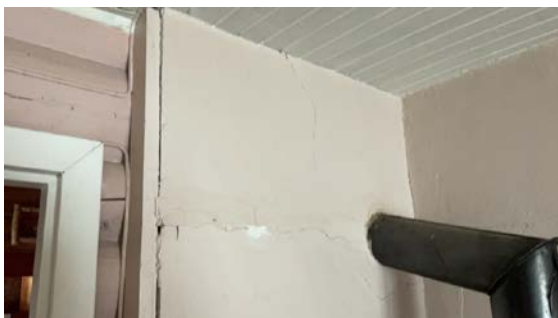
Sprekker i brannmur ved røykrør fra soverom

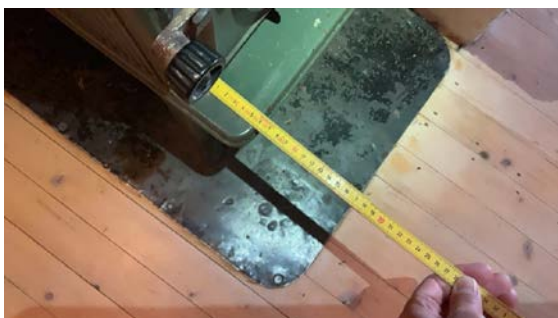
Plate på gulv under ovn er for kort ihenhold til krav

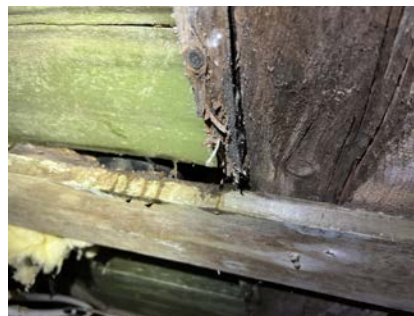
- Det er ikke adkomst til deler av krypkjelleren. Krypkjeller er kun vurdert i tilgjengelige deler. Krypkjeller regnes for å være en risikokonstruksjon som er utsatt for fukt- og råteskader i bunnsvill, trebjelkelaget og andre tilstøtende konstruksjoner, på grunn av fuktighet fra grunnen og kondensering ved temperaturforskjeller. Selv om det ikke er avdekket tegn på skader, betyr ikke dette nødvendigvis at det ikke foreligger skader i eller i forbindelse med krypkjelleren.
- Det er påvist andre avvik:
- Det er fra luke i gulv på toalettrom bemerket muggsopp og høyt fuktnivå i kryprom.

Rundt lekkasjeområde fra avløp fra bad var det råte i konstruksjonen, anbefaler avdekking og utbedring. Resterende kryprom/gulvkonstruksjon ligger svært nærme grunnmur av stein og jordholdige masser som blir utsatt for oppfukting fra grunn, disse områdene var ikke mulig å inspisere og kan ikke utelukkes avvik/skader. Må foretas nærmere undersøkelse og tiltak, der kostnadsestimat kan avvike og etterisolering/renovering av gulvkonstruksjonen vurderes. Det ble registrert spor etter mus i konstruksjon og åpninger med dels uisolerte deler på gulv som nærliggende er av flisfylling. Konstruksjon kan ikke utelukkes ytterligere tiltak enn hva som er avdekket, og vil avdekket ved inngrep i konstruksjonen for få et helhetlig bilde av konstruksjoner. Bunnsviller/bærekonstruksjoner var skjult og bør holdes under tilsyn.

Stedvis bemerket råte i konstruksjon, synlig lekkasje fra avløpsrør og på befaring var det lekkasje ned via gulvkonstruksjon

- Vær oppmerksom på denne risikoen, overvåk tilstanden og undersøk dette nærmere, helst med hjelp av en fagkyndig.
- Det må foretas tiltak for å lukke avviket.

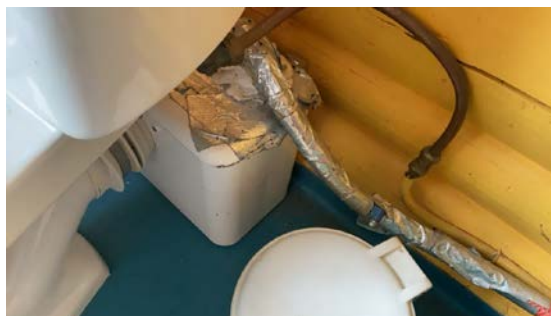
Ufagmessighet

- Det må foretas tiltak for å lukke avviket.
- Mekanisk avtrekk bør etableres på toalettrom.

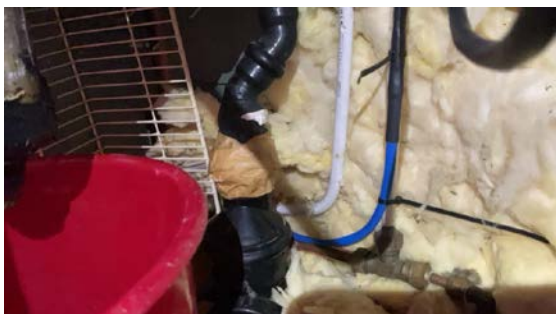
Ufagmessig overgang

Avvik i kostnadestimat kan forekomme.

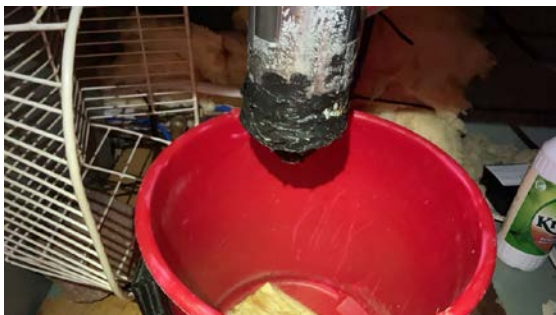
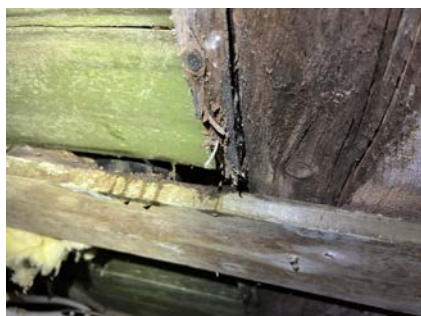
- Det er ikke påvist tilfredsstillende lufting av avløpsanlegget.
- Mer enn halvparten av forventet brukstid er passert på innvendige avløpsledninger.
- Det er påvist at det drypper/lekker fra avløpsrør/skjøter.

Ved funksjonstest var det lekkasje ved bruk av avløp og ned i gulvkonstruksjon i kryprom

- Skader på anlegget må utbedres.
- Skal avviket lukkes, må løsning på lufting av kloakk etableres.
- Avvik i kostnadestimat kan forekomme.
