Skillebekkgata 45, 5522 HAUGESUND

**Innholdsrikt rekkehus over 3 plan

Befaringsdato: 06.08.2025

# Tilstandsrapport

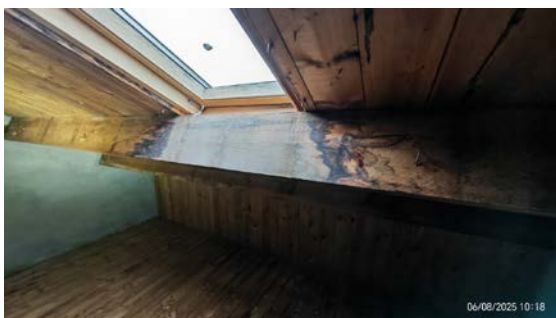
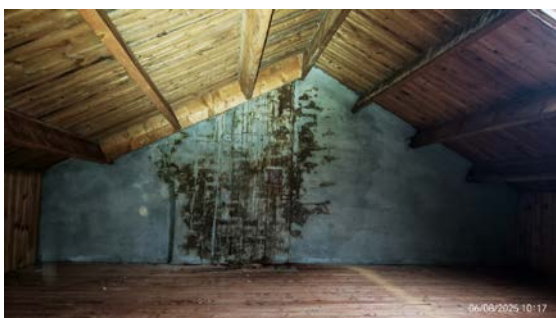
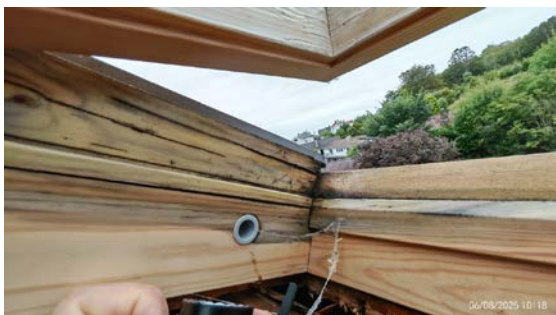
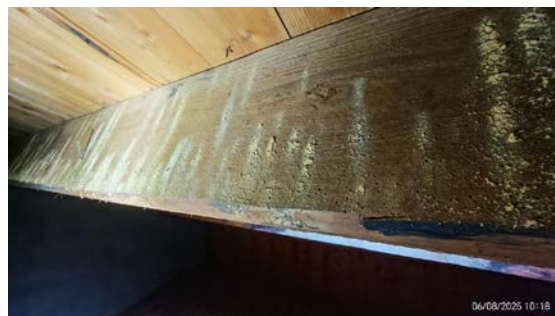
## 1 TG 2 Vinduer

Vinduer av tre og plast med varierende alder.

- Det er påvist avvik rundt innsettsdetaljer.
- Karmene i vinduer er slitte og det er sprekker i treverket.

Vannbord er ikke innfelt i kledning. Utenpåliggende vannbord vurderes av noen som en svakere fuktteknisk løsning.

- Det bør gjøres tiltak for å lukke avviket.
- Det må foretas lokal utbedring.

Bygningsdelen er gammel og det kan ikke utelukkes vedlikehold eller tiltak nær fremtid. Det er grunn til å varsle om faren for skader på grunn av alderen. Det anbefales nærmere undersøkelser.

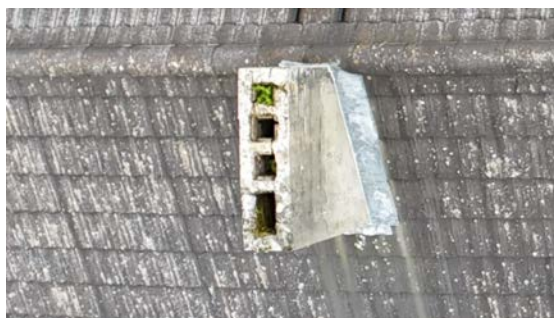
Pipe/lufteløp ser ut til å være delvis tett.

Pipe har slitasje og elde.

Interesserte bør være forberedt på at eldre piper kan kreve utbedringer, for eksempel innsetting av rør i skorsteinen, med mindre det foreligger dokumentasjon som tilsier noe annet.
