Festeveien 21C, 1525 MOSS

**FESTE - Idyllisk bolig nær sjøen -
Lekkert nytt kjøkken - Skjermet,
sjarmerende hage med pergola**

Tilstandsrapport

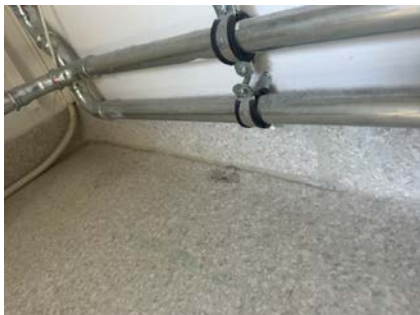
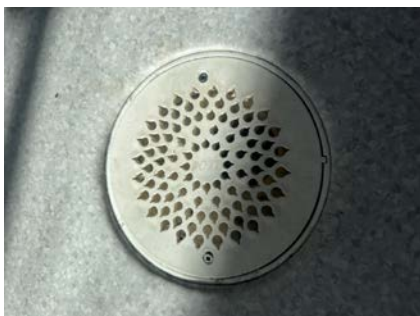
Fuget overgang er en mer sårbar løsning og kan gi økt risiko for fuktinntrengning over tid.
