Vestre Tørbergsvegen 340, 2429 TØRBERGET

Landlig småbruk i åpent terreng med gode solforhold og flott utsikt! Enebolig, garasje, carport, uthus og skytterhus.

Tilstandsrapport

VÅNINGSHUS

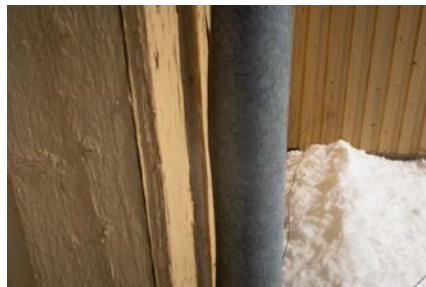
Takrenner og nedløpsrør har lokale skader og deformasjoner. Det mangler et nedløpsrør mot nordvest.

Bilde viser eksempel på frostsprengt nedløpsrør

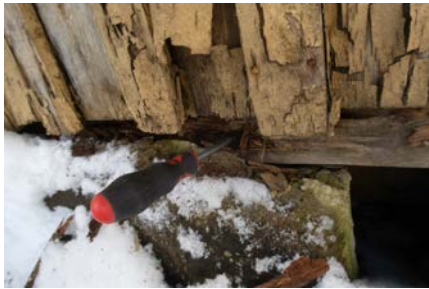
Avvik: Det ble påvist råteskader ved stikkprøver i ytterveggs bærende konstruksjon mot nord og sør.

Bilde viser eksempel på råteskade i yttervegg

Kostnadsestimat omfatter ny ytterkledning og utbedring av kjente råteskader.

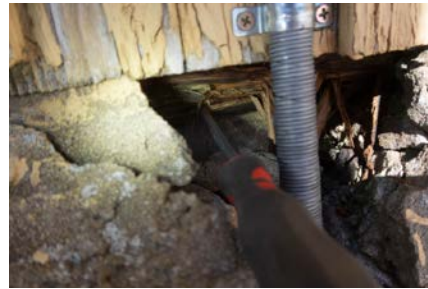
Bilde viser eksempel på råteskade i yttervegg

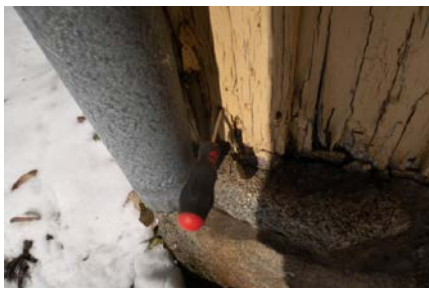
Store deler av ytterkledningen har råteskader, og er preget av elde.

Bilde viser eksempel på råteskade i ytterkledning

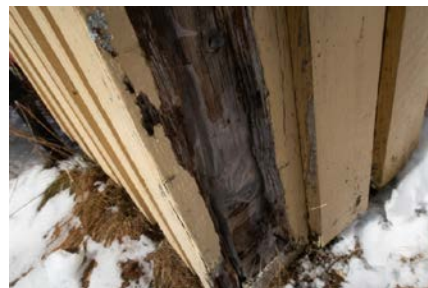
Bilde viser skader på ytterkledning og bruk av plast bak ytterkledning.

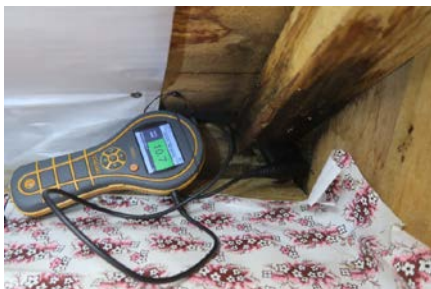
På befaringdagen ble det påvist museekskremer og fuktskjolder inne på krype loft. Innvendig tak og vegger ved skorstein har skader fra tidligere fuktinntrenging. På befaringdagen kunne det ikke påvises skadelig fukt.

Bilde viser eksempel på fuktskjolder i takkonstruksjon.
Ikke skadelig fukt på befaringsdagen.

Utbedring av lufting bør utføres sammen med utskifting av takteking.

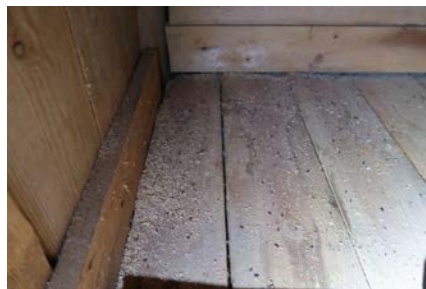
Bilde viser aktivitet fra mus på krypeloft

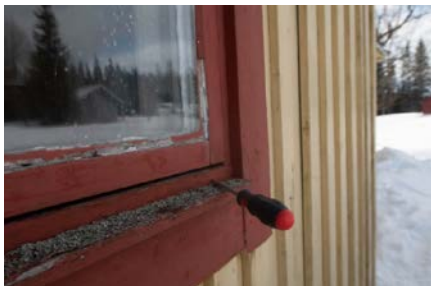
Avvik: Vinduer er preget av elde og slitasje, og har vedlikeholds- og justeringsbehov. Vindu mot øst og mot sør i 2. etasje og vindu på bad har større slitasje sammenlignet med de andre vinduene. Råteskader ble påvist. Vinduer har ikke beslag i overkant av vinduer. Vindu på bad mangler beslag både over og under vinduet. Vindu mot øst i 2. etasje har punktert glass.

Bilde viser råteskade i vindu på bad

Kostnadsestimat omfatter utskifting av tre vinduer.

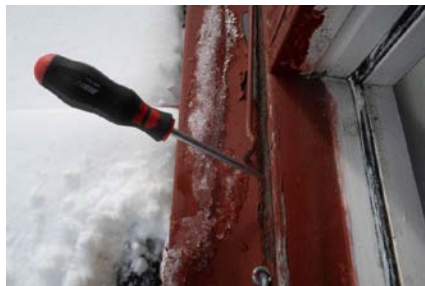
Bilde viser råteskade i vindu i 2. etasje mot øst

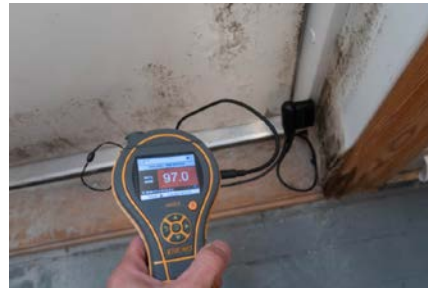
Avvik: Ytterdør i gang/ trapperom mot sør har større skader. På befaringdagen ble det påvist skadelig fukt og muggdannelse på innvendig side. Ytterdør i tilbygget del mot øst fremstår som i normal stand, med normalt vedlikeholdsbehov på overflater.

Bilde viser måling av skadelig fukt og muggdannelser på ytterdør mot sør

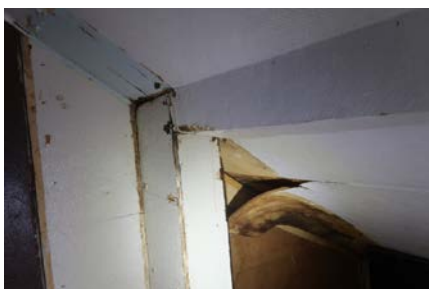
Bilde viser skader etter fuktbelastning i innvendig tak og vegg i 2. etasje

Kostnadsestimat omfatter ytterligere undersøkelser av fagperson.

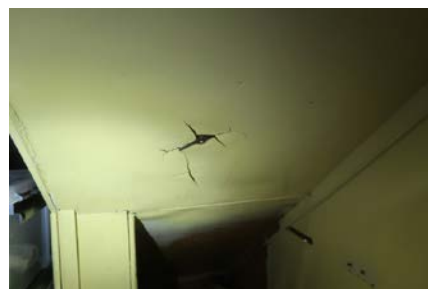
Bilde viser skader etter fuktbelastning i innvendig tak og vegg i 2. etasje

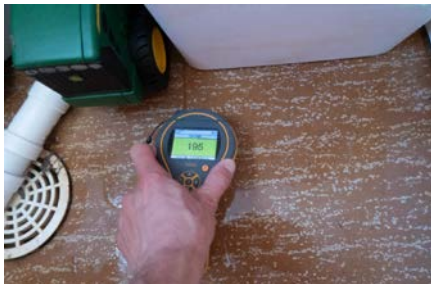
Forhøyede verdier ved fuktsøk ved sluk

Det anbefales at våtrommet oppgraderes som tidligere beskrevet i rapporten.

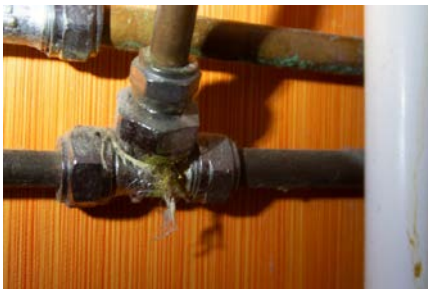
Avvik: Vanninstallasjoner i 2. etasje er ikke lekkasjesikret.
Irr-dannelse (grønnfarge på kobberrør) på flere kobberrør.
Stoppekran er ikke merket. Stoppekran er plassert i en utlektet vegg, og det var merkbar kald trekk i den utlektede vegg.
Anbefalt brukstid på vannrør er utløpt, dersom de er i fra da tilbygget ble oppført eller tidligere.

Bilde viser irr-dannelse på kobberør

Det anbefales at lekkasjesikring utføres i samsvar med anbefalinger fra fagkyndig rørlegger.

Anlegget anbefales nærmere undersøkt av fagkyndig rørlegger. Dette for å avklare behov for utbedring, og anbefalt løsning.

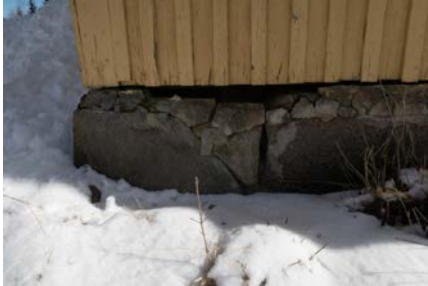
Avvik: Det ble påvist riss/ sprekker i grunnmuren.

Bilde viser sprekker og setningsskader i grunnmur

Det må påregnes utbedring av grunnarbeidet.

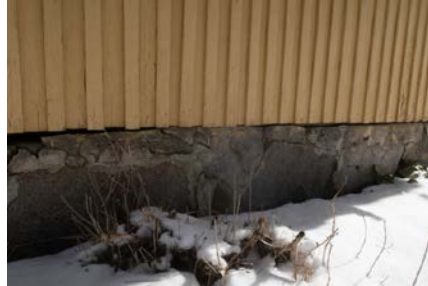
Bilde viser sprekker og setningsskader i grunnmur
