Syrgjeringa 11, 2480 KOPPANG

**Sjarmerende eiendom med
tømmerstue og romslig uthus,
antatt fra slutten av 1800-tallet.
Skjermet og fin tomt på 3 mål.**

Samlet vurdering

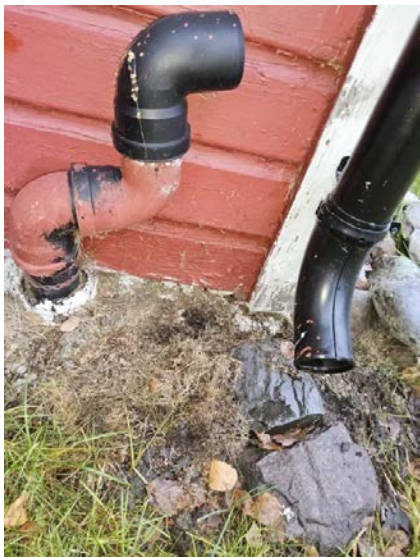
Taknedløp er avsluttet over bakken. Det er lite fall på terreng og grunnmuren får en stor fuktbelastning. Det er synlige fuktskader på overflater i jordkjeller og ved bruk av fuktmåler måles høye fuktverdier (21,7 vektprosent) i materialer. Anbefalte tiltak:

Bildet viser nedløp avsluttet over bakken.

Basert på ovennevnte avvik vurderes det at dreneringen i sin helhet bør oppgraderes for å hindre videre skader på bygningen.

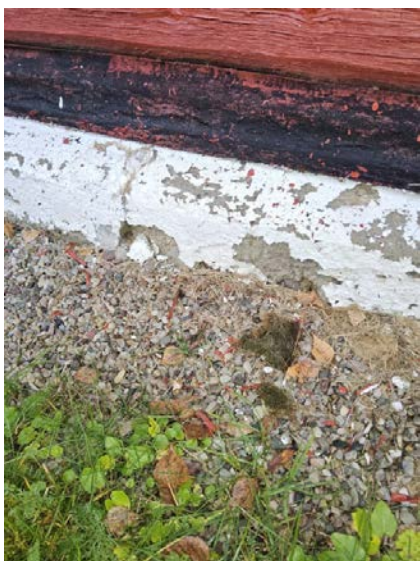
Bildet viser manglende utvendig fuktspærre.

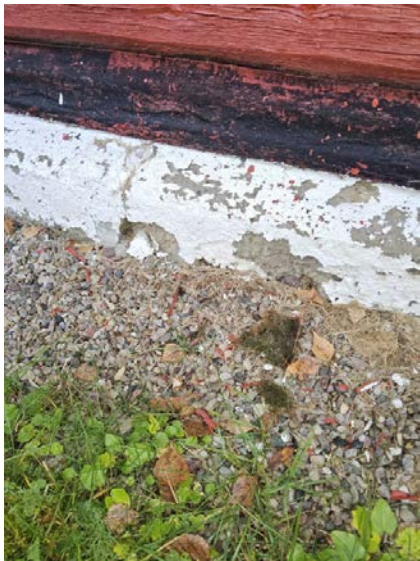
*Grunnmur og fundament: Grunnmuren har skader/sprekker og mangler stedvis overflatebehandling / puss.

Bilde viser avskalling av grunnmur.

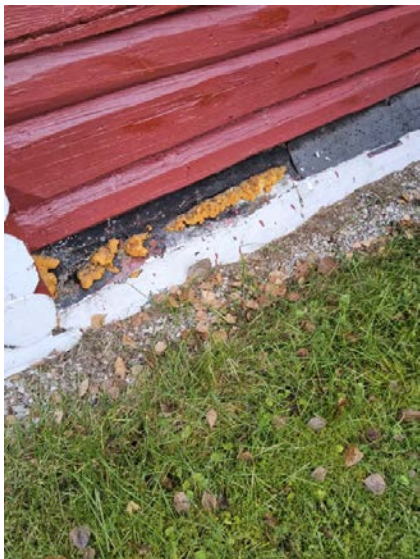
Bilde viser bruk av byggeskum mellom grunnmur og bunnstokk.

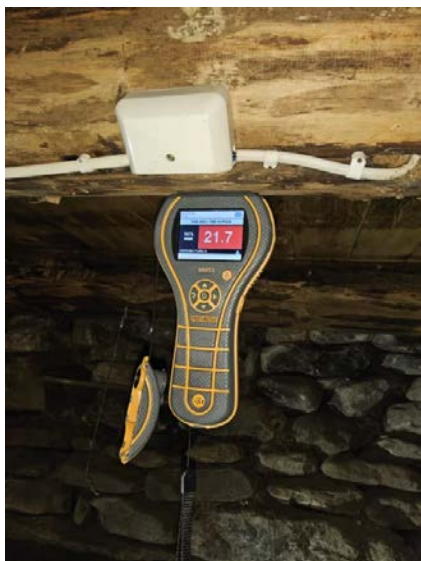
Det er synlige fuktskader på overflater i jordkjeller og ved bruk av fuktmåler måles høye fuktverdier (21,7 vektprosent) i materialer.

Bilde viser fuktmåling i etasjeskiller.

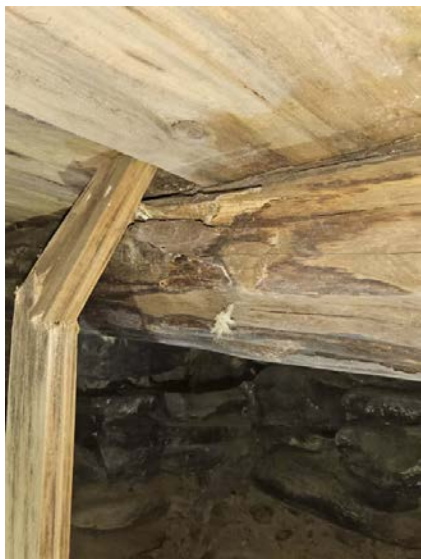
*Rom under terreng: Det registreres en typisk "kjellerlukt" som erfaringsmessig kan komme fra en fuktskade. Det er synlige fuktskader på overflater og bjelkelag i jordkjeller og ved bruk av fuktmåler måles høye fuktverdier (21,7 vektprosent) i materialer. Det ble observert isolasjon (mineralull) ut mot grunnmur som er musespist og ødelagt. Det ble i tillegg med høy sannsynlighet registrert ekte hussopp i kjelleren. Anbefalte tiltak: Alt av organiske materialer mot murflater bør fjernes. Eventuell ny oppbygging kan vurderes etter utbedring av drenering. Det anbefales at alt treverk i kjeller fjernes og at kjelleren har mest mulig åpne murkonstruksjoner med god utlufting. Det bør gjøres videre undersøkelser for å kartlegge omfanget av hussopp. Råteskadet treverk bør skiftes ut. Utbedringskostnader: 150 000 - 300 000

Bilde viser råteskader i etasjeskiller.

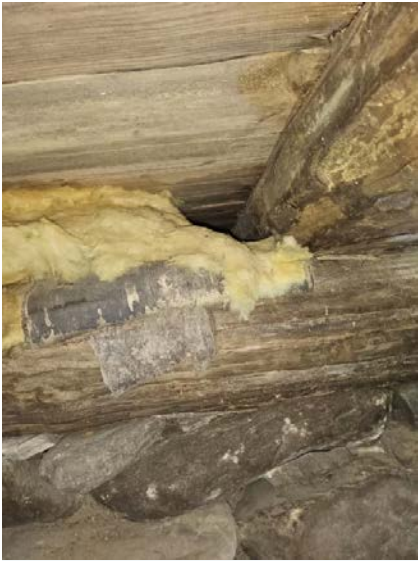
Bilde viser mangelfull og ufagmessig isolering.

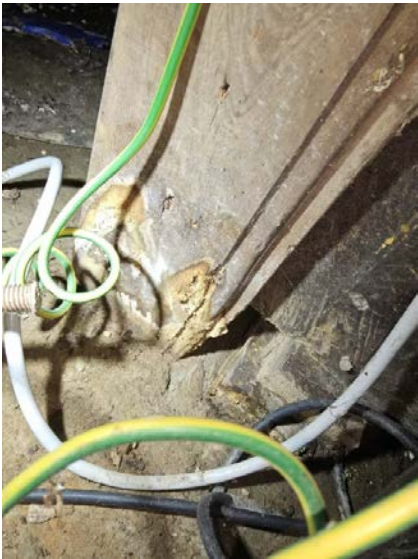
Bilde viser mulig utbredelse av ekte hussopp.

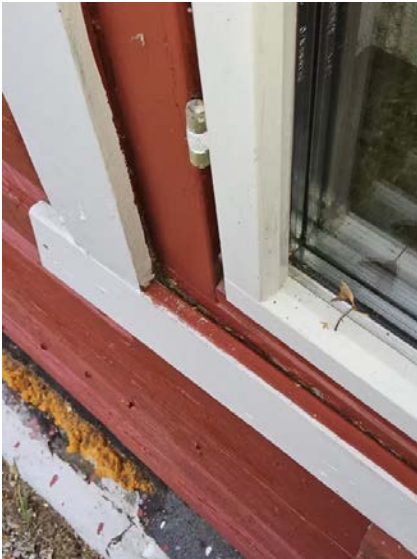
*Vinduer og dører: Det registreres symptomer på fuktproblematikk på karm på kjøkken. Forholdet vurderes å ha sammenheng med kondensering på innsiden av vinduet. Enkelte vindu tar i karm og har behov for justering. Utførelsen av utvendige løsninger bærer ikke preg av god håndverksmessig utførelse, med den risiko dette innebærer. Det er ikke beslag under vinduer og det ble registrert åpninger mot omrammingsbord som kan medføre forhøyet fuktpåkjenning inn i konstruksjonen.

Bilde viser åpninger mellom omramming og vindu.

Det anbefales å utbedre utførelsen av omramminger på utsiden for å hindre fuktskade i konstruksjonen. Justeringer/smøring av enkelte vinduer anbefales.

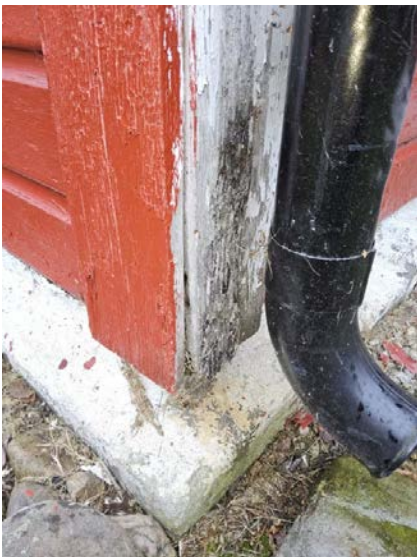
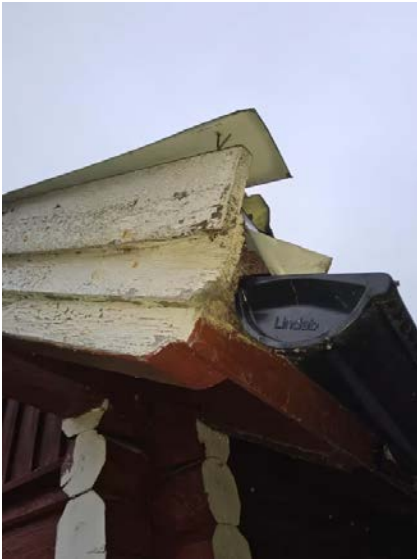
*Yttervegger: Vegger har synlig skjevhet/ helling og det registreres stedvis råteskader i trekledning. Bordkledningen er avsluttet for nærme bakken med påfølgende fare for nedfukting og skader over tid. Det registreres fukt/råteskader i bunnstokk. Det er ikke mulig å kontrollere lufting mellom kledning og veggkonstruksjon pga kort avstand til bakken og det er heller ikke mulig å kontrollere bruken av musetting mellom kledning og veggkonstruksjon. Anbefalte tiltak: Påviste skader bør utbedres. For å avdekke tilstand bør ytterligere undersøkelser foretas med åpning av veggkonstruksjon. Utbedringskostnad gjelder videre undersøkelser av fagkyndig. Utbedringskostnader: 10 000 - 50 000

Bilde viser råteskader på fasaden.

Påviste skader bør utbedres. For å avdekke tilstand bør ytterligere undersøkelser foretas med åpning av veggkonstruksjon.

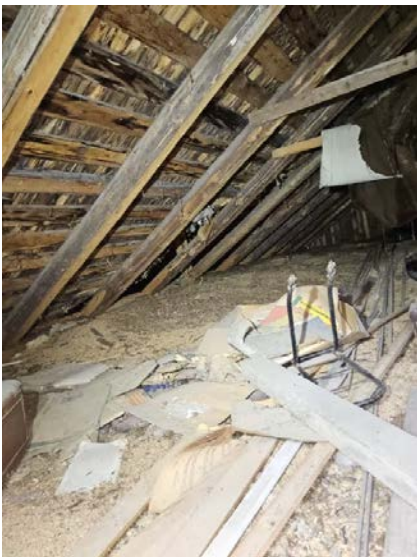
*Loft (konstruksjonsoppbygging): Det gjøres oppmerksom på at grunnet manglende gangbart gulv er kaldtloftet kun innsisert fra luke, med den begrensning dette gir. Følgende ble registrert fra luke: Det ble observert misfarging i takkonstruksjonen som tyder på dårlig ventilering av bygningsdelen. Det er ingen form for dampsperre (plastfolie) i himlinger mellom varmt rom og kaldtloftet. Dette var ikke vanlig på oppføringstidspunktet. Spor etter gnagere er observert. Gnagere kan føre til skader på bygningen. Omfanget er uvisst.

Bilde viser kaldtloft sett fra luke.

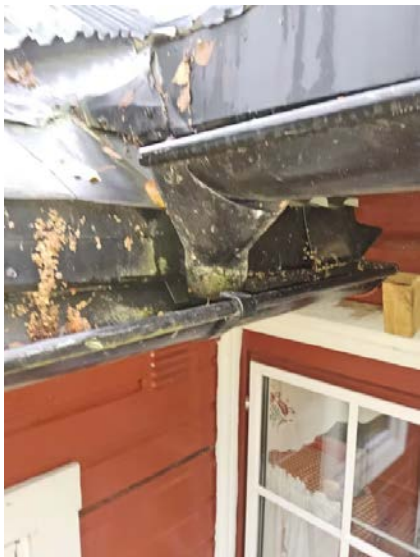
Bilde viser ufagmessig utførelse av renner.

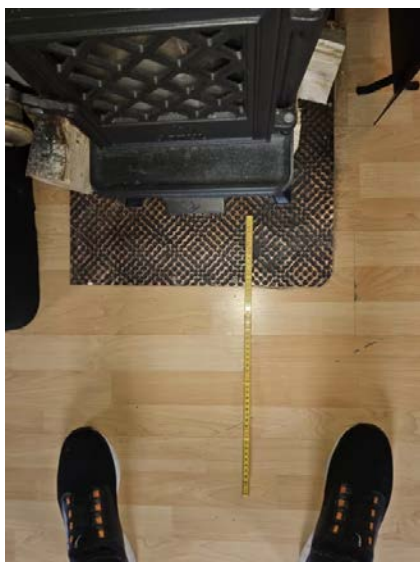
*Ildsted/Skorstein: Ubrennbar plate på gulv har for lite utstikk foran ovnen og det er ikke etablert ubrennbar plate under sotluke. Avstandskravet er 30cm foran ilegget på ovn og feierluke. Beslag rundt takhatt er mangelfullt utført og vil kunne medføre fuktinntrenging i konstruksjonen. Det opplyses om at vedovn er montert på egeninnsats med den risiko dette innebærer.

Bilde viser for liten ubrennbar plate.

Anbefalte tiltak: Med bakgrunn i påviste avvik og for en vurdering av eventuelle tiltak anbefales en ytterligere kontroll av pipa/ildsteder utført av brann- og feiervesen. Det utelukkes ikke at det ved en kontroll av brann- og feiervesen vil kunne avdekkes avvik som ikke er nevnt i denne tilstandsrapporten. Utbedringskostnader: 10 000 - 50 000

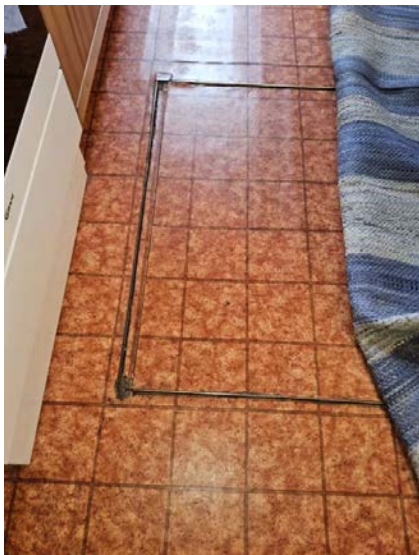
Bilde viser slitt gulv.

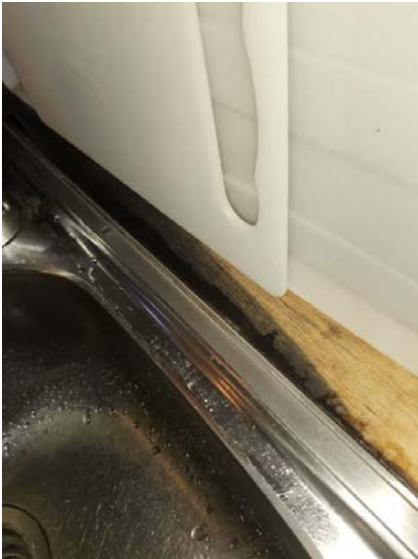
Bilde viser fuktskade rundt oppvaskkum.

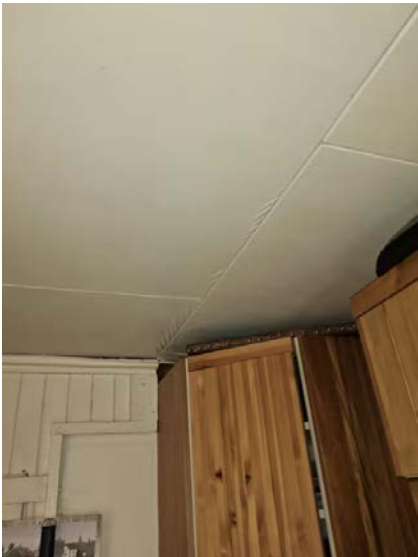
Himlingsflater har enkelte synlige skader. Eksakt årsak er ukjent.

Bilde viser skader i himling.

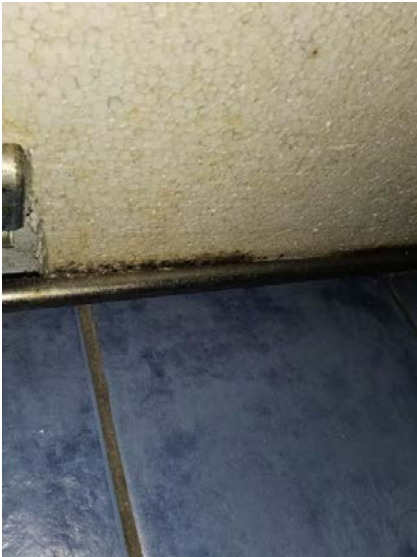
*Toalettrom: Veggflater bærer ikke preg av god håndverksmessig utførelse, med den risiko dette innebærer. Det registreres muggsopp bak vannrør mot isoporplate. Det er fuktskader pga vannsøl på servantskap. Rommet i sin helhet bærer preg av høy alder, ufagmessig utførelse og skader. Anbefalte tiltak: Rommet anbefales oppgradert innen rimelig tid for å hindre videre skader. Utbedringskostnader: 50 000 - 150 000

Bilde viser muggsopp på isoporplate på vegg.

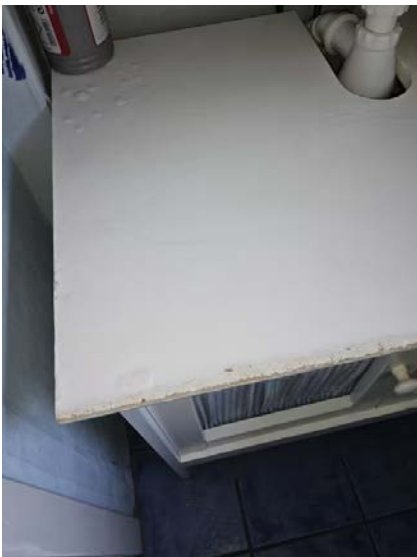
Bilde viser fuktskadet innredning.

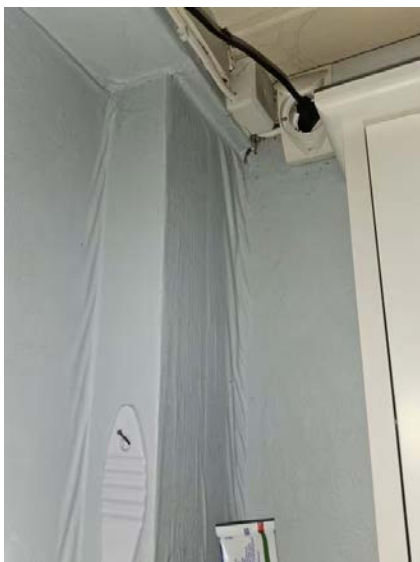
Bilde viser høy slitasjegrad på veggflater.

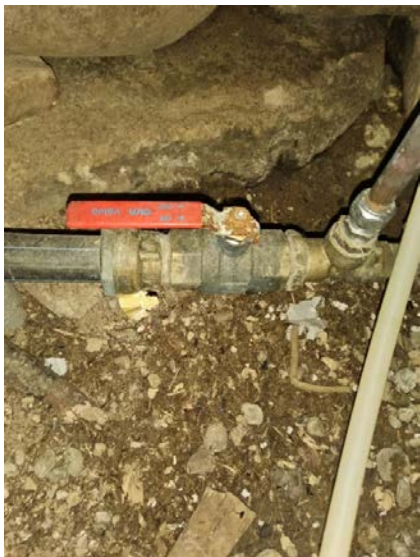
Eldre stoppekran. Det ble i tillegg registrert rust på stoppekranen. Ikke funksjonstestet pga alder og fare for lekkasjer.

Bilde viser rust på hovedstoppekran.

Anbefalte tiltak / ytterligere undersøkelser anbefales	
Vannrør må isoleres i kalde rom for å unngå frost og kondens. Ytterligere undersøkelser av fagkyndig anbefales.

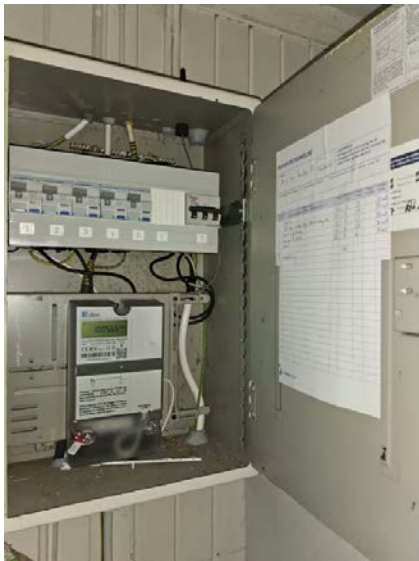
Oppsummering av elektrisk	TG-3
<p>Det er ikke fremlagt samsvarserklæring på elektrisk arbeid/anlegg montert etter 01.01.1999.</p> <p>Deler av det elektriske anlegget bærer preg av ufagmessig utførelse og høy alder. Det registreres berøringsfare av spenningsførende deler og dårlig innfesting på kabler. Det er hull/innføringer i inntak eller sikringsskap som ikke har nippelinnføringer eller er tettet med masse beregnet for formålet</p> <p>I følge selger kan det forekommer at sikringer løses ut.</p>	
Anbefalte tiltak / ytterligere undersøkelser anbefales	
<p>På bakgrunn i ovennevnte avvik bør det gjennomføres en utvidet el-kontroll av en kvalifisert elektrofaglig person og nødvendige tiltak vurderes deretter.</p>	
Utbedringskostnader	10 000 - 50 000

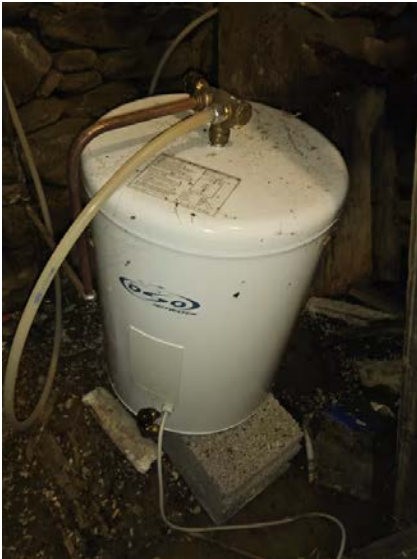
*Varmtvannsbereder: Varmtvannsbereder er plassert i rom uten sluk/overløp eller annen sikring mot fuktskader. Konsekvens kan være at det oppstår fuktskader hvis lekkasje fra varmtvannsbereder skulle oppstå.

Plassering bereder	
Jordkjeller	
Fundament	
Plassert på gulv	
Årstall	
2014	
Størrelse	
50	
Er det manglende lekkasjesikring av bereder?	Ja
Er plugg (støpsel) på berederen brunsvidd?	Nei
Er det tegn til lekkasjer fra bereder?	Nei
Er bereder over 20 år?	Nei
Oppsummering av varmtvnsbereder	TG-2
<p>Varmtvnsbereder er plassert i rom uten sluk/overløp eller annen sikring mot fuktskader. Konsekvens kan være at det oppstår fuktskader hvis lekkasje fra varmtvnsbereder skulle oppstå.</p>	
Anbefalte tiltak / ytterligere undersøkelser anbefales	
<p>Varmtvnsbereder anbefales montert i kar med vannstoppeventil.</p>
