Syrgjeringa 11, 2480 KOPPANG

**Sjarmerende eiendom med  
tømmerstue og romslig uthus,  
antatt fra slutten av 1800-tallet.  
Skjernet og fin tomt på 3 mål.**

### 6.1 Drenering

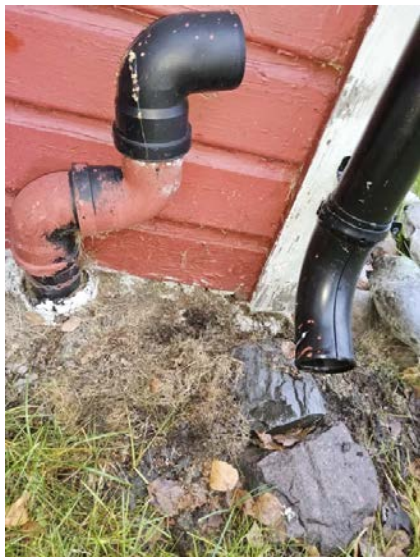
Taknedløp er avsluttet over bakken. Det er lite fall på terreng og grunnmuren får en stor fuktbelastning. Det er synlige fuktskader på overflater i jordkjeller og ved bruk av fuktmåler måles høye fuktverdier (21,7 vektprosent) i materialer. Anbefalte tiltak:

Bildet viser nedløp avsluttet over bakken.

Basert på ovennevnte avvik vurderes det at dreneringen i sin helhet bør oppgraderes for å hindre videre skader på bygningen.

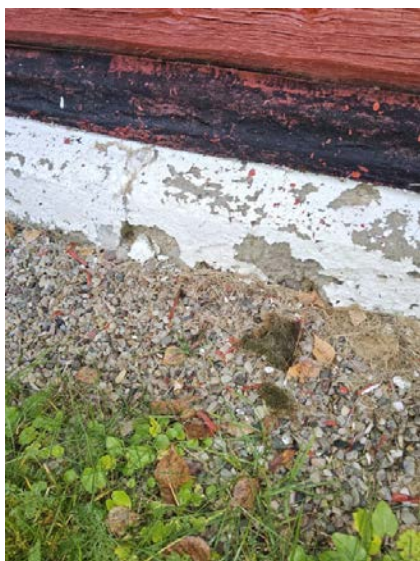
Bildet viser manglende utvendig fuktsperre.

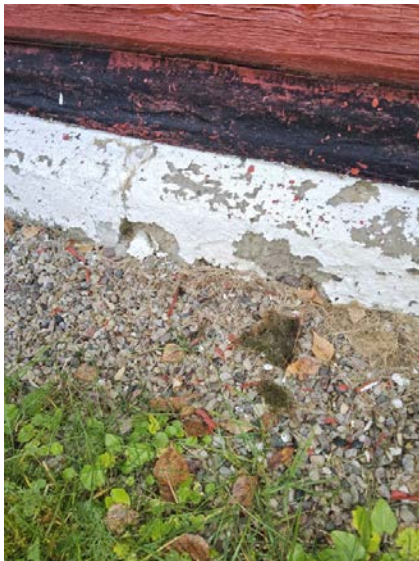
\*Grunnmur og fundament: Grunnmuren har skader/sprekker og mangler stedvis overflatebehandling / puss.

Bilde viser avskalling av grunnmur.

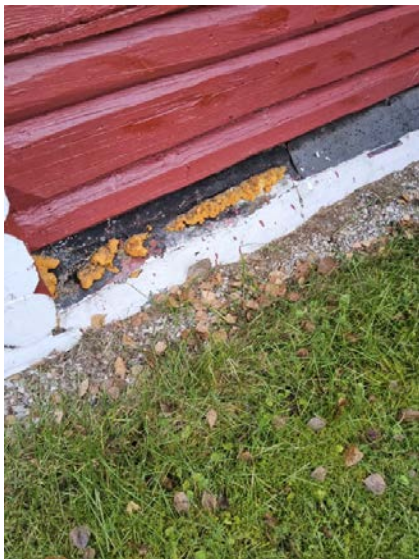
Bilde viser bruk av byggeskum mellom grunnmur og bunnstokk.

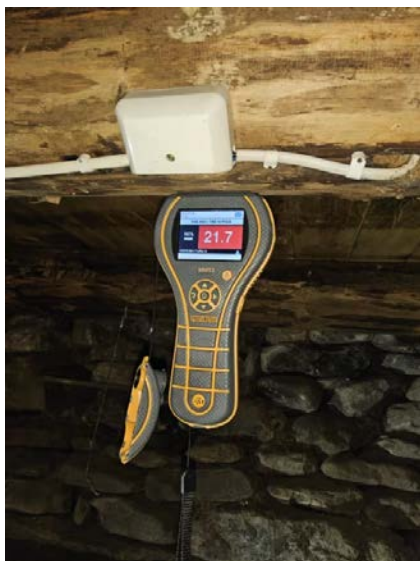
Det registreres en typisk "kjellerlukt" som erfaringsmessig kan komme fra en fuktskade. Det er synlige fuktskader på overflater og bjelkelag i jordkjeller og ved bruk av fuktmåler måles høye fuktverdier (21,7 vektprosent) i materialer. Det ble observert isolasjon (mineralull) ut mot grunnmur som er musespist og ødelagt. Det ble i tillegg med høy sannsynlighet registrert ekte hussopp i kjelleren.

Bilde viser fuktmåling i etasjeskiller.

Alt av organiske materialer mot murflater bør fjernes. Eventuell ny oppbygging kan vurderes etter utbedring av drenering. Det anbefales at alt treverk i kjeller fjernes og at kjelleren har mest mulig åpne murkonstruksjoner med god utlufting. Det bør gjøres videre undersøkelser for å kartlegge omfanget av hussopp. Råteskadet treverk bør skiftes ut.

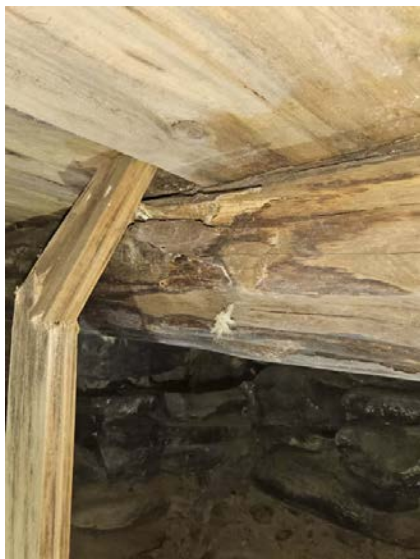
Bilde viser råteskader i etasjeskiller.

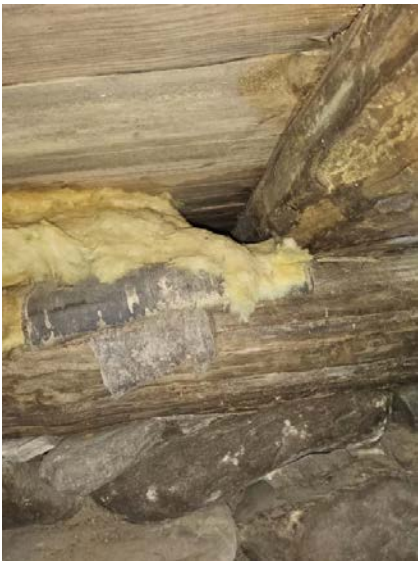
Bilde viser mangelfull og ufagmessig isolering.

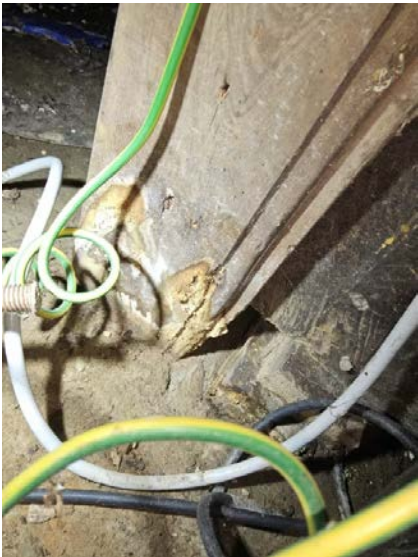
Bilde viser mulig utbredelse av ekte hussopp.

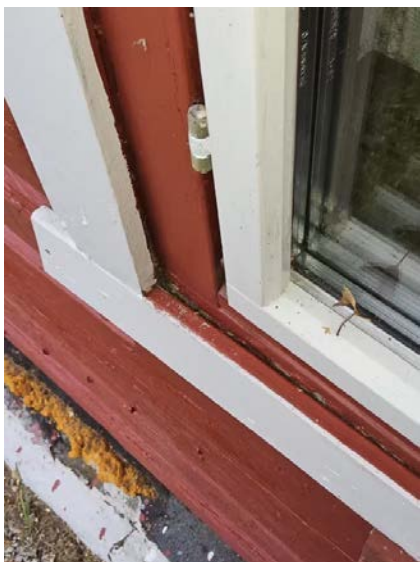
\*Vinduer og dører: Det registreres symptomer på fuktproblematikk på karm på kjøkken. Forholdet vurderes å ha sammenheng med kondensering på innsiden av vinduet. Enkelte vindu tar i karm og har behov for justering. Utførelsen av utvendige løsninger bærer ikke preg av god håndverksmessig utførelse, med den risiko dette innebærer. Det er ikke beslag under vinduer og det ble registrert åpninger mot omrammingsbord som kan medføre forhøyet fuktpåkjenning inn i konstruksjonen.

Bilde viser åpninger mellom omramming og vindu.

Det anbefales å utbedre utførelsen av omramminger på utsiden for å hindre fuktskade i konstruksjonen. Justeringer/smøring av enkelte vinduer anbefales.

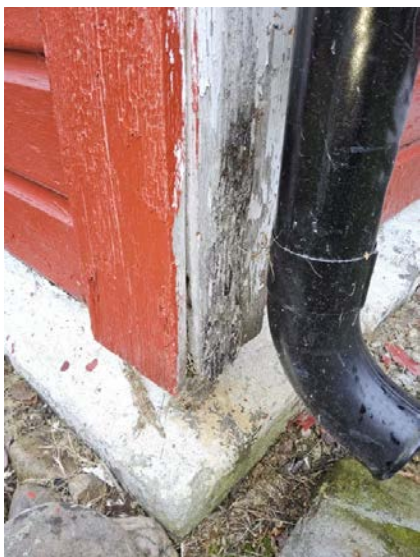
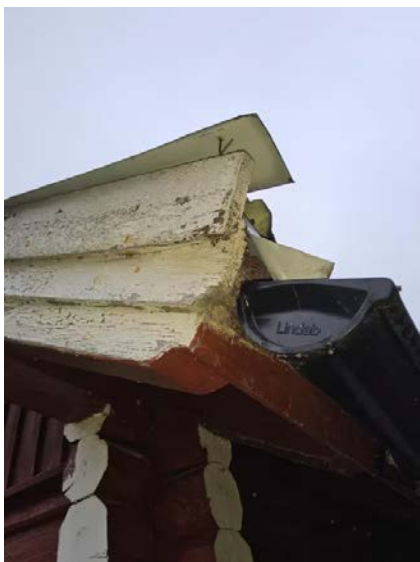
Vegger har synlig skjevhet/ helling og det registreres stedvis råteskader i trekledning. Bordkledningen er avsluttet for nærme bakken med påfølgende fare for nedfukting og skader over tid. Det registreres fukt/råteskader i bunnstokk.

Bilde viser råteskader på fasaden.

Påviste skader bør utbedres. For å avdekke tilstand bør ytterligere undersøkelser foretas med åpning av veggkonstruksjon.

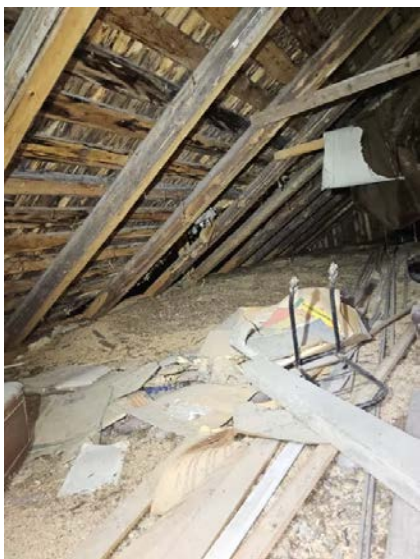
\*Loft (konstruksjonsoppbygging): Det gjøres oppmerksom på at grunnet manglende gangbart gulv er kaldtloftet kun innsisert fra luke, med den begrensning dette gir. Følgende ble registrert fra luke: Det ble observert misfarging i takkonstruksjonen som tyder på dårlig ventilering av bygningsdelen. Det er ingen form for dampsperre (plastfolie) i himlinger mellom varmt rom og kaldtloftet. Dette var ikke vanlig på oppføringstidspunktet. Spor etter gnagere er observert. Gnagere kan føre til skader på bygningen. Omfanget er uvisst.

Bilde viser kaldtloft sett fra luke.

Videre undersøkelser av fagkyndig for å kartlegge omfang og inntreksveier av gnagere anbefales. Lufting/ventilering bør forbedres.

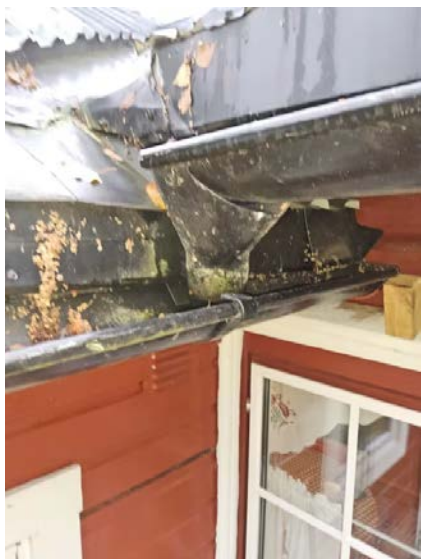
Bilde viser ufagmessig utførelse av renner.

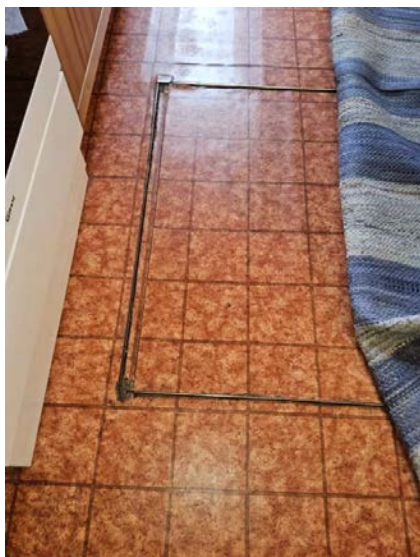
Bilde viser slitt gulv.

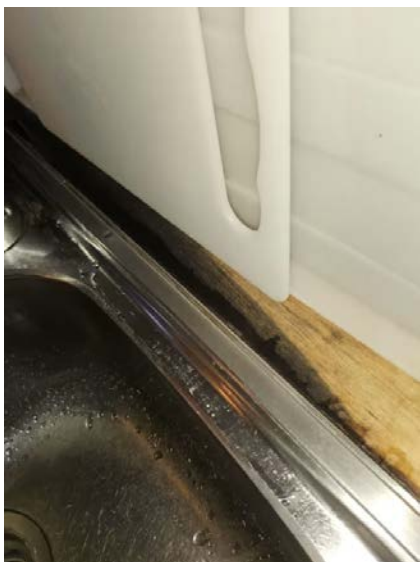
Bilde viser fuktskade rundt oppvaskkum.

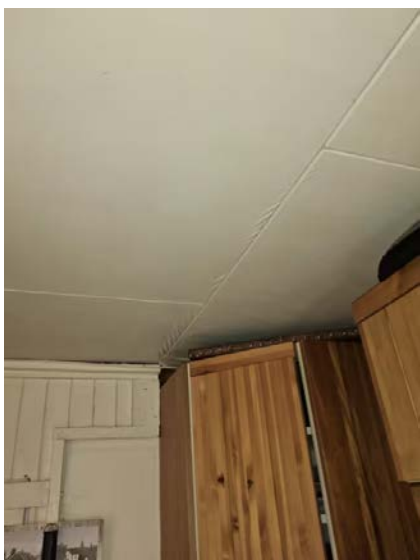
Himlingsflater har enkelte synlige skader. Eksakt årsak er ukjent.

Bilde viser skader i himling.

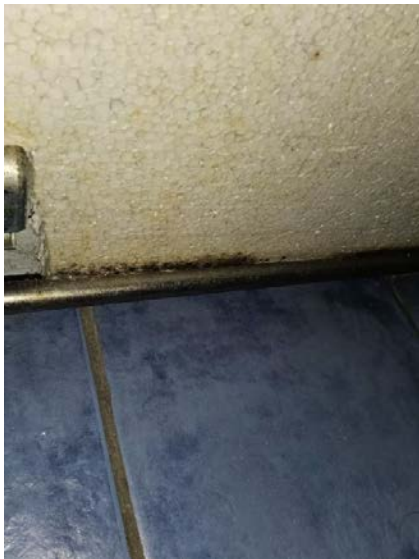
Bilde viser muggsopp på isoporplate på vegg.

Rommet anbefales oppgradert innen rimelig tid for å hindre videre skader.

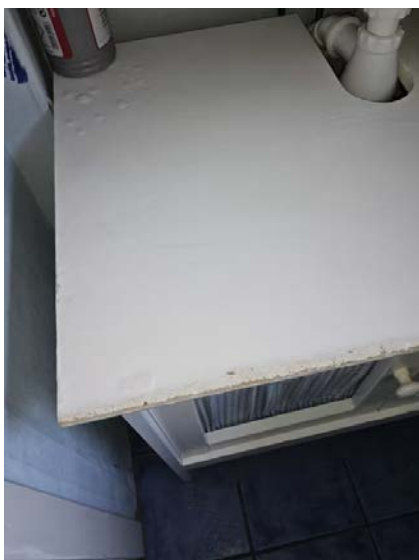
Bilde viser fuktskadet innredning.

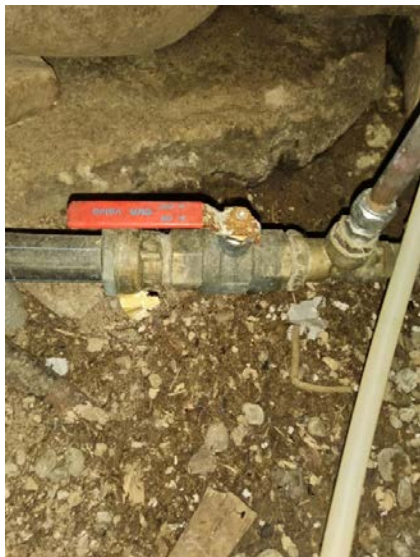
Eldre stoppekran. Det ble i tillegg registrert rust på stoppekranen. Ikke funksjonstestet pga alder og fare for lekkasjer.

Bilde viser rust på hovedstoppekran.

| Vannrør må isoleres i kalde rom for å unngå frost og kondens. Ytterligere undersøkelser av fagkyndig anbefales. | |
