Oftebro terrasse 30, 4580 LYNGDAL

**Lyngdal/Oftebro – Familievennlig  
enebolig i blindvei – Flott utsikt –  
Usjenerte  
uteområder-Dobbelgarasje**

**Salgsobjekt:** Enebolig  
**Eierform:** Eiet  
**Byggeår:** 1986  
**BRA-i/BRA Total** 259/304 kvm  
**Tomtstr.:** 809 kvm  
**Soverom:** 5  
**Antall rom:** 6  
**Gnr./bnr.** Gnr. 162, bnr. 216  
**Oppdragsnr.:** 1408260083

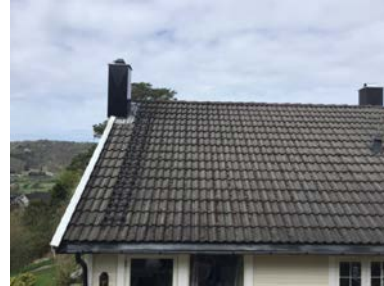
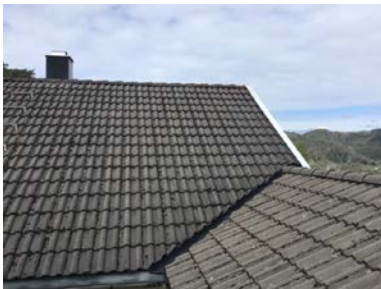
Det er registrert at nedløp og beslag har passert mer enn halvparten av forventet levetid. Beslag, takhatter og pipehatter fremstår med begynnende korrosjon/slitasje. Aldersmessig slitasje og korrosjon kan redusere komponentenes evne til å lede bort vann og beskytte utsatte overganger mot fuktinntrenging.

## **TG 2** Nedløp og beslag

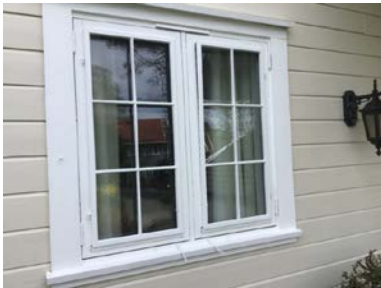
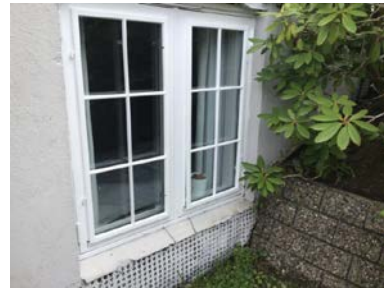
## TG 2 Dører

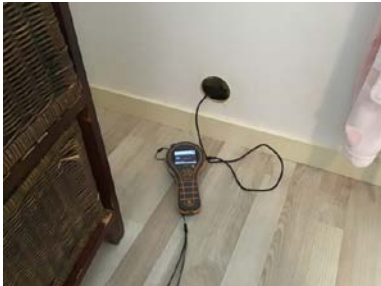
## UNDERETASJE > BAD

På bakgrunn av alder må det forventes svekket funksjon i konstruksjonen, herunder tettesjikt, slukløsning og tilhørende bygningsmessige detaljer. Selv om det ikke nødvendigvis er påvist aktive lekkasjer eller skader på befaringsdagen, innebærer alderen i seg selv en forhøyet risiko for skjulte avvik og funksjonssvikt.

Våtrom er en konstruksjonstype med høy skadefrekvens, og erfaring tilsier at svikt i tettesjikt og fuktsikring ofte oppstår etter endt forventet levetid. Eventuelle skader kan utvikle seg skjult og få et større omfang før de oppdages.

Fuktkvotemåling (vekt%) i konstruksjonen ble målt til 6. Hulltaking er foretatt ved/i Skillevegg mellom soverom og bad.

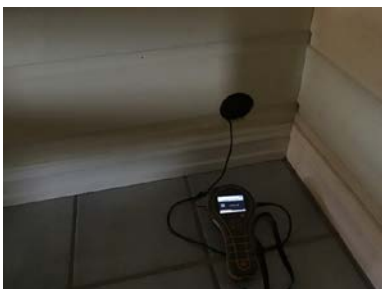
## UNDERETASJE > VASKEROM

### TG 3 Generell

Hulltaking er foretatt uten å påvise unormale forhold. Hulltaking er foretatt ved/i Skillevegg mellom soverom og vaskerom. Fuktkvotemåling (vekt%) i konstruksjonen ble målt til under 6.

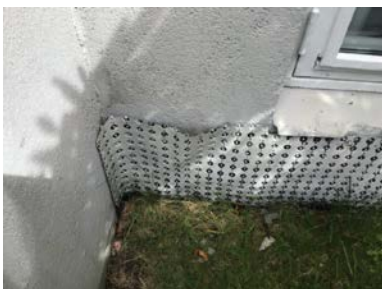
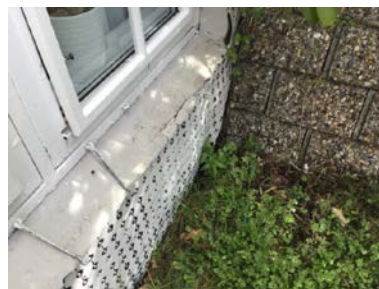
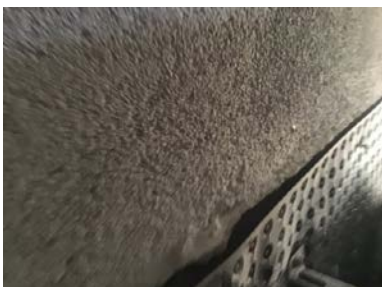
Utvendig drenering og fuktsikring vurderes å ha passert mer enn halvparten av forventet levetid. Ved punktkontroll av synlige deler av fuktsikring er det registrert manglende klemlist ved avslutning av grunnmursplast/fuktsikring. Utførelsen medfører økt risiko for at vann og fukt kan trenge ned bak fuktsikringen.

Ved hulltaking og fuktmåling i innvendig vegg mot terreng er det samtidig registrert forhøyede fuktverdier i konstruksjonen. Sammenholdt med alder, utførelse og registrerte måleverdier indikerer dette at drenering og/eller utvendig fuktsikring kan ha redusert funksjon.

Mangelfull eller aldrende drenering/fuktsikring kan føre til vedvarende fuktbelastning mot grunnmur og tilstøtende konstruksjoner. Over tid kan dette medføre oppfukning av bindingsverk, råteskader, og redusert levetid på innvendige materialer. Forholdet kan også medføre skjulte skader bak veggkonstruksjoner som ikke var fullt tilgjengelige ved befaringen uten destruktive tiltak. Risikoen for videre utvikling av fuktskader vurderes som forhøyet dersom tiltak ikke gjennomføres.

Det anbefales nærmere undersøkelser for å kartlegge omfang og årsak til fuktpåvirkningen. Funksjon på drenering, terrengfall, overvannshåndtering og utvendig fuktsikring bør vurderes av fagkyndig. Utbedring eller utskifting av drenering og fuktsikring må påregnes rundt hele boligen. Det anbefales også kontroll av innvendige konstruksjoner for eventuelle skjulte fukt- eller råteskader.
