Strandbakken 8, 2879 ODNES

**Meget tiltalende fritidsbolig i  
naturskjønne omgivelser - 4  
soverom - stor terrasse - fin utsikt  
over Randsfjorden.**

Befaringsdato: 09.06.2025

Rapportdato: 22.08.2025

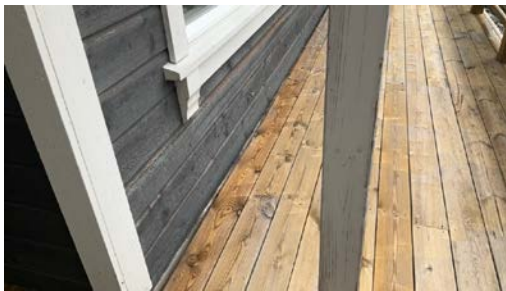
- Det er avvik:
- Områder med værslitt panel/ omramminger/ etc.

Kledning er stedvis værslitt og trenger overflatebehandling.

- Tiltak:
- Vedlikeholdsarbeider må påregnes.

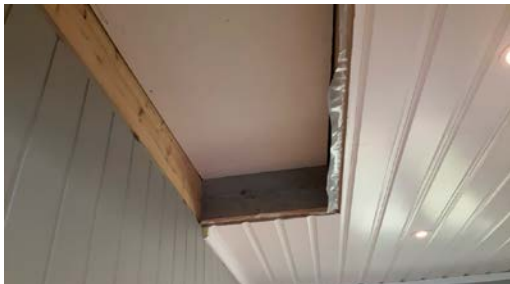
- Det er avvik:
- Det er ikke montert isolert loftsluke som tetter mellom varm og kald sone.
- Takkonstruksjonen har begrenset/ikke lufting, noe som kan gi kondens og fuktskader. Skade som følge av manglende lufting er ikke registrert, men kan være skjult.

Provisorisk loftsluke. Bør skiftes ut med isolert luke med pakninger.

- Tiltak:
- Det bør monteres isolert loftsluke med pakning. Ved uisolert loftsluke kan det oppstå uønsket varmetap med påfølgende kondensering.
- Dårlig lufting og luftlekkasjer kan erfaringsmessig gi kondensskader og isdannelser på den kalde årstida. Gjentatte påkjenninger av is og kondens vil med årene skape behov for vedlikehold og utskifting av bygningsdeler. Det må forventes påkostninger i form av vedlikehold.

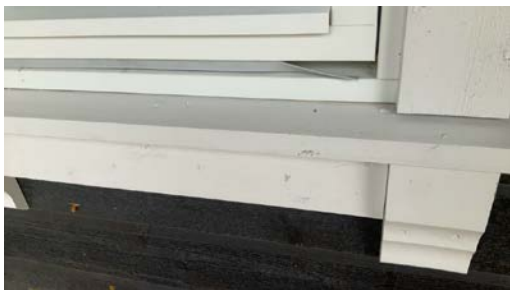
Det er ikke monter beslag over og under vinduer.

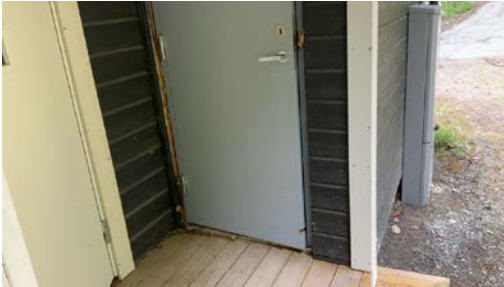
Midlertidig dør er innsatt til utvendig bod. Døren har skader og innsetting bærer preg av ufagmssig arbeid.

Midlertidig dør er innsatt til utvendig bod. Døren har skader og innsetting bærer preg av ufagssig arbeid.

Dør må skiftes for å lukke avvikene.

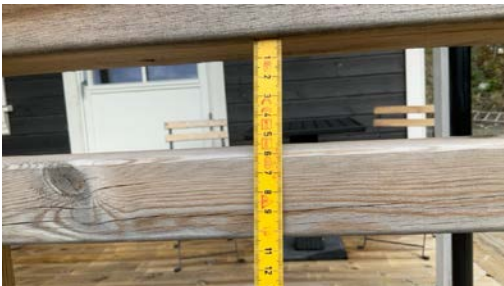
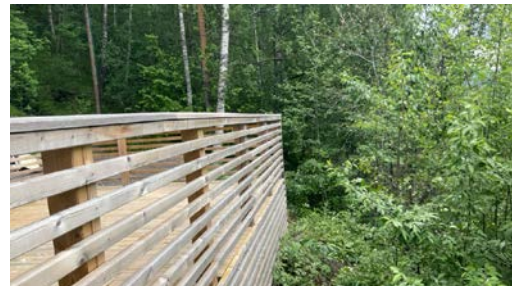
Skjevheter er registrert på den søndre delen av terrassen.

Rekkverkshøyde må økes til 100 cm og avstand mellom spilene må endres til dagens krav for å lukke avvikene.

For å få en stabil konstruksjon, må det påregnes å isolere rundt fundamenter.

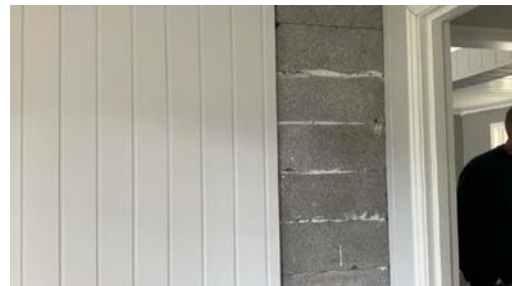
Pipe er ikke pusset/forblendet mot soverom.

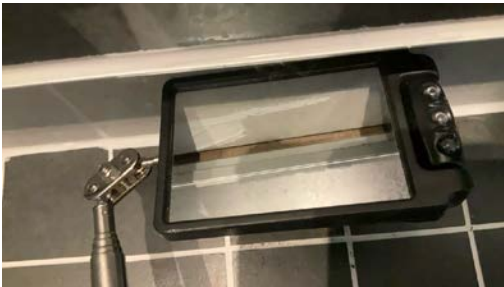
- Det er avvik:
- Det er vindu i våtsonen.
- Baderomsplater er ikke montert i henhold til leverandørens anvisning. Det er spalte mellom sokkelflis og bunnlist på baderomsplater som gjør at vann kan trenge inn i konstruksjonen bak. Det er ikke kontinuerlig tettesjikt i overgang flis og baderomsplater.

Det er spalte mellom sokkelflis og bunnlist på baderomsplater som gjør at vann kan trenge inn i konstruksjonen bak.

(bilde tatt før silikon ble påført).

- Tiltak:
- Vindu er beskyttet mot fuktpåkjenning, men plasseringen i våtsonen kan føre til vanninntrengning i konstruksjonen.
- For at våtrommet skal ha tilstrekkelig tettesjikt må membran/ tettesjikt utbedres. Ikke fungerende tettesjikt øker risikoen for at fukt kan trekke opp i konstruksjonen som igjen kan føre til fuktskader.
- Ikke tilstrekkelig tettesjikt på våtrommet medfører høy risiko for at konstruksjonene ikke vil tåle vanlig bruk av vann eller lekkasjer. Dette kan føre til fuktskader på tilstøtende konstruksjoner.

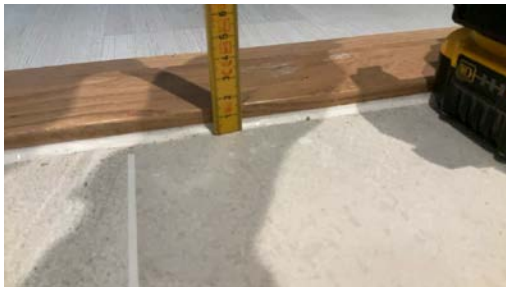
- Gulvet har ikke tilstrekkelig fall mot sluk.
- Det er ikke tilstrekkelig sikring av lekkasjevann ved dørterskel.

- Det er ikke tilstrekkelig sikring av lekkasjevann ved dørterskel. Membran skal ha 15mm oppbrett ved terskel for å begrense eventuelt lekkasjevann.

- Tiltak:
  - Vær oppmerksom ved bruk. Det vil sjelden være økonomisk rasjonelt å utbedre fall til sluk som et enkeltstående tiltak. Det kan forekomme vannansamlinger på gulv. Om kjøper har andre brukskrav, kreves det utbedring eller utskifting. Ved en eventuell renovering, påse at våtrommet bygges med riktig fall til sluk. Bruker av våtrommet oppfordres til å vurdere konsekvens av sin bruk.
  - Ved eventuell lekkasje er det fare for at vann ikke føres til sluk. Fuktskader på konstruksjon kan oppstå. Gulvet skal avgrenses av en oppkant med vanntett sjikt på minst 25 mm på alle sider, unntatt mot døråpning der oppkanten må være minst 15 mm over ferdig gulv. Oppkant ved døråpning er under 15mm over ferdig gulv.

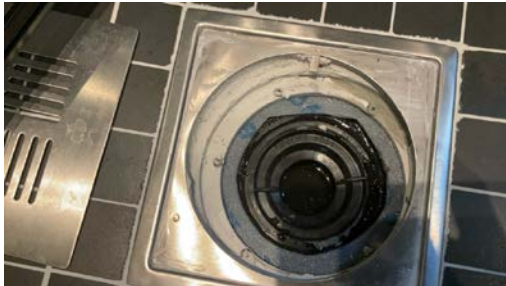
Plastsluk med synlig slukmansjett.  
Slukmansjett er ikke tilstrekkelig mettet med smøremembran.

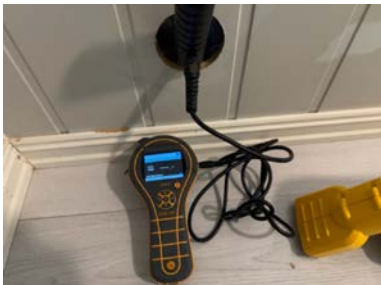
Fuktmåling med pigg mot våtrom: Det ble ikke målt forhøyde fuktverdier ved hulltaking på befaringstidspunktet.

Det ble registrert plast/diffusjonssperre på soverromsside. Dette er ikke en anbefalt løsning.

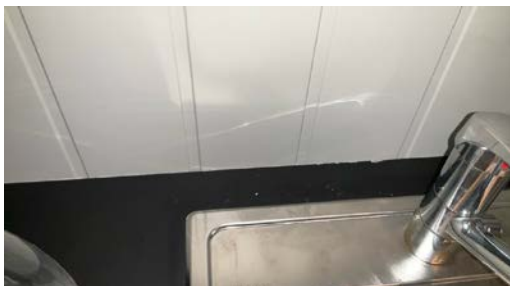
Beskyttelsesplate anbefales montert.

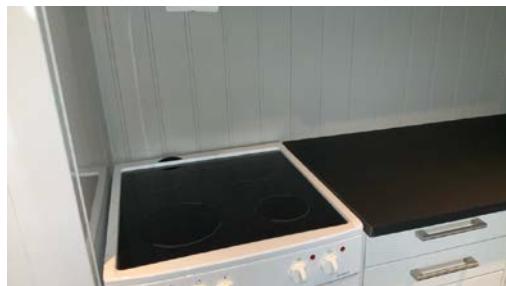
Beskyttelsesplate anbefales montert.

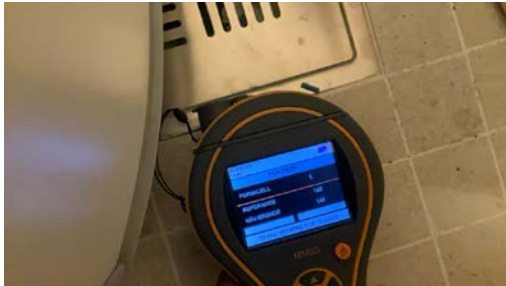
Ved bruk av fuktindikator på utsatte steder registrerte jeg ingen unormale verdier.

Sluk lot seg ikke åpne da varmtvannsbereder er plassert delvis oppå slukrist.

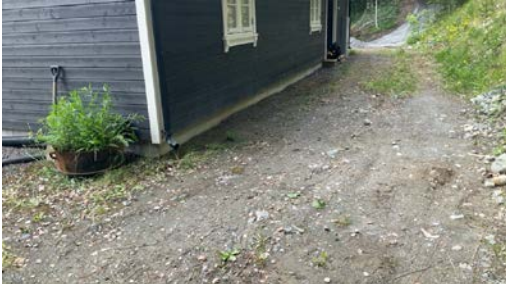
Stedvis fall på terreng mot bygning, dette er avvik fra dagens krav. Anbefalt fall på terreng er 1:50, 3 m fra fundamentene. (Det vil si jevnt fall på minimum 60 mm, 3 m fra fundamentene).

Viktig å lede vann bort fra fundamentene. Terrengforholdet fører til at overflatevann kan ledes til boligen. Dette kan føre til fuktskader. Det anbefales å etablere fall vekk fra boligen eller en ledegrøft for overvann. For å få tilstandsgrad 0 eller 1 så må fallforhold på terreng endres.
