Strandbakken 8, 2879 ODNES

**Meget tiltalende fritidsbolig i
naturskjønne omgivelser - 4
soverom - stor terrasse - fin utsikt
over Randsfjorden.**

Befaringsdato: 09.06.2025

Rapportdato: 22.08.2025

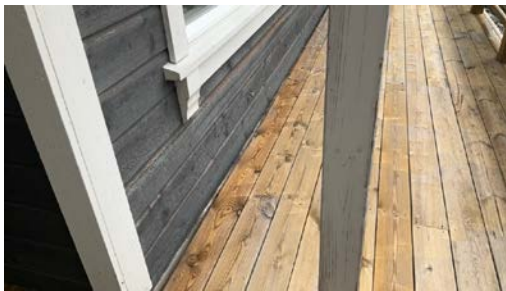
- Det er avvik:
- Områder med værslitt panel/ omramminger/ etc.

Kledning er stedvis værslitt og trenger overflatebehandling.

- Tiltak:
- Vedlikeholdsarbeider må påregnes.

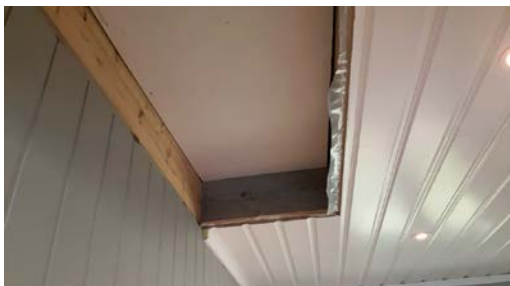
- Det er avvik:
- Det er ikke montert isolert loftsluke som tetter mellom varm og kald sone.
- Takkonstruksjonen har begrenset/ikke lufting, noe som kan gi kondens og fuktskader. Skade som følge av manglende lufting er ikke registrert, men kan være skjult.

Provisorisk loftsluke. Bør skiftes ut med isolert luke med pakninger.

- Tiltak:
- Det bør monteres isolert loftsluke med pakning. Ved uisolert loftsluke kan det oppstå uønsket varmetap med påfølgende kondensering.
- Dårlig lufting og luftlekkasjer kan erfaringsmessig gi kondensskader og isdannelse på den kalde årstida. Gjentatte påkjenninger av is og kondens vil med årene skape behov for vedlikehold og utskifting av bygningsdeler. Det må forventes påkostninger i form av vedlikehold.

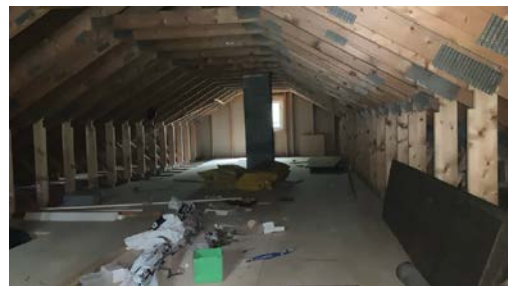
Loftet har begrenset ventilering. Ventilert i raft og gavf anbefales montert.

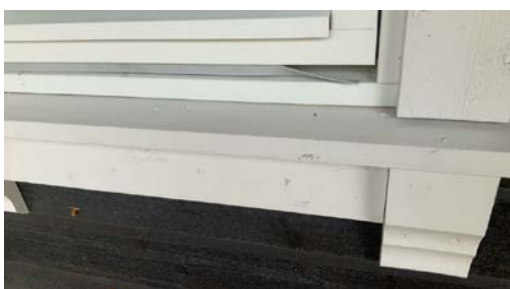
Det er ikke monter beslag over og under vinduer.

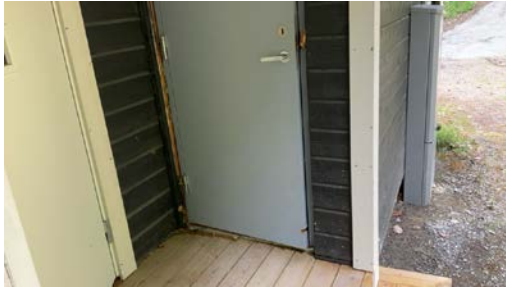
Midlertidig dør er innsatt til utvendig bod. Døren har skader og innsetting bærer preg av ufagmssig arbeid.

Dør må skiftes for å lukke avvikene.

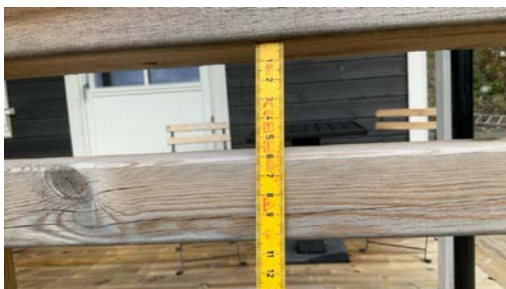
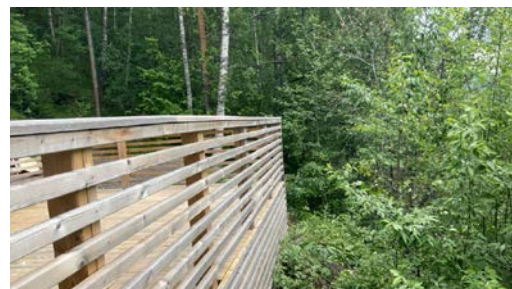
Skjevheter er registrert på den søndre delen av terrassen.

Rekkverkshøyde må økes til 100 cm og avstand mellom spilene må endres til dagens krav for å lukke avvikene.

For å få en stabil konstruksjon, må det påregnes å isolere rundt fundamenter.

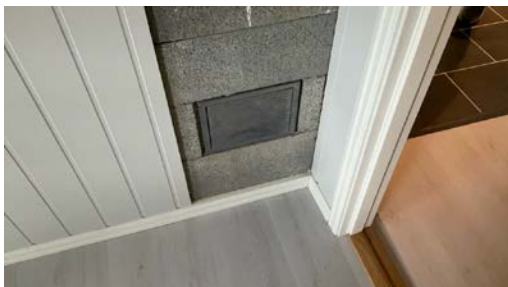
Ildfast plate mangler på gulvet under sotluke

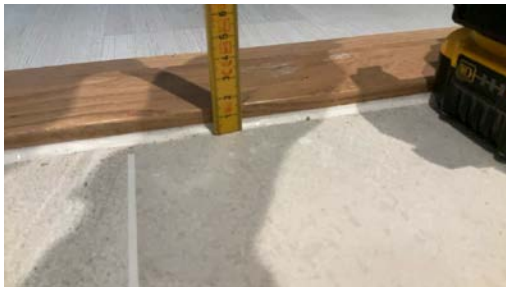
- Det er ikke tilstrekkelig sikring av lekkasjevann ved dørterskel. Membran skal ha 15mm oppbrett ved terskel for å begrense eventuelt lekkasjevann.

- Tiltak:
 - Vær oppmerksom ved bruk. Det vil sjelden være økonomisk rasjonelt å utbedre fall til sluk som et enkeltstående tiltak. Det kan forekomme vannansamlinger på gulv. Om kjøper har andre brukskrav, kreves det utbedring eller utskifting. Ved en eventuell renovering, påse at våtrommet bygges med riktig fall til sluk. Bruker av våtrommet oppfordres til å vurdere konsekvens av sin bruk.
 - Ved eventuell lekkasje er det fare for at vann ikke føres til sluk. Fuktskader på konstruksjon kan oppstå. Gulvet skal avgrenses av en oppkant med vanntett sjikt på minst 25 mm på alle sider, unntatt mot døråpning der oppkanten må være minst 15 mm over ferdig gulv. Oppkant ved døråpning er under 15mm over ferdig gulv.

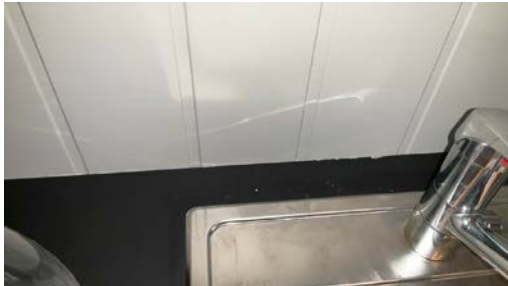
Beskyttelsesplate anbefales montert.

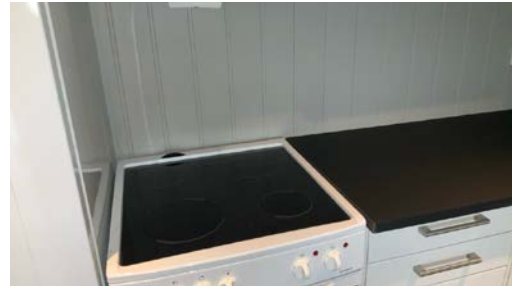
Beskyttelsesplate anbefales montert.

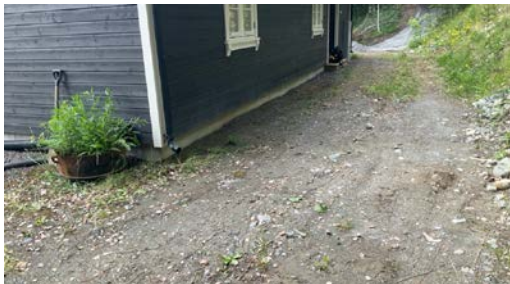
Stedvis fall på terreng mot bygning, dette er avvik fra dagens krav. Anbefalt fall på terreng er 1:50, 3 m fra fundamentene. (Det vil si jevnt fall på minimum 60 mm, 3 m fra fundamentene).

Viktig å lede vann bort fra fundamentene. Terrengforholdet fører til at overflatevann kan ledes til boligen. Dette kan føre til fuktskader. Det anbefales å etablere fall vekk fra boligen eller en ledegrøft for overvann. For å få tilstandsgrad 0 eller 1 så må fallforhold på terreng endres.
