Strandbakken 8, 2879 ODNES

**Meget tiltalende fritidsbolig i  
naturskjønne omgivelser - 4  
soverom - stor terrasse - fin utsikt  
over Randsfjorden.**

# Nydelig idyll ved Randsfjorden.

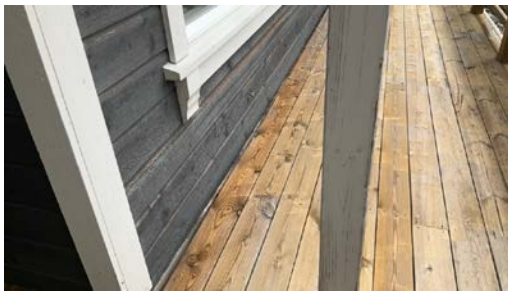
- Det er avvik:
- Områder med værslitt panel/ omramminger/ etc.

Kledning er stedvis værslitt og trenger overflatebehandling.

- Tiltak:
- Vedlikeholdsarbeider må påregnes.

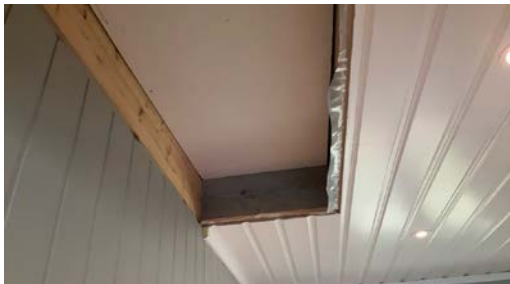
- Det er avvik:
- Det er ikke montert isolert loftsluke som tetter mellom varm og kald sone.
- Takkonstruksjonen har begrenset/ikke lufting, noe som kan gi kondens og fuktskader. Skade som følge av manglende lufting er ikke registrert, men kan være skjult.

Provisorisk loftsluke. Bør skiftes ut med isolert luke med pakninger.

- Tiltak:
- Det bør monteres isolert loftsluke med pakning. Ved uisolert loftsluke kan det oppstå uønsket varmetap med påfølgende kondensering.
- Dårlig lufting og luftlekkasjer kan erfaringsmessig gi kondensskader og isdannelse på den kalde årstida. Gjentatte påkjenninger av is og kondens vil med årene skape behov for vedlikehold og utskifting av bygningsdeler. Det må forventes påkostninger i form av vedlikehold.

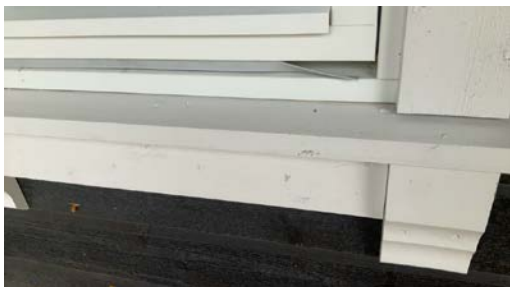
Det er ikke monter beslag over og under vinduer.

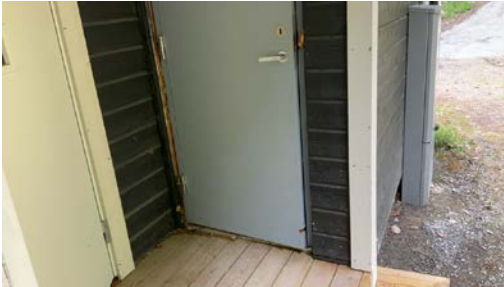
Midlertidig dør er innsatt til utvendig bod. Døren har skader og innsetting bærer preg av ufagmssig arbeid.

Dør må skiftes for å lukke avvikene.

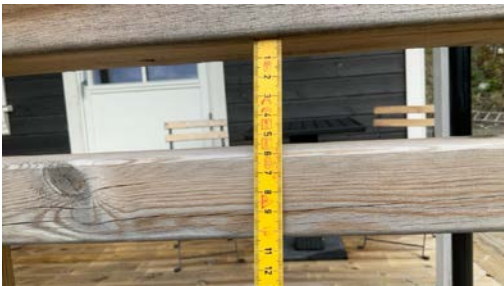
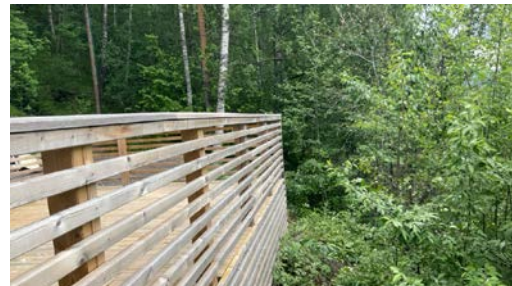
Skjevheter er registrert på den søndre delen av terrassen.

Rekkverkshøyde må økes til 100 cm og avstand mellom spilene må endres til dagens krav for å lukke avvikene.

For å få en stabil konstruksjon, må det påregnes å isolere rundt fundamenter.

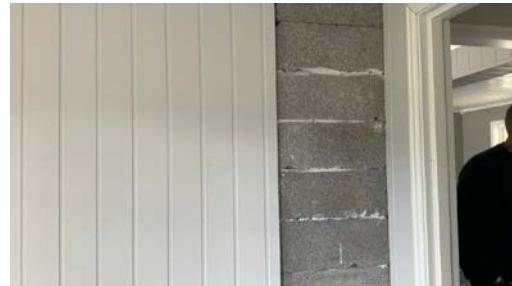
Pipe er ikke pusset/ forblendet mot soverom.

Pipe er ikke pusset på mot soverom og på loftet.

Pipe må pusses/behandles.

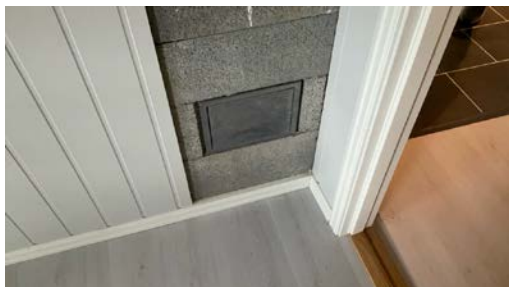
Ildfast plate mangler på gulvet under sotluke

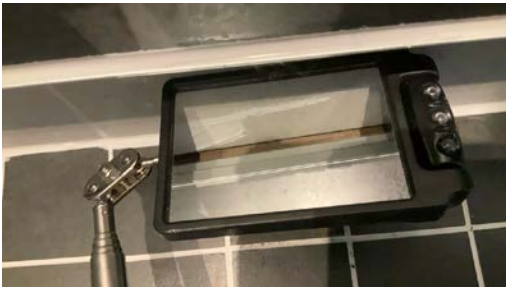
Det er spalte mellom sokkelflis og bunnlist på baderomsplater som gjør at vann kan trenge inn i konstruksjonen bak.

(bilde tatt før silikon ble påført).

- Tiltak:
  - Vindu er beskyttet mot fuktpåkjenning, men plasseringen i våtsonen kan føre til vanninntrengning i konstruksjonen.
  - For at våtrommet skal ha tilstrekkelig tettesjikt må membran/ tettesjikt utbedres. Ikke fungerende tettesjikt øker risikoen for at fukt kan trekke opp i konstruksjonen som igjen kan føre til fuktskader.
- Ikke tilstrekkelig tettesjikt på våtrommet medfører høy risiko for at konstruksjonene ikke vil tåle vanlig bruk av vann eller lekkasjer. Dette kan føre til fuktskader på tilstøtende konstruksjoner.

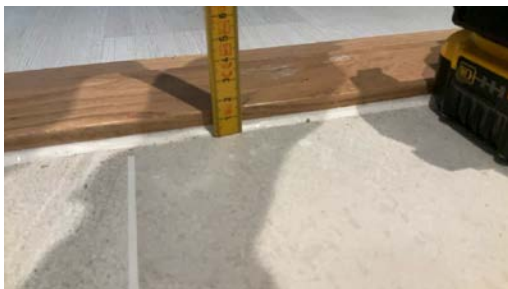
- Det er ikke tilstrekkelig sikring av lekkasjevann ved dørterskel. Membran skal ha 15mm oppbrett ved terskel for å begrense eventuelt lekkasjevann.

- Tiltak:
  - Vær oppmerksom ved bruk. Det vil sjelden være økonomisk rasjonelt å utbedre fall til sluk som et enkeltstående tiltak. Det kan forekomme vannansamlinger på gulv. Om kjøper har andre brukskrav, kreves det utbedring eller utskifting. Ved en eventuell renovering, påse at våtrommet bygges med riktig fall til sluk. Bruker av våtrommet oppfordres til å vurdere konsekvens av sin bruk.
  - Ved eventuell lekkasje er det fare for at vann ikke føres til sluk. Fuktskader på konstruksjon kan oppstå. Gulvet skal avgrenses av en oppkant med vanntett sjikt på minst 25 mm på alle sider, unntatt mot døråpning der oppkanten må være minst 15 mm over ferdig gulv. Oppkant ved døråpning er under 15mm over ferdig gulv.

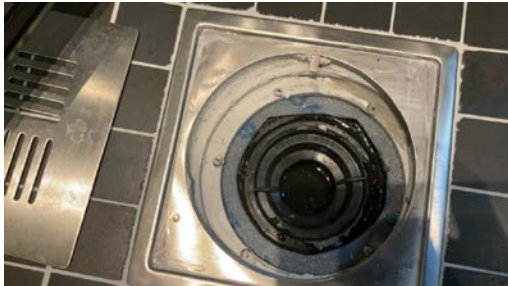
Plastsluk med synlig slukmansjett.  
Slukmansjett er ikke tilstrekkelig mettet med smøremembran.

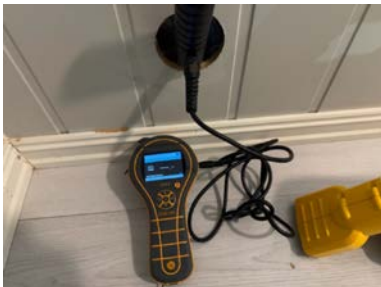
Fuktmåling med pigg mot våtrom: Det ble ikke målt forhøyde fuktverdier ved hulltaking på befaringstidspunktet.

Det ble registrert plast/diffusjonssperre på soverromsside. Dette er ikke en anbefalt løsning.

- Tiltak:
- Skader/ følgeskader kan være en konsekvens av feil ved utførelse. Det anbefales derfor å følge med på tilstand til konstruksjonen.

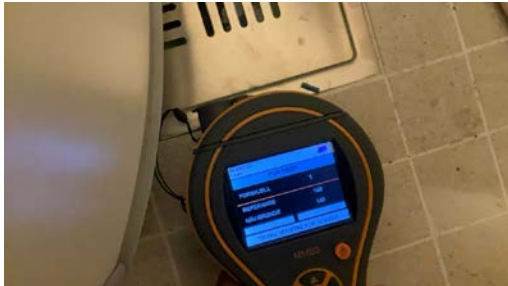
Ved bruk av fuktindikator på utsatte steder registrerte jeg ingen unormale verdier.

Sluk lot seg ikke åpne da varmtvannsbereder er plassert delvis oppå slukrist.

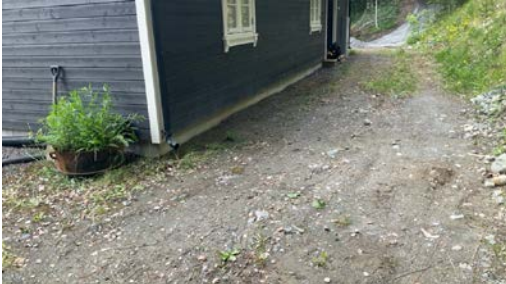
Stedvis fall på terreng mot bygning, dette er avvik fra dagens krav. Anbefalt fall på terreng er 1:50, 3 m fra fundamentene. (Det vil si jevnt fall på minimum 60 mm, 3 m fra fundamentene).

Viktig å lede vann bort fra fundamentene. Terrengforholdet fører til at overflatevann kan ledes til boligen. Dette kan føre til fuktskader. Det anbefales å etablere fall vekk fra boligen eller en ledegrøft for overvann. For å få tilstandsgrad 0 eller 1 så må fallforhold på terreng endres.
