Joger Hansens veg 2, 2280 GJESÅSEN

Nøkkelinformasjon

Befaringsdato: 08.04.2026

Rapportdato: 27.04.2026

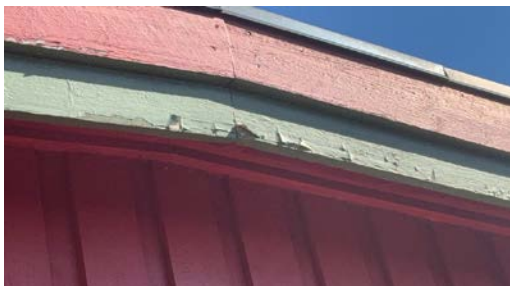
Det er slitasje og avskaling av maling på vindskier.
Det er noe svai på konstruksjonen, dette er ikke unormalt.
Det er lite spalter for ventilering av loft.
Det er noen fuktmerker ved pipe, det er tørt ved befarings.
Det er ikke adgang til loft over tilbygg.

Eksempel på slitasje.

Vedlikehold av utvendige bygningsdeler.
Følge med på om det er utvikling på fuktmerker ved pipe.

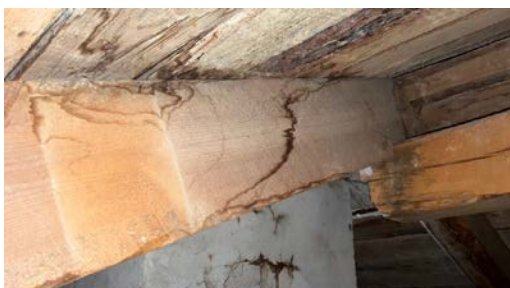
Noen fuktmerker ved pipe.

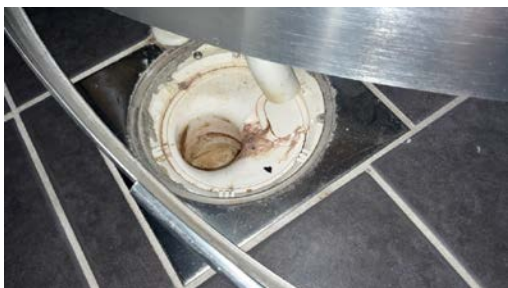
- Det er påvist at høydeforskjell fra topp slukrist til gulv/synlig topp membran ved dørterskel er mindre enn 25 mm.
- Det er påvist avvik i fallforhold til sluk i forhold til krav i forskrift på byggetidspunktet.

- Overvåk tilstanden jevnlig. For å få tilstandsgrad 0 eller 1 må tettesjiktet skiftes ut, men tidspunktet for når dette er nødvendig er vanskelig å si noe om.
- Det er viktig å merke seg at levetiden til en membran varierer basert på kvalitet, installasjon og bruk. Eldre membraner kan bli sprø og sprekke opp, noe som fører til at de mister sin vanntettende funksjon. Dette kan resultere i vannlekkasjer gjennom vegger og golv og fuktskader.

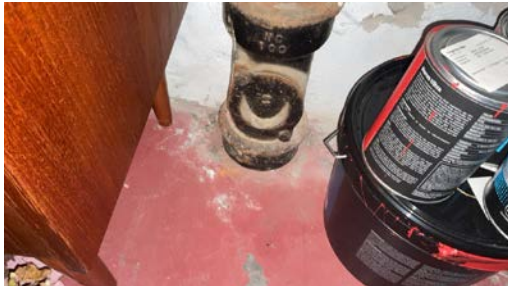
Stakepunkt i kjeller.

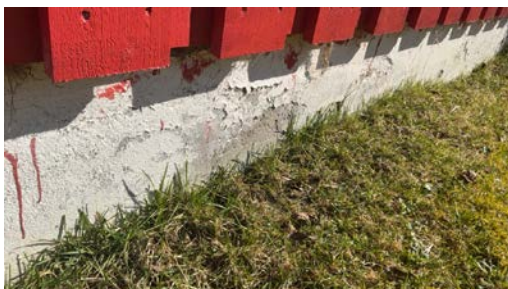
Eksempel på avskaling.

Vedlikehold av overflater og forsegling av sprekker.

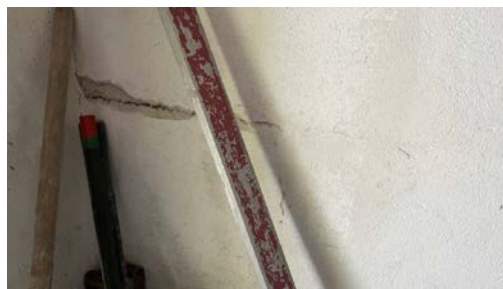
Eksempel på sprekke.
