Konglevegen 5, 2849 KAPP

**Innbydende og koselig enebolig
med storslått utsikt - 3 soverom
- peis - barnevennlig - kort veg til
skole og barnehage.**

Salgsobjekt: Enebolig
Eierform: Eiet
Byggeår: 1977
BRA-i/BRA Total 196/199 kvm
Tomtstr.: 722 m²
Soverom: 3
Gnr./bnr. Gnr. 91, bnr. 54
Gnr. 91, bnr. 78
Oppdragsnr.: 1209240136

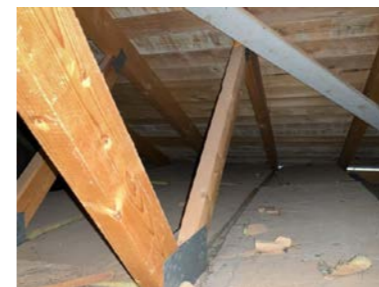
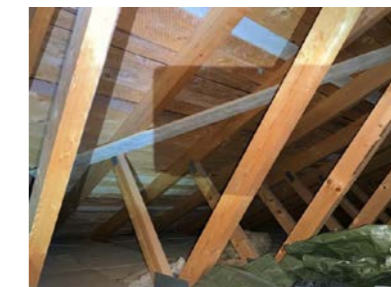
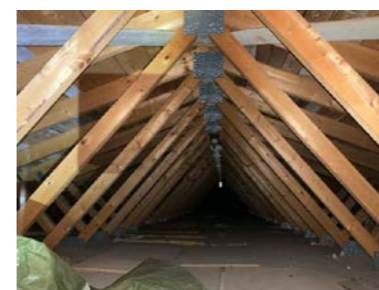
TG 2 Takkonstruksjon/Loft

Fuktmerker er registrert ved gjennomføringer. Det er usikkert om fuktmerker skyldes eldre eller nyere vanngjennomtrengning. Merker var tørre på befaringen. Ikke montert insektsnett på luftespalter.

Gjennomføringer i tak må kontrolleres for å kartlegge årsak til misfarging/fuktmerker. Det anbefales å føre jevnlig tilsyn med takkonstruksjon, spesielt ved større nedbørmengder og/eller snøsmelting.

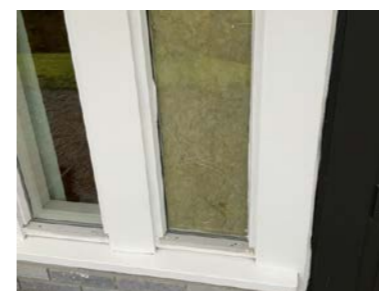
Knust/sprekk i glass.

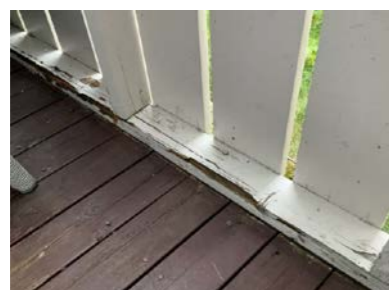
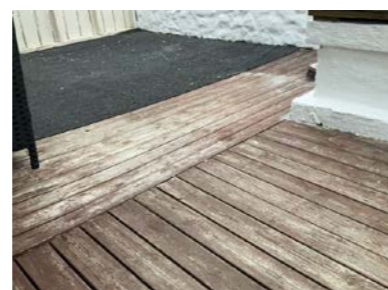
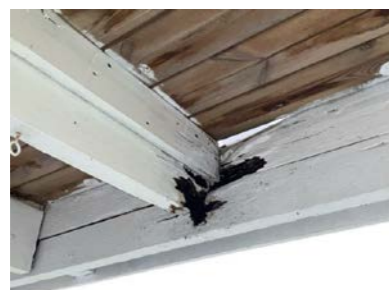
Det er registrert råteskader i rekkverk.

Råteskade på balkongbjelke/rekkverk.

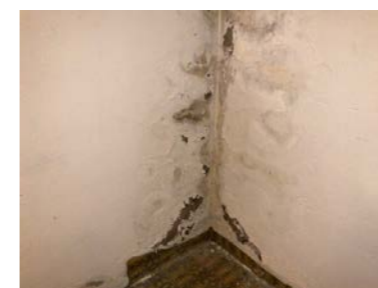
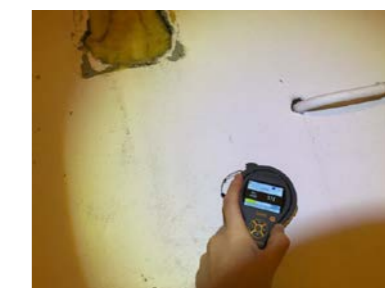
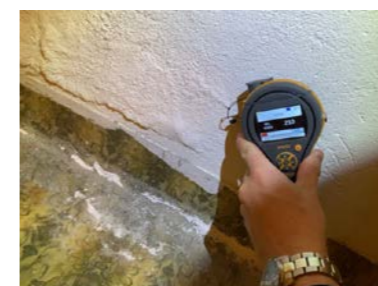
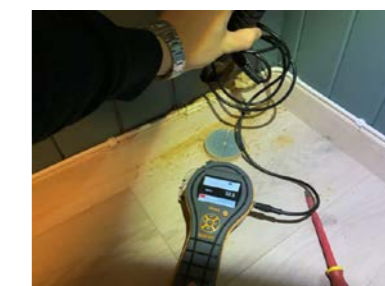
Hulltaking og fuktmåling ble foretatt, jeg målte forhøyede verdier i bunnsvill på utforede vegger. Målingene som er gjort er å betrakte som stikkprøver og sier bare noe om tilstanden i nærheten til området der målingen er utført. Rom under terreng egner seg ikke for innredning med dagens tilstand.

Fuktmåling med pigg i treverket ved hulltaking 33 Vekt% (skadelig fukt)

Hulltaking i hjørne mot vest i underetasje.

Da drenering ikke er oppgradert siden byggeåret er det viktig å følge med på konstruksjonene. Kjeller er innredet etter byggeåret, og dette endrer forutsetningene for konstruksjonene. Det er påregnelig med tiltak utvendig i form av drenering/isolering av grunnmur. Årsaken til fuktpåkjenning må kartlegges, ytterligere undersøkelser anbefales.

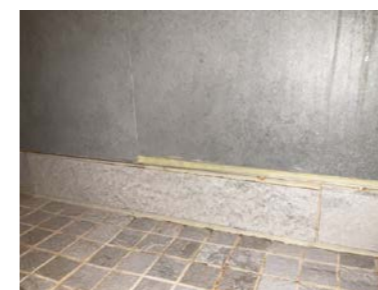
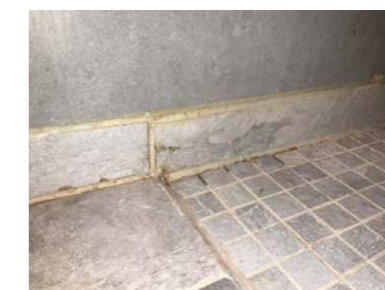
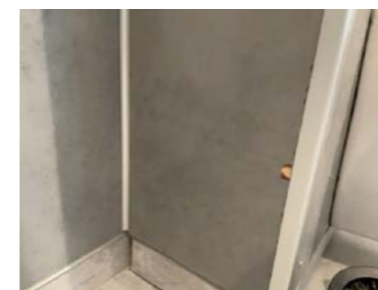
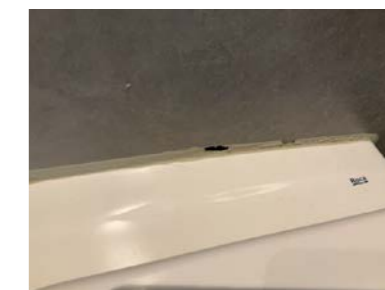
1. ETASJE > BAD

• Det er avvik:
• Det er ufagmessig utførelse av overflater-sokkelflis og bunn på baderomsplate i våtsone.

Avskalling på baderomsplate på dokasse.

Sprekker i fuge bak/over veggengt toalett.

- Det er ikke behov for straktiltak, men om bruker har andre brukskrav eller krav til estetikk kreves det utbedring eller utskifting. Skader/følgeskader i konstruksjon kan være en konsekvens av ufagmessig utførelse. Det anbefales derfor å følge med på tilstand til våtrommet.

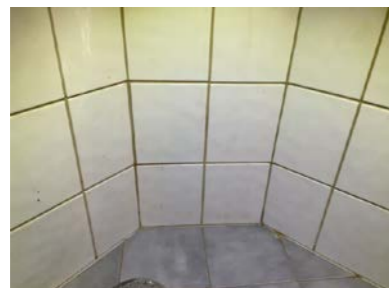
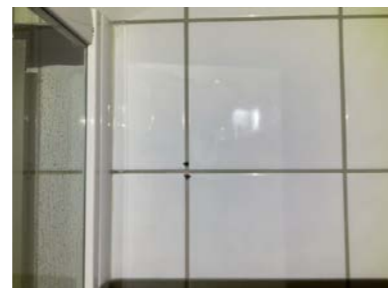
UNDERETASJE > BAD

• Gulvet har ikke tilstrekkelig fall mot sluk.
• Gulvet har hindring for lekkasjevann til sluk. List/profil på gulvet mot dusjen, hindrer eventuelt

lekkasjevann å renne til sluket.

- Det er skade/slitasje på overflater og fuger.

- Tiltak:
- Vær oppmerksom ved bruk. Det vil sjelden være økonomisk rasjonelt å utbedre fall til sluk som et enkeltstående tiltak. Det kan forekomme vannansamlinger på gulv. Om kjøper har andre brukskrav, kreves det utbedring eller utskifting. Ved en eventuell renovering, påse at våtrommet bygges med riktig fall til sluk. Bruker av våtrommet oppfordres til å vurdere konsekvens av sin bruk.
- Ved eventuell lekkasje er det fare for at vann ikke føres til sluk. Fuktskader på konstruksjon kan oppstå. Gulvet skal avgrenses av en oppkant med vanntett sjikt på minst 25 mm på alle sider, unntatt mot døråpning der oppkanten må være minst 15 mm over ferdig gulv. Oppkant ved døråpning er under 15mm over ferdig gulv.
- Det er ikke behov for strakstiltak når det gjelder slitasje/skader, men om kjøper har andre brukskrav eller krav til estetikk kreves det utbedring eller utskifting på overflate.

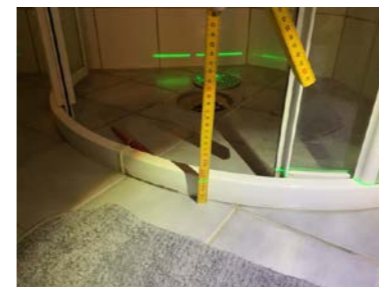
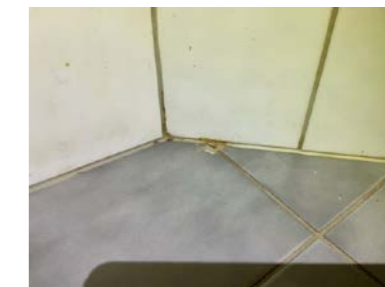
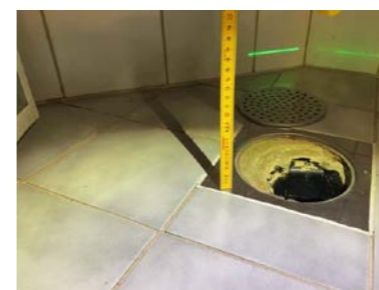
UNDERETASJE > BAD

- Det er avvik:
- Ut fra alder på våtrommet er mer enn halvparten av forventet brukstid oppnådd på membran/tettesjikt. Membraner har en aldriingsprosess og forventet brukstid. Dette kan variere ut fra hvilken type membran som er benyttet og hvilke egenskaper denne har i kombinasjon med selve utførelsen. Bruksintensitet vil også være avgjørende. Risiko for lekkasjer øker med alder.
- Tettesjikt/membran er ikke tilstrekkelig klemt til

- Tiltak:
- Det anbefales å gjøre tiltak slik at mansjett/tettesjikt får en utførelse som hindrer fuktgjennomtrenging.
- Det kan ikke verifiseres om våtrommet har fungerende tettesjikt ved gjennomføringer. Ikke fungerende tettesjikt på våtrom kan føre til skjult skade på tilstøtende/ innebygde bygningsdeler som kan være vanskelig å avdekke. Dersom det skal kunne verifiseres utførelse av tettesjikt på våtrommet må dokumentasjon i form av bilder/sjekkliste/kontrollerklæring for utførelse og samsvar for benyttede materialer framlegges. Dersom dette ikke kan fremskaffes anbefales det å følge med på tilstand til våtrommet og tilstøtende bygningsdeler/rom.

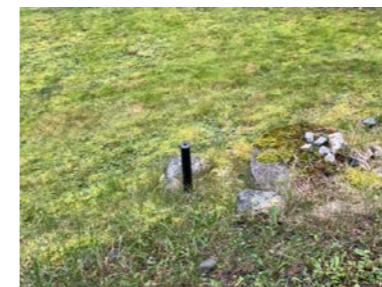
Utvendig stoppekran.

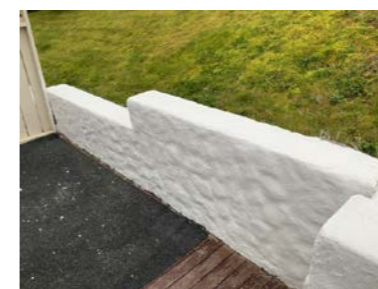
Støttemuren er ikke frostsikker og har skjevheter, muren heller utover.

Det er ikke behov for strakstiltak, men rehabilitering må påregnes om man ønsker en frostsikker mur uten skjevheter.
