Konglevegen 5, 2849 KAPP

**Innbydende og koselig enebolig  
med storslått utsikt - 3 soverom  
- peis - barnevennlig - kort veg til  
skole og barnehage.**

Velkommen .....2  
Plantegning .....24  
Om eiendommen .....28  
Tilstandsrapport .....51  
Egenerklæring .....93  
Energiattest .....98  
Nabolagsprofil.....99  
Forbrukerinformasjon ..... 133  
Budskjema ..... 134

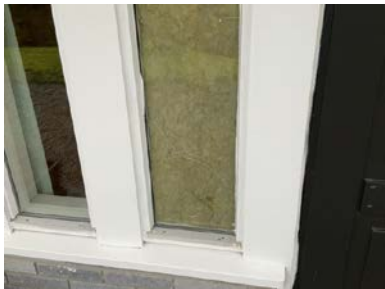
Utvendig > Vinduer:  
Vurdering av avvik:  
• Det er avvik:  
Vinduer med isolerglass fra 2000-tallet får tilstandsgrad 1.  
Mer enn halvparten av forventet brukstid på vinduer er oppnådd, eller nært forestående. Det er observert punktert isolerglass i stue- fastkarmvinduer. Vinduer har høyt varmetap i forhold til dagens krav. Det er observert et sprukket isolerglass i underetasje.  
Enkelte vinduer er vanskelig å åpne/lukke.

Knust/sprekk i glass.

Oppgraderinger/utskiftninger bør påregnes. Konsekvens av avviket/eldre vinduer/dårlige vinduer, gir en fremtidig kostnad på fornyelse/vedlikehold. Eldre isolerglass medfører økt forbruk av energi til oppvarming. Varmetap fra vinduer kan forårsake at varm luft stiger inn på kaldtloft og er med på å skape kondens og ising på taktro i den kalde årstiden.

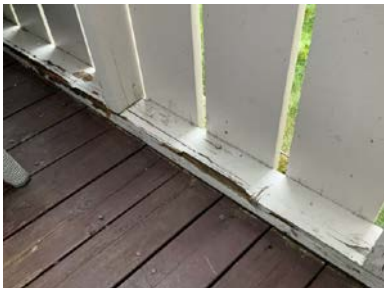
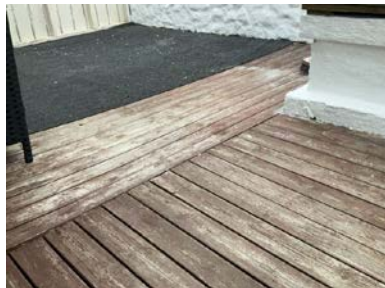
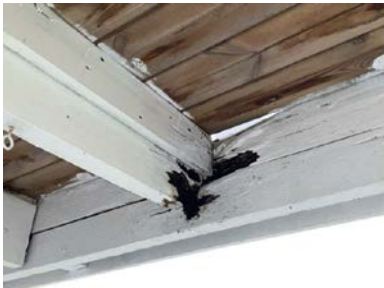
PUNKTER MED TILSTANDSGRAD 3 – STORE OG ALVORLIGE TILTAK:  
Utvendig > Balkonger, terrasser og rom under balkonger:  
Vurdering av avvik:  
• Det er avvik:  
Konstruksjonen er ikke bygget på frostsikker grunn, bevegelser og skjevheter vil derfor kunne forekomme. Store skjevheter på gulv er registrert. Det er registrert råteskader i rekkverk.  
Konstruksjoner/overflater har vedlikeholdsbehov/utskiftningsbehov.

Råteskade på balkongbjelke/rekkverk.

Kostnadsestimat: 50 000 - 100 000

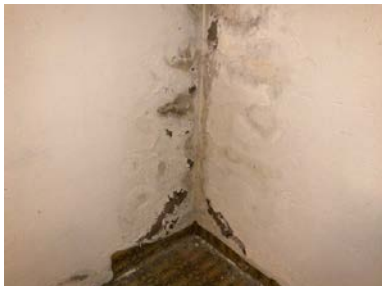
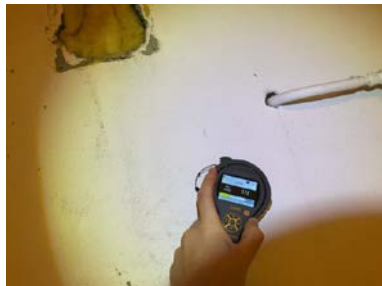
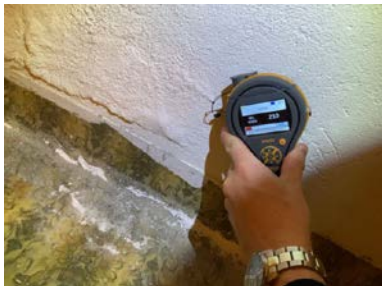
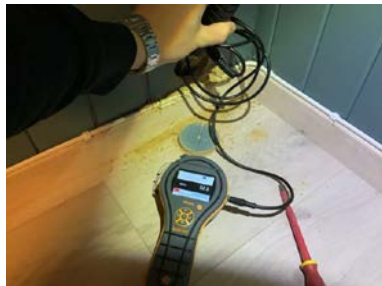
Innvendig > Rom Under Terreng:  
Vurdering av avvik:  
• Det er avvik:  
Hulltaking og fuktmåling ble foretatt, jeg målte forhøyede verdier i bunnsvill på utforede vegger. Målingene som er gjort er å betrakte som stikkprøver og sier bare noe om tilstanden i nærheten til området der målingen er utført. Rom under terreng egner seg ikke for innredning med dagens tilstand.  
Fuktmåling med pigg i treverket ved hulltaking 33 Vekt% (skadelig fukt)

Hulltaking i hjørne mot vest i underetasje.

Da drenering ikke er oppgradert siden byggeåret er det viktig å følge med på konstruksjonene. Kjeller er innredet etter byggeåret, og dette endrer forutsetningene for konstruksjonene. Det er påregnelig med tiltak utvendig i form av drenering/isolering av grunnmur. Årsaken til fuktpåkjenning må kartlegges, ytterligere undersøkelser anbefales.

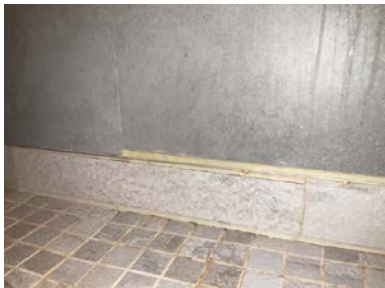
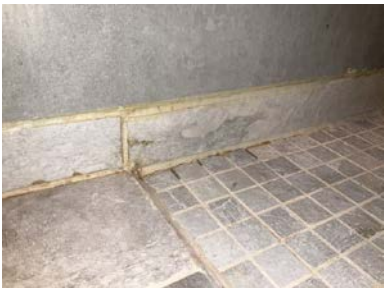
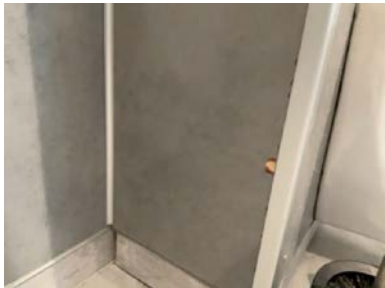
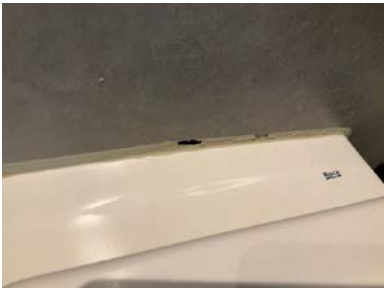
Våtrom > 1. Etasje > Bad > Overflater vegger og himling:  
Vurdering av avvik:  
• Det er avvik:  
• Det er ufagmessig utførelse av overflater-sokkelflis og bunn på baderomsplate i våtsone.

Avskalling på baderomsplate på dokasse.

Sprekker i fuge bak/over vegghengt toalett.

- Det er ikke behov for strakstiltak, men om bruker har andre brukskrav eller krav til estetikk kreves det utbedring eller utskifting. Skader/følgeskader i konstruksjon kan være en konsekvens av ufagmessig utførelse. Det anbefales derfor å følge med på tilstand til våtrommet.

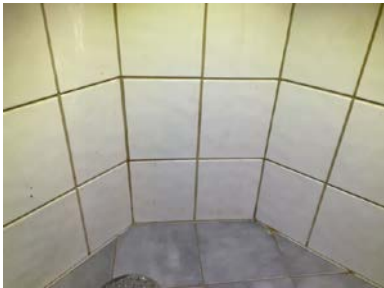
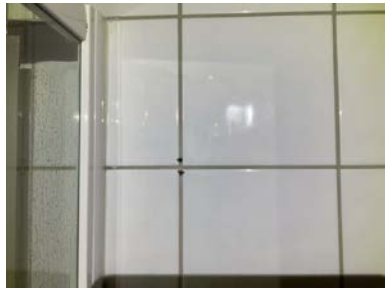
#### TG 2 Overflater Gulv

Våtrom > Underetasje > Bad > Overflater Gulv:  
Vurdering av avvik:  
• Det er avvik:  
• Gulvet har ikke tilstrekkelig fall mot sluk.  
• Gulvet har hindring for lekkasjevann til sluk. List/ profil på gulvet mot dusjen, hindrer eventuelt

- Det er skade/slitasje på overflater og fuger.

- Tiltak:
- Vær oppmerksom ved bruk. Det vil sjelden være økonomisk rasjonelt å utbedre fall til sluk som et enkeltstående tiltak. Det kan forekomme vannansamlinger på gulv. Om kjøper har andre brukskrav, kreves det utbedring eller utskifting. Ved en eventuell renovering, påse at våtrommet bygges med riktig fall til sluk. Bruker av våtrommet oppfordres til å vurdere konsekvens av sin bruk.
- Ved eventuell lekkasje er det fare for at vann ikke føres til sluk. Fuktskader på konstruksjon kan oppstå. Gulvet skal avgrenses av en oppkant med vanntett sjikt på minst 25 mm på alle sider, unntatt mot døråpning der oppkanten må være minst 15 mm over ferdig gulv. Oppkant ved døråpning er under 15mm over ferdig gulv.
- Det er ikke behov for strakstiltak når det gjelder slitasje/skader, men om kjøper har andre brukskrav eller krav til estetikk kreves det utbedring eller utskifting på overflate.

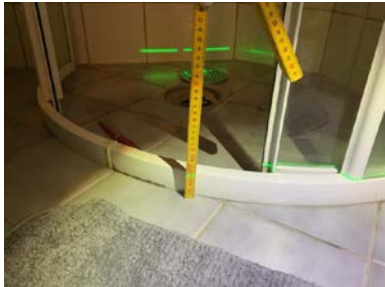
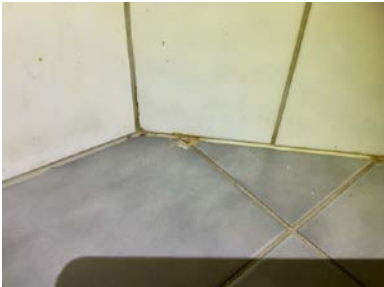
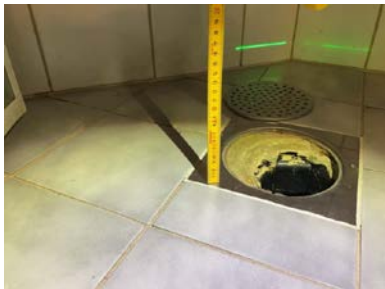
#### TG 2 Sluk, membran og tettesjikt

- Våtrom > Underetasje > Bad > Sluk, membran og tettesjikt:
- Vurdering av avvik:
- Det er avvik:
  - Ut fra alder på våtrommet er mer enn halvparten av forventet brukstid oppnådd på membran/tettesjikt. Membraner har en aldringsprosess og forventet brukstid. Dette kan variere ut fra hvilken type membran som er benyttet og hvilke egenskaper denne har i kombinasjon med selve utførelsen. Bruksintensitet vil også være avgjørende. Risiko for lekkasjer øker med alder.
  - Tettesjikt/membran er ikke tilstrekkelig klemmt til

- Tiltak:
- Det anbefales å gjøre tiltak slik at mansjett/tettesjikt får en utførelse som hindrer fuktgjennomtrenging.
- Det kan ikke verifiseres om våtrommet har fungerende tettesjikt ved gjennomføringer. Ikke fungerende tettesjikt på våtrom kan føre til skjult skade på tilstøtende/ innebygde bygningsdeler som kan være vanskelig å avdekke. Dersom det skal kunne verifiseres utførelse av tettesjikt på våtrommet må dokumentasjon i form av bilder/sjekkliste/kontrollerklæring for utførelse og samsvar for benyttede materialer framlegges. Dersom dette ikke kan fremskaffes anbefales det å følge med på tilstand til våtrommet og tilstøtende bygningsdeler/rom.
