## Kolsrud - Enebolig med behov for rehabilitering

# Tilstandsrapport

Befaringsdato: 22.08.2024

Rapportdato: 04.09.2024

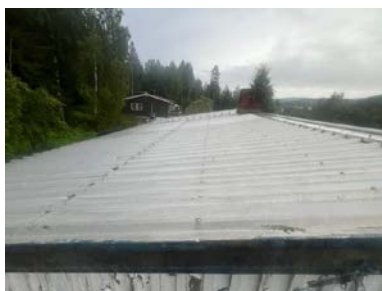
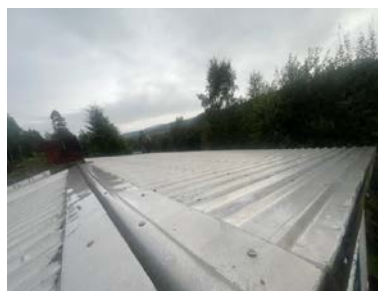
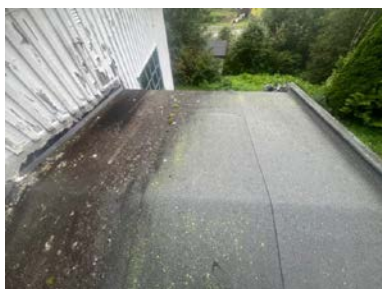
- Tidspunkt for utskiftning av takteking nærmer seg.
- Tidspunkt for utskiftning av undertak nærmer seg.

Vindskier må påregnes skiftet ut samtidig med tak.

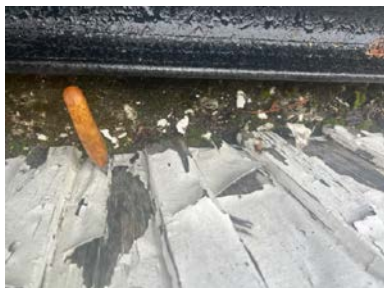
## Takkonstruksjon/Loft

- Det er begrenset/dårlig ventilering av takkonstruksjonen.
- Det er fra loft/kryploft påvist indikasjoner på at det er punktering av dampspærre, som medfører svekket effekt av dampspærrefunksjonen.
- Det er registrert symptom på aktivitet fra skadedyr

Symptomer på muselort er også registrert i kjeller og på kjøkken. Under oppføring var det ikke vanlig å teipe eller bruke mansjetter på plast/dampspærre. Dette er ofte et vanlig avvik på bygg oppført før 2010. Taksperre er underdimensjonert, slik at ved montering av snøfangere er det fare for nedbøyning i tak.

Det må foretas tiltak for å hindre mus i boligen.  
Ved store snømengder på tak måkes. Evt forsterkes.

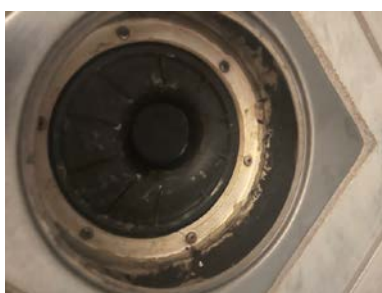
## KJELLER > BAD

En må forvente generell oppgradering av våtrommets tettesjikt/membran for at våtrommet skal tåle en normal bruk etter dagens krav (tett våtsone). En samlet TG 3 for rommet er satt med bakgrunn i alder på våtrom og manglende dokumentasjon på tettesjikt. Det kan ikke utelukkes skader i vegger mot terreng, da det er høy luftfuktighet i utforet vegger og boligen har gammel drenering.

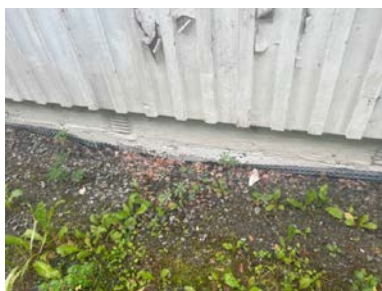
### TG 2 Grunnmur og fundamenter

- Grunnmuren har sprekkdannelser.

Bygningen har betonggrunnmur med innvendig påføring av tresonitt og betongblokker. Sålefundamenter er ikke synlig for besiktigelse.

- Det må foretas lokal utbedring.

Observer konstruksjonen jevnlig. Dersom sprekker utvider seg, må det foretas nærmere undersøkelse og forsterkninger.
