Fjellstua 17C, 1777 HALDEN

**Velholdt og flott selveiet bolig - 2 plan - fantastisk utsikt - 3 soverom - carport - attraktivt og naturskjønt område!**

| Tilstandsrapport ..... | 55 |

Befaringsdato: 26.02.2025

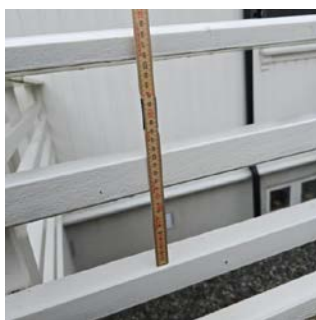
## TG 3 Utvendige trapper

Tretrapp i terreng ned langs gavlveggen. Trapp fra inngangsparti ned til repo.

- Rekkverk må monteres for å lukke avviket.

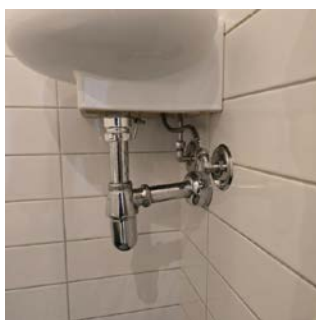
### TG 2 Vannledninger

- Det er redusert vannmengde/trykk ved samtidig tapping i kraner.
- Det er lekkasje i vannledninger. Synlig vann i fordelerskap, rennemerker ved dreneringshull og dråper på fordelerstokk. Noe synlig irr på koblinger. Bademiljø Kolås as har vært og utbedret dette etter befaring.
