**Salgsobjekt:** Eierseksjon  
**Eierform:** Eierseksjon  
**Byggeår:** 2008  
**BRA-i/BRA Total** 127/213 kvm  
**Tomtstr.:** 769 m<sup>2</sup>  
**Soverom:** 3  
**Antall rom:** 4  
**Gnr./bnr.** Gnr. 98, bnr. 1614  
**Snr.** 2  
**Oppdragsnr.:** 1101250009

# Velholdt og flott bolig - 2 plan - fantastisk utsikt - 3 soverom - carport

Befaringsdato: 26.02.2025

# Tilstandsrapport

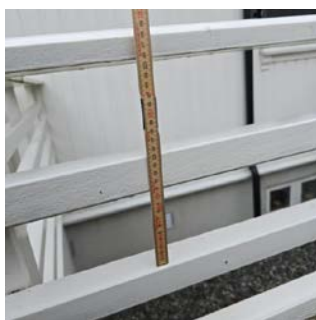
## TG 3 Utvendige trapper

Tretrapp i terreng ned langs gavlveggen. Trapp fra inngangsparti ned til repo.

- Rekkverk må monteres for å lukke avviket.

Kostnadsestimat: Under 10 000

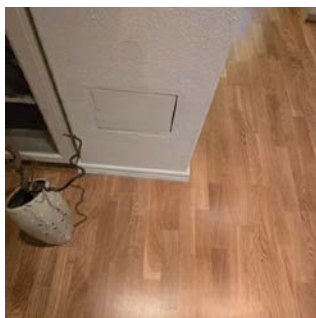
## ! TG IIJ Rom Under Terreng

Punktet må sees i sammenheng med 'Drenering'

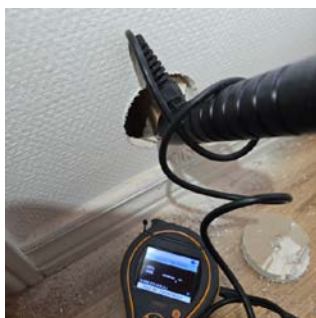
## TG 0 Tilliggende konstruksjoner våtrom

Det ble foretatt hullboring fra gang og inn mot våtsonen på badet. Synlig rupanel i vegg.  
Det ble målt normale fuktverdier ved hulltaking.

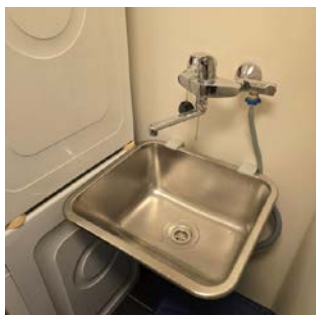
### UNDERETASJE > VASKEROM

## TG 2 Overflater Gulv

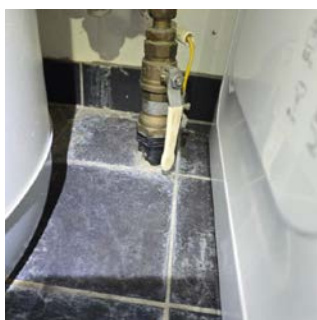
## UNDERETASJE > VASKEROM

### TG 1 Sanitærutstyr og innredning

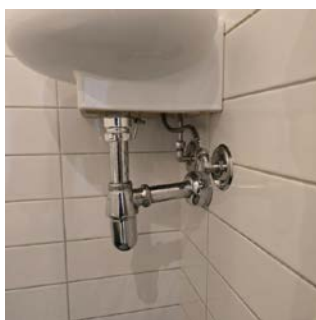
## TEKNISKE INSTALLASJONER

### ! TG 2 Vannledninger

- Vanninntaket til bygningen må sjekkes.

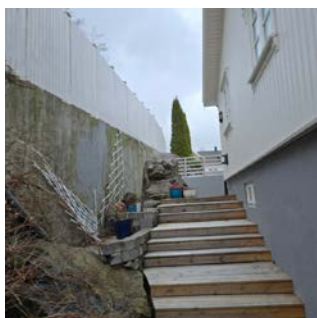
## TG 2 Terrengforhold

Skrånende tomt.
