Knabevegen 917, 4473 KVINLOG

**Lindfjell - Spennende hytte med  
stor tomt, anneks og garasje!**

Fritidsbolig  
Knabevegen 917, 4473 KVINLOG  
KVINESDAL kommune  
gnr. 184, bnr. 55

Befaringsdato: 28.04.2025    Rapportdato: 05.05.2025    Oppdragsnr.: 20755-1272    Referansenummer: OV7115  
Autorisert foretak: KE Takst AS    Sertifisert Takstingeniør: Karl Henry Englund    Vår ref:

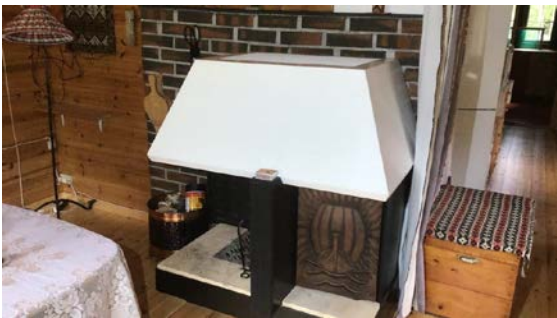
Pipe og ildsted:  
Vurdering av avvik:  
• Det er avvik:  
Ildfast plate mangler på gulvet under sotluke/ feierluke på kjøkken  
Konsekvens/tiltak  
• Tiltak:  
Det anbefales å montere ildfast plate under luker på pipe.

ovn i stue/kjøkken

Det anbefales å montere ildfast plate under luker på pipe.

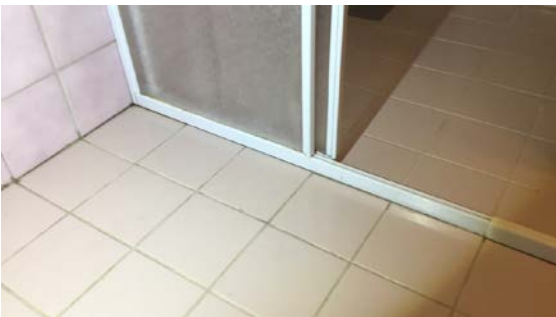
Våtrom > Kjeller > Bad > Overflater Gulv:  
Vurdering av avvik:  
• Det er mulighet for at det kan forekomme vannlekkasje på våtrommet hvor vann ikke vil gå til sluk.  
• Det er påvist sprekker i fliser.  
Konsekvens/tiltak  
• Fliser må skiftes.  
• Det bør etableres avrenning inn til sluk for hele våtrommet.  
• Installering av tett dusjkabinett anbefales.

Tett oppkant rundt sluk

- Fliser må skiftes.
- Det bør etableres avrenning inn til sluk for hele våtrommet.
- Installering av tett dusjkabinett anbefales.

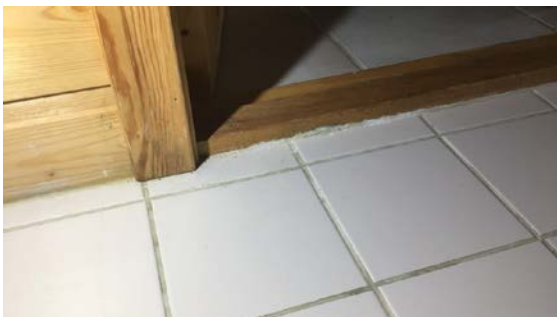
Forhold som har fått TG3: STORE ELLER ALVORLIGE AVVIK:  
Våtrom > Kjeller > Bad > Sluk, membran og tettesjikt:  
Vurdering av avvik:  
• Det er ikke membran/tettesjikt på våtrommet.  
Konsekvens/tiltak  
• Det må etableres tilfredsstillende tettesjikt/ membran på våtrommet.  
Kostnadsestimat: 50 000 - 100 000

Våtrom > Kjeller > Bad > Overflater vegger og himling:  
Vurdering av avvik:  
• Det er avvik:  
-Det er uegnede materialer i våtsoner  
-Det mangler oppkant langs gulv av fliser/membran som vil øke faren for fukt skader inn i konstruksjonen.  
Konsekvens/tiltak  
• Tiltak:  
-Membran/tettesjikt må legges  
-Det må gjøres tiltak på avvikene som er registrert

Mangler oppkant langs vegger og under dør

- Det må etableres tilfredsstillende tettesjikt/membran på våtrommet.

Kostnadsestimat: 50 000 - 100 000

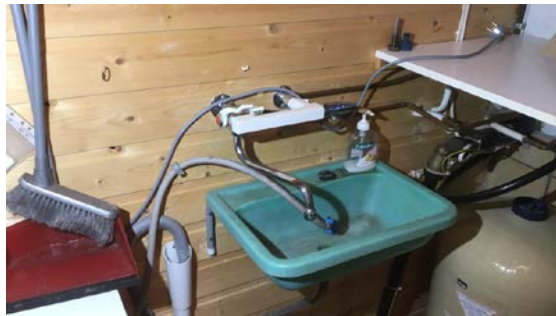
Våtrom > Kjeller > Vaskerom > Overflater Gulv:  
Vurdering av avvik:  
• Det er påvist at flisfuger har riss/sprekker.  
•Krav til fall er ikke oppfylt og gulvet er tilnærmet flatt (har ikke mot fall).  
Konsekvens/tiltak  
• Fuger bør skiftes ut. Vær oppmerksom ved bruk.  
For å få tilstandsgrad 0 eller 1 må gulvet bygges om, for å få riktig fall til sluk. Det vil imidlertid sjelden være økonomisk rasjonelt som et enkeltstående tiltak. Ved en eventuell renovering, påse at badet bygges med riktig fall til sluk. Rommet har OK bruksverdi men man kan ikke gå god for løsninger ved evt lekkasje/vannsøl. Vurdere modernisering.

### KJELLER > VASKEROM

#### TG 2 Overflater Gulv

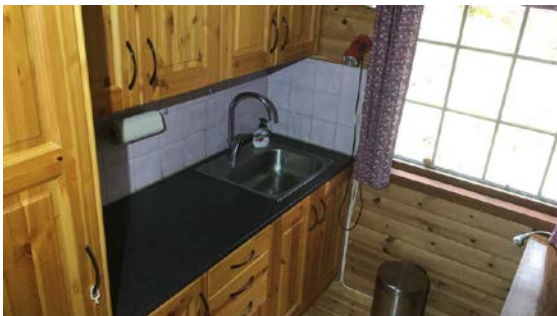
Kjøkken > Etasje > Stue/kjøkken > Avtrekk:  
Vurdering av avvik:  
• Det er manglende forsert mekanisk avtrekk fra kokesone i kjøkkenet.  
Konsekvens/tiltak  
• Mekanisk avtrekk bør etableres.

### ETASJE > STUE/KJØKKEN

#### TG 2 Avtrekk
