Haga 53, 5414 STORD

**Enebolig m/sjøutsikt, frodig hage & balkong+terrasse. Utleiedel(leil. & hybel). Garasje m/loft. Solrik tomt. Like v/alt**

# Tilstandsrapport

## ENEBOLIG

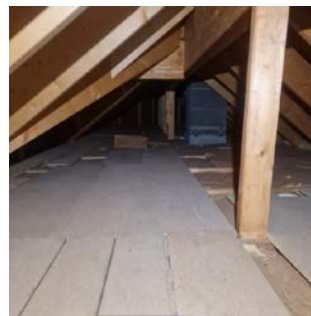
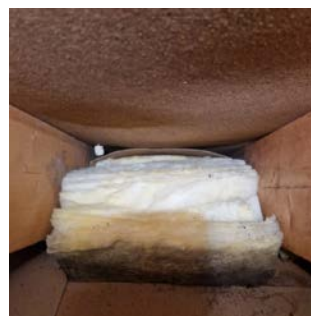
Det var ikke synlige tegn til avvik som følge av stedvis manglende lufting. Takkonstruksjon bør inspiseres regelmessig.

Bilde vis pappkubbing som er deformert med redusert luftespalte.

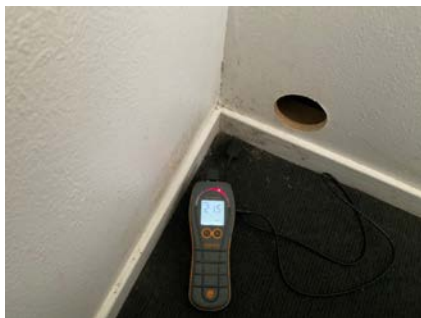
Gulvet har laminat, har belegget og er av betong. Veggene har plater. Hulltaking er foretatt og det er påvist avvik i konstruksjonen. Hulltaking er foretatt ved/i sover i leilighet. Fuktkvotemåling (vekt%) i konstruksjonen ble målt til 19%. Det ble målt ca. 21% med målinger i gulvlist i samme rom.

- Det er gjennom hulltaking påvist høyt fuktnivå inne i trekonstruksjonen i hulltakingen, men ikke påvist fuktskader i dette området. Høy luftfuktighet kan over tid føre til muggvekst eller sverting av materialer. Samtidig kan materialer og konstruksjoner bli ødelagt.

I ettertid av befaring er det gjort forbedrende tiltak av ventilering i leilighet. Det er satt inn avfukter og fjernet svertesopp i enkelte vindu. Vindu er skrapet, pusset og malt.

- Det påviste fuktnivå gir grunn til å overvåke konstruksjonen jevnlig for å se utvikling over tid, og eventuelt foreta tiltak for å unngå fuktskader.

Det er viktig å benytte seg av ventilering i vindu for å oppnå ønsket luftkvalitet.

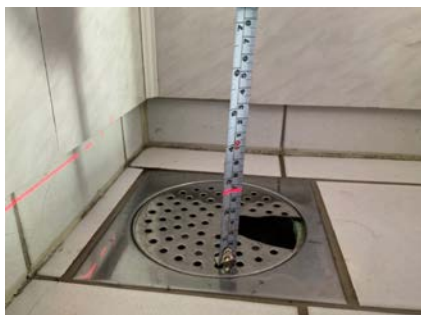
Bad er i bruk i dag. Bad er ca. 30 år gammelt.

Kostnadsestimat: 100 000 - 300 000

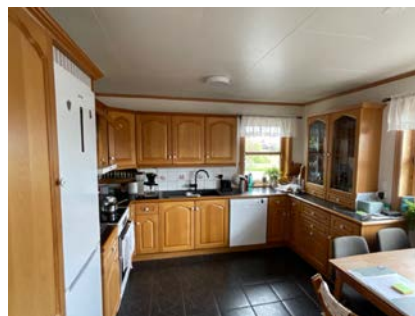
Det er en sprekk i vaskekum uten at det renner vann gjennom sprekk i dag.

Oppvaskkum fungerer med avvik.
