Lysskar 14, 5535 HAUGESUND

**Svært kjekk og velholdt enebolig |
Populær beliggenhet på Lysskar |
Garasje | Flott hage og uteområde**

Befaringsdato: 21.04.2026

Rapportdato: 27.04.2026

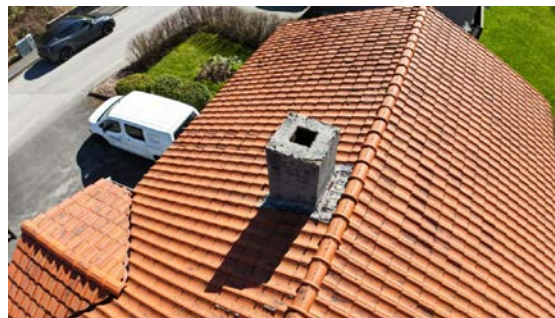
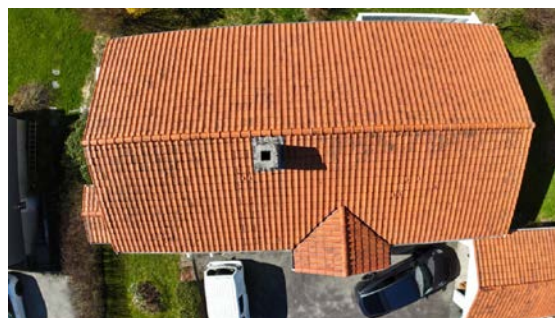
Tekkingen er besiktet fra bakkeplan og ved lett bruk av drone uten å påvise vesentlige feil som manglende tekking eller større skader. Det foreligger ingen dokumentasjon av tekking og det er således ikke utført noen nærmere vurdering om taket har tilstrekkelig helning, eksakt behov for snøfanger etc.

- Overvåk tilstanden jevnlig. For å få tilstandsgrad 0 eller 1 må tekkingen skiftes ut, men tidspunktet for når dette er nødvendig er vanskelig å si noe om.

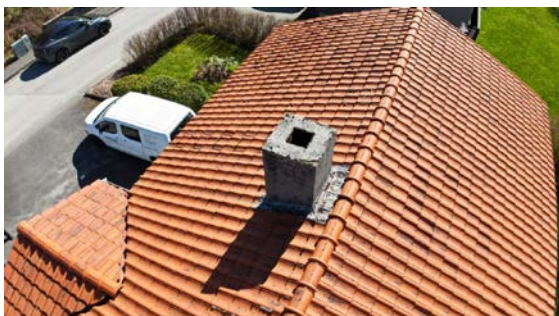
Blybeslag rundt pipe ser gammelt ut og det er fuktskjold innvendig ved gjennomføring pipe.

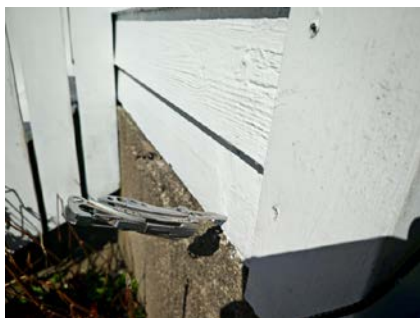
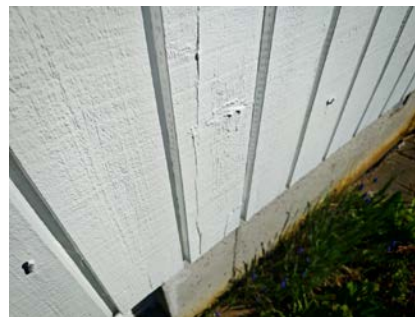
TG 2 Veggkonstruksjon

- Det er påvist spredte råteskader i bordkledningen.
- Det er værslitt/oppsprukket trevirke/trepaneler.

Spredte råteskader i trapp til entre.

Kledningen er i tilfredsstillende stand ift. alder, men det er behov for noe vedlikehold og utskiftning.

- Det må foretas tiltak for å lukke avviket.
- Råteskader i bordkledningen kan fortsette å utvikle seg både i tiliggende bordkledning og til bakenforliggende veggkonstruksjon, dersom en ikke foretar tiltak.

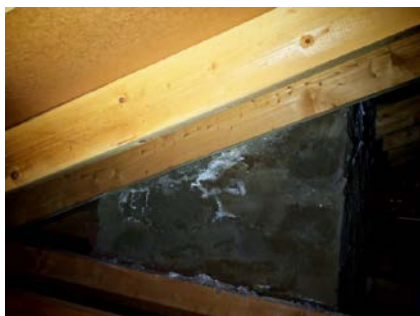
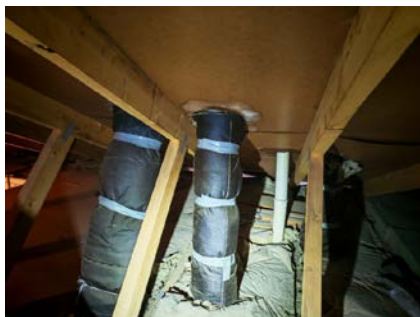
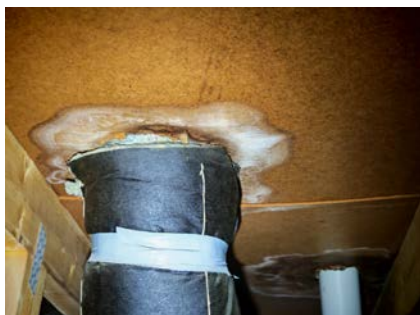
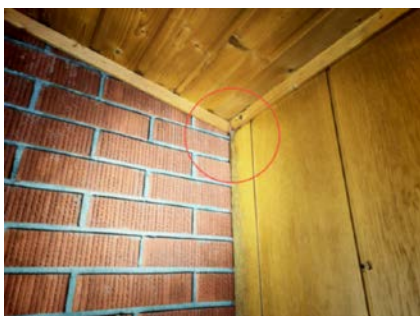
TG 2 Takkonstruksjon/Loft

- Det er påvist avvik rundt gjennomføringer i takflaten.

Det er observert noen fuktskjolder rundt gjennomføringer i taket, men disse er moderate ift. alder.

Det er observert fuktskjold innvendig ved gjennomføring pipe i himling.

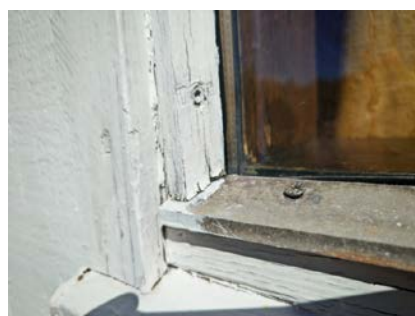
** Merk fuktskjold under stort stuevindu mot sør. Dette er tørt på befaring, og det er ikke kjent om dette er vannsøl fra pottaplante eller uten i fra.

Ingen utslag på befaring på mindre skjold under stuevindu sørvest.

- Det må foretas lokal utbedring.
- Det må påregnes noe vedlikehold og at enkelte vinduer må skiftes ut.

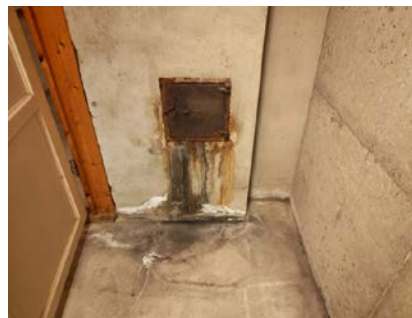
Som følge av registrerte anmerkninger og alder anbefales det nærmere undersøkelser.

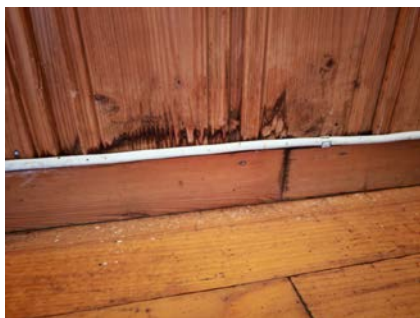
TG 2 Rom Under Terreg

Det er gjennom målinger påvist høyt fuktnivå i trevegger i underetg./kjeller, det er derfor ikke foretatt hulltaking. Det er påvist indikasjoner på noe fuktgjennomtrenging i kjellergulv. Det er påvist indikasjoner på noe fuktgjennomtrenging inn i kjellermur. Det måles forhøyet fuktighet i treverk som er i kontakt med gulv og mur i kjeller.

Det observeres fuktskjold på panel kjellerstue.

Det er sprekker i gulv.

- Det påviste fuktnivå gir grunn til å overvåke konstruksjonen jevnlig for å se utvikling over tid, og eventuelt foreta tiltak for å unngå fuktskader.
- Ytterligere undersøkelser må foretas for å få kartlagt tilstanden og omfanget på eventuelle skader.

Forhøyet fuktighet gir grobunn for muggsopp, som kan forårsake astma, allergier og dårlig inneklima. Fuktighet kan også føre til skader (råte) i treverk, rust på metaller mm. samt tiltrekke seg uønsket insekter mm.
