Saxefølveien 11, 1827 HOBØL

**Hobøl - Landlig beliggende  
eiendom med renoveringsbehov.**

# Tilstandsrapport

Befaringsdato: 02.09.2025

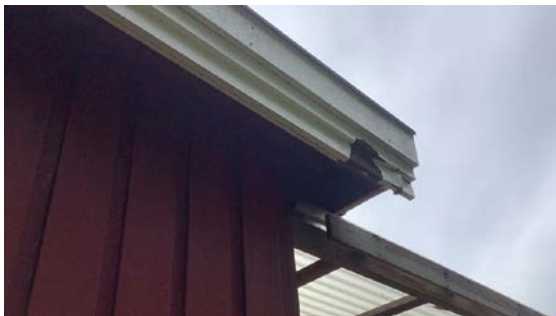
**Vurdering av avvik:**

- Det er påvist råteskader.

- Lokal utbedring/utskifting av fukt/råteskadet treverk.

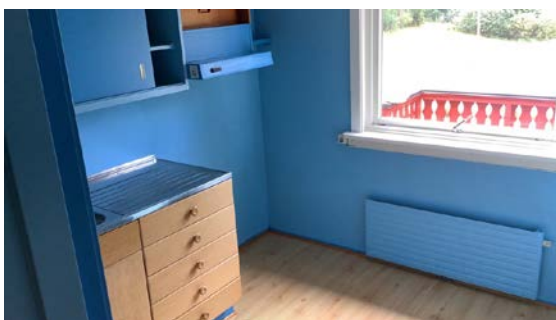
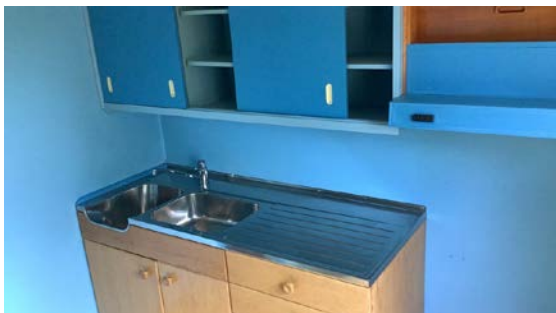
### TG 3 Avtrekk

- Det er registrert avvik med avtrekk.
