Hushagavegen 10, 2335 STANGE

Moderne og oppgradert enebolig med høy standard, sokkelleilighet og dobbelgarasje. Familievennlig beliggenhet.

Tilstandsrapport

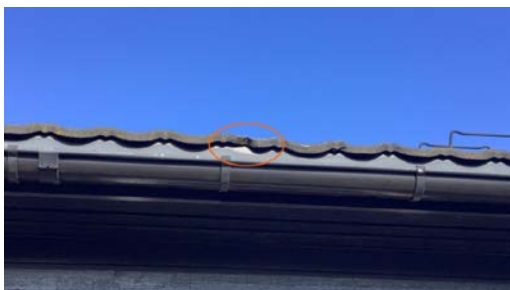
Avvik: Mer enn halvparten av forventet brukstid er passert på renner/nedløp/beslag. Malings/folieflask registrert. Mer enn halvparten av forventet brukstid er passert på renner/nedløp/beslag på deler av boligen.

Bulk på plate.

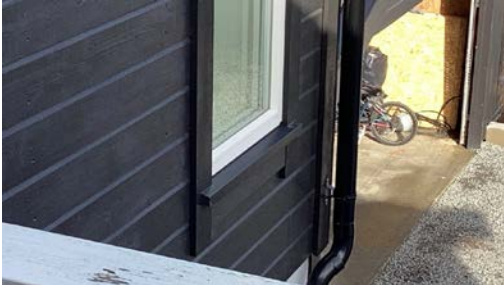
Avvik: Eksakt tilstand kan ikke sjekkes uten bygningsmessige inngrep. Eldre trevegger som her kan erfaringsmessig ha skjulte skader, spesielt over grunnmuren og under vinduer. Det tas spesifikt forbehold om at deler av bygningsdelen er skjult, har en alder som øker sannsynligheten for skjulte feil og har brukt opp mye av sin forventede brukstid. Kledning er ført ned på vannbrett, risiko for fuktopptrekk. Deler av utvendig kledning har begrenset med lufting.

Kledning er ført ned på vannbrett, risiko for fuktopptrekk.

Det anbefales å gjennomføre ytterligere undersøkelser for å avdekke eventuelle skjulte skader i veggkonstruksjonen, spesielt over grunnmuren og under vinduer. Det bør vurderes tiltak for å bedre lufting bak kledningen og hindre fuktopptrekk fra vannbrett, for å redusere risikoen for fuktskader og råte i konstruksjonen. Alderen på konstruksjonen medfører økt sannsynlighet for skjulte feil, og det må påregnes behov for vedlikehold eller utskifting av deler av kledningen på sikt.

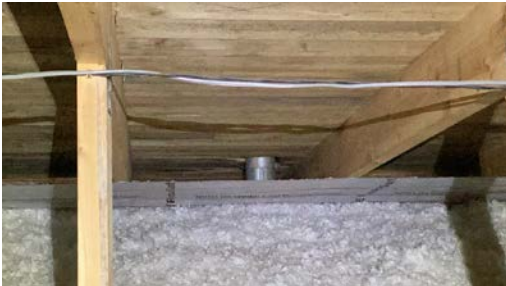
Avvik: Tilgjengelige deler av takkonstruksjon er delvis inspisert fra gangbart gulv og lyst med lommelykt. Eksakt tilstand kan ikke sjekkes uten bygningsmessige inngrep. Skrå, isolerte takflater defineres som risikokonstruksjon på grunn av erfaringsmessig høy skadefrekvens, spesielt med tanke på fukt- og kondensproblematikk som ofte oppstår i slike konstruksjoner. Skruer og spiker stikker gjennom undertak enkelte steder. Noe misfarging på undertak enkelte steder. Deler av takkonstruksjon har begrenset med lufting. Vepsebol registrert på loft.

Noe misfarging på undertaksbord ved raft.

Taket bør inspiseres hver vår og høst for å kontrollere tilstanden og vurdere nødvendige tiltak. For å lette tilsynet bør det etableres trygg og lettvinnt atkomst til takkonstruksjonen. Ved årlig tilsyn kan skader eller andre forhold oppdages tidlig, noe som kan forhindre større følgeskader som oppdemning av vann og lekkasjer fra åpninger ved beslag. Manglende eller feil vedlikehold kan medføre kortere levetid eller omfattende skader, for eksempel lekkasjer på taket. Ytterligere undersøkelser anbefales, spesielt med tanke på risikokonstruksjon og tegn til misfarging og gjennomgående skruer/spiker, for å unngå fukt- og kondensproblematikk.

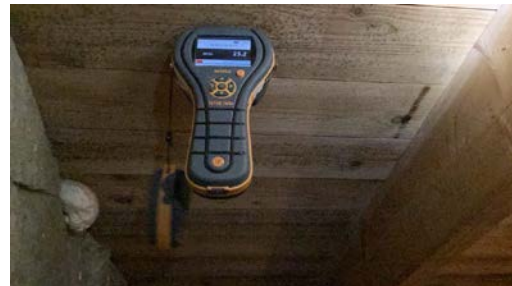
Fuktmåling ble foretatt, jeg målte skadelig fukt i undertaksbord enkelte steder.

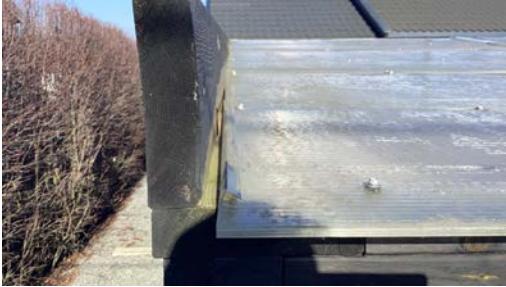
Avvik: Løse lister på pergolatak.

Enkelte løse lister på pergola tak.

Løse lister på pergolatak bør festes eller skiftes ut for å hindre at de løsner ytterligere og forårsaker skade eller personskaade. Manglende utbedring kan føre til økt risiko for vanninntrenging, forringelse av konstruksjonen og redusert sikkerhet.

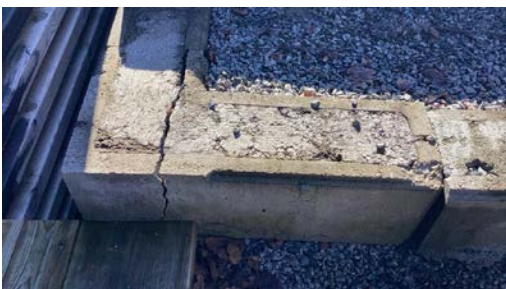
Avvik: Betongtrapp har mindre sprekker/skader. Forenklet konstruksjon som krever ekstra ettersyn og vedlikehold. Konstruksjon fundamentert direkte på terreng vil normalt bevege seg som følge av setninger i grunnen og tele.

Sprekt trinn.

Det anbefales jevnlig ettersyn og vedlikehold av trappen for å avdekke og utbedre eventuelle skader eller sprekker. Dersom slike forhold ikke følges opp, kan det føre til ytterligere forringelse av konstruksjonen og redusert sikkerhet ved bruk.

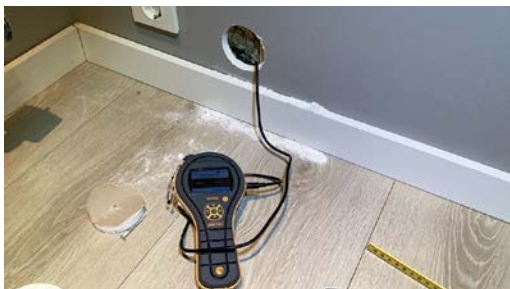
Avvik: Eksakt tilstand kan ikke sjekkes uten bygningsmessige inngrep. Utforede vegger og oppforede gulv under terreng slik som her regnes som risikokonstruksjoner, da erfaring viser at slike konstruksjoner ofte har høy skadefrekvens. Dette skyldes at fukt kan trenge inn i konstruksjonen, noe som kan føre til skjulte skader og redusert levetid. Det anbefales å være oppmerksom på mulige fuktproblemer og vurdere tiltak for å redusere risikoen. Hulltaking er utført for å tilfredsstille forskrift. Det tas spesifikt forbehold om at deler av bygningsdelen er skjult, har en alder som øker sannsynligheten for skjulte feil og har brukt opp mye av sin forventede brukstid. Tilstandsgrad gitt pga. nevnte forhold.

Fuktmåling ble foretatt, jeg målte tørre verdier i konstruksjon.

Det anbefales å gjennomføre jevnlig kontroll av de skjulte konstruksjonene for å avdekke eventuelle fuktskader, da slike risikokonstruksjoner ofte har høy skadefrekvens og redusert levetid. Manglende kontroll kan medføre skjulte skader, redusert brukstid og økte utbedringskostnader på sikt.

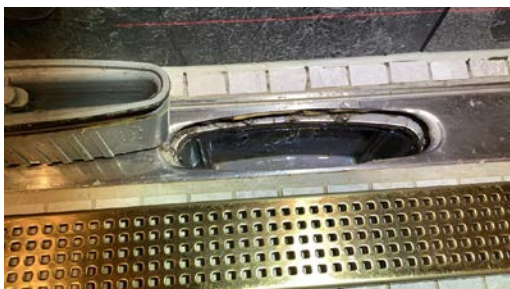
Avvik: Direkte vannpåkjenning på vegg/gulv ved bruk av vanninstallasjoner gir økt belastning på konstruksjon. Det er ikke fremlagt godkjent dokumentasjon på utførelsen. Det kan generelt ikke gis garanti for flislagte flater, da membran ikke kan kontrolleres. Tilstandsgrad gitt pga. nevnte forhold.

Sluk.

Manglende godkjent dokumentasjon medfører usikkerhet om utførelsen er fagmessig, noe som gir økt risiko for fuktskader i konstruksjonen ved direkte vannpåkjenning på vegg og gulv. Det anbefales å følge med på tilstanden til våtrommet og tilstøtende bygningsdeler for å oppdage eventuelle skader på et tidlig tidspunkt.

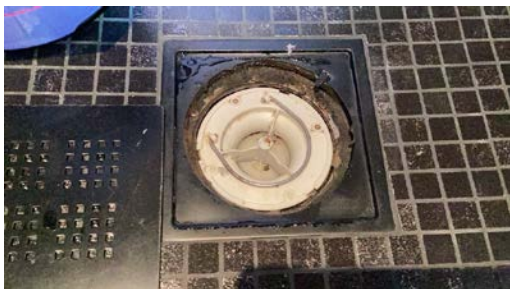
Avvik: Direkte vannpåkjenning på vegg/gulv ved bruk av vanninstallasjoner gir økt belastning på konstruksjon. Det er ikke fremlagt godkjent dokumentasjon på utførelsen. Det kan generelt ikke gis garanti for flislagte flater, da membran ikke kan kontrolleres. Tilstandsgrad gitt pga. nevnte forhold.

Sluk i dusj.

Manglende godkjent dokumentasjon medfører usikkerhet om utførelsen er fagmessig, noe som gir økt risiko for fuktskader i konstruksjonen ved direkte vannpåkjenning på vegg og gulv. Det anbefales å følge med på tilstanden til våtrommet og tilstøtende bygningsdeler for å oppdage eventuelle skader på et tidlig tidspunkt.

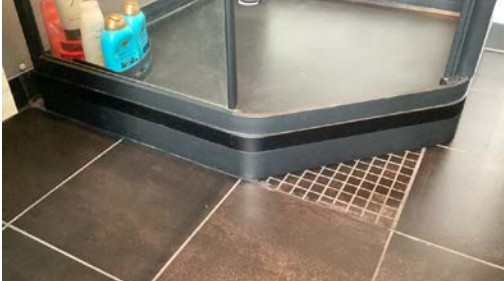
- Våtrom - UNDERETASJE > BAD 2 - Sluk, membran og tettesjikt
Avvik: Sluk har begrenset mulighet for inspeksjon og rengjøring. Det kan generelt ikke gis garanti for flislagte flater, da membran ikke kan kontrolleres. Det er ikke fremlagt godkjent dokumentasjon på utførelsen. Området bak dusjkabinett var ikke tilgjengelig for inspeksjon på befaringsdagen, overflater og øvrige forhold er derfor ikke vurdert i dette området. Tilstandsgrad gitt pga. nevnte forhold.

Bunn på dusjkabinett satt godt, den ble ikke tatt av for og inspisere sluk da jeg var redd den ikke skulle gå på igjen.

Området bak dusjkabinett bør gjøres tilgjengelig for inspeksjon, da utilgjengelighet medfører usikkerhet om tilstanden og økt risiko for skjulte skader. Begrenset mulighet for inspeksjon og rengjøring av sluk øker faren for lekkasjer og fuktskader over tid. Manglende godkjent dokumentasjon medfører usikkerhet om utførelsen er fagmessig, noe som gir økt risiko for fuktskader i konstruksjonen ved direkte vannpåkjenning på vegg og gulv. Det anbefales å følge med på tilstanden til våtrommet og tilstøtende bygningsdeler for å oppdage eventuelle skader på et tidlig tidspunkt.

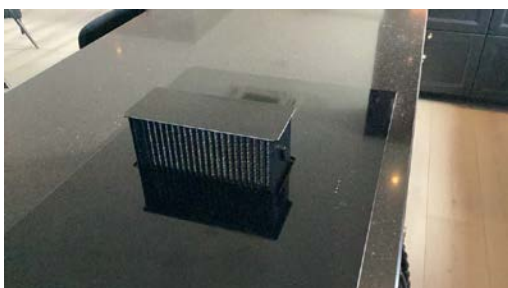
- Kjøkken - 1. ETASJE > KJØKKEN - Avtrekk
Avvik: Det er kun kullfilterventilator på kjøkkenet og heller ikke andre forserte/
mekaniske avtrekksløsninger fra kokesonen.

Ved test av avtrekksvifte som beskrevet i NS3600, fungerte viften som tiltenkt.

- Om mulig bør det etableres mekanisk/forsert avtrekk ut fra kokesonen.

Det bør etableres mekanisk eller forsert avtrekk fra kokesonen om mulig for å sikre tilstrekkelig ventilasjon. Manglende avtrekk kan føre til dårlig luftkvalitet, økt fuktbelastning og risiko for skader på overflater og konstruksjoner.

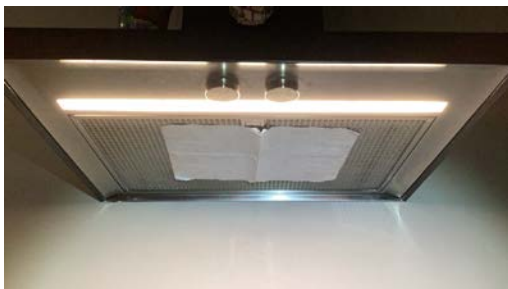
- Kjøkken - UNDERETASJE > KJØKKEN/STUE - Avtrekk
Avvik: Det er kun kullfilterventilator på kjøkkenet og heller ikke andre forserte/
mekaniske avtrekksløsninger fra kokesonen.

Ved test av avtrekksvifte som beskrevet i NS3600, fungerte viften som tiltenkt.

- Om mulig bør det etableres mekanisk/forsert avtrekk ut fra kokesonen.

Det bør etableres mekanisk eller forsert avtrekk fra kokesonen om mulig for å sikre tilstrekkelig ventilasjon. Manglende avtrekk kan føre til dårlig luftkvalitet, økt fuktbelastning og risiko for skader på overflater og konstruksjoner.

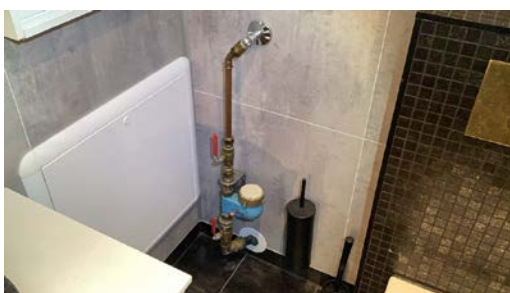
- Tekniske installasjoner - Vannledninger
Avvik: Fordelerskap er noe forskjøvet som gjør det vanskelig og sette på sprutplate korrekt. Tilstandsgrad gitt pga. nevnte forhold.

Stoppekran på bad/vaskerom.

Fordelerskapet bør justeres slik at sprutplate kan monteres korrekt. Dette bør gjøres for å sikre at eventuelle lekkasjer ledes ut i skapet og ikke inn i veggkonstruksjonen, noe som kan redusere risikoen for fuktskader.

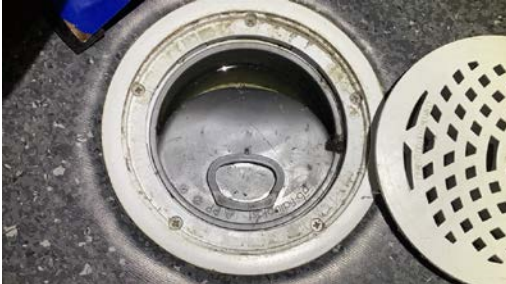
- Tekniske installasjoner - Avløpsrør
Avvik: Det er ikke påvist tilfredsstillende stakemulighet på avløpsanlegg.

Manglende stakemulighet kan føre til økt risiko for tilstopping og vanskeliggjøre utbedring av avløpsproblemer, noe som kan medføre kostbare skader på anlegget.

Sluk på bod.

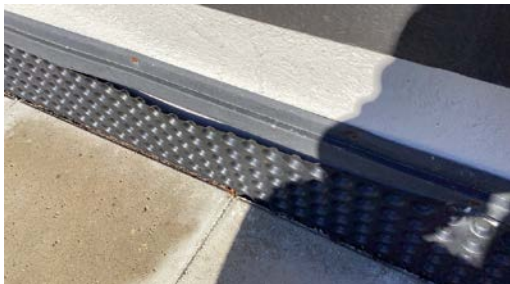
- Tomteforhold - Fuktsikring og drenering
Avvik: Grunnmurspapp går ikke under avslutningslist enkelte steder. Flere konstruksjoner under terreng er kledd inn, dette begrenser inspeksjonen av innvendige forhold.

Grunnmursplast går ikke oppunder avslutningslist. Rustete spiker på avslutningslist rundt om.

Det bør monteres avslutningslist der grunnmurspapp mangler for å hindre fuktinntrengning i konstruksjonen. Ytterligere undersøkelser anbefales, da det er ukjent hva som er utført på dreneringen i 2013 og det mangler dokumentasjon på arbeidet. Manglende dokumentasjon og begrenset inspeksjonsmulighet medfører økt risiko for skjulte skader og fuktproblemer i konstruksjonen.
