Eikenveien 1320, 4596 EIKEN

**Haddelandsheia - Meget pen hytte  
m/kjørevei til døra, betydelig  
renovert i seinere tid! Fin  
beliggenhet ved ett tjern!**

# Tilstandsrapport

Befaringsdato: 16.09.2025

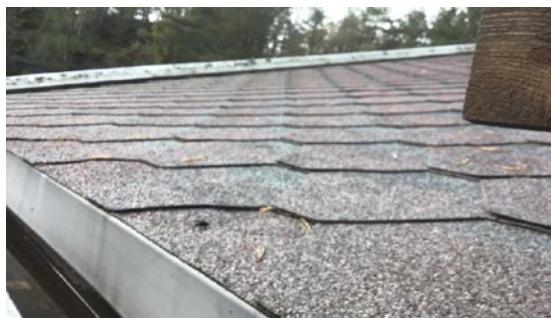
- Det er avvik:

Overvåk tilstanden jevnlig. For å få tilstandsgrad 0 eller 1 må tekkingen skiftes ut, men tidspunktet for når dette er nødvendig er vanskelig å si noe om.

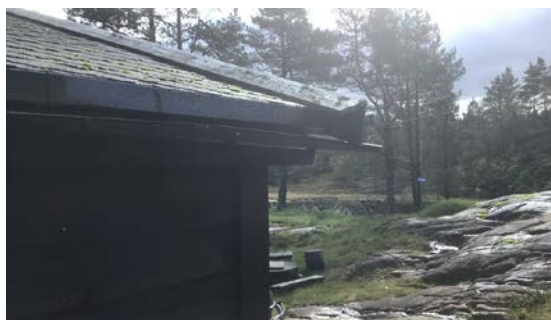
Takrenner og nedløp av plast.  
Pipe helbeslått over tak med bunnbeslag i nedkant mot tak singel.  
Tetthet og fallforhold på takrenner er ikke vurdert.

Mangler nedløp

- Nedløpsrør må monteres

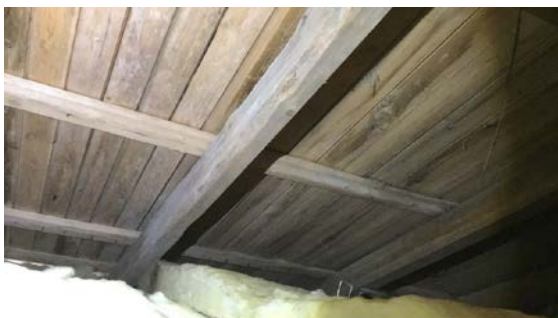
Mangler luftespalte i nedkant

-Lufting/ventilering bør forbedres med etablering av luftespalte nedkant tak og ventiler i gavl, som vil forbedre luftsirkulasjonen av kalt loft betraktelig.

-Det anbefales at det etableres lofts luke med stige for god tilkomst til loftsrommet. Dette for jevnlig kontroll av innvendige konstruksjoner på kaldt loftet.

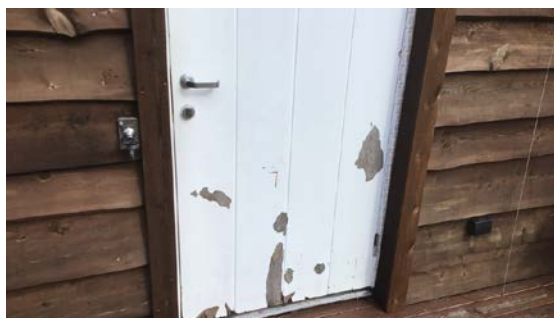
- Det er påvist dør(er) med fukt/råteskader.

Fukt svelling og skader utvendig på bod dør.

Bod dør

- Døren(e) står foran utskiftning.

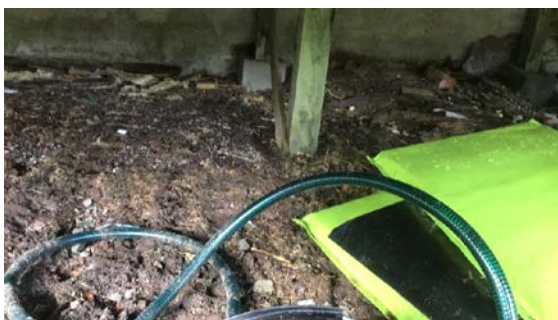
-Fundamenter under terrasse går til bakkenivå med fare for fukt skader

Fundamenter til bakkenivå

-Det bør lages avstand fra fundamenter til bakkenivå for å forhindre fukt/råte skader i fundamenter

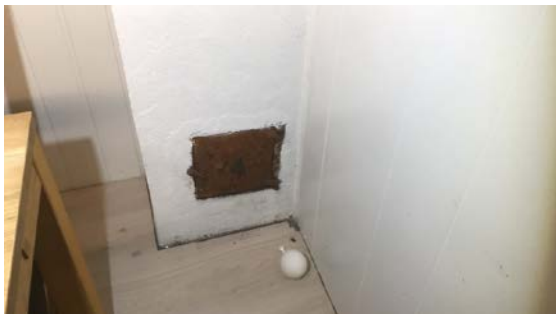
Mangler ildfast plate på vegg og gulv

-Det må monteres ildfast plate på vegg i henhold til forskriftene

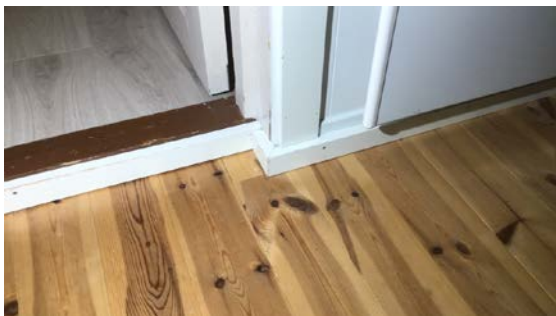
- Det er vindu/dør med ikke fuktbestandige materialer i våtsonen (ved vask, dusj, badekar, osv.), løsningen eller byggematerialet er uegnet.
- Det er uegnede materialer i våtsoner.

Furugulv

Kostnad må sees i sammenheng med en eventuell renovering av rommet og de andre påviste avvik.

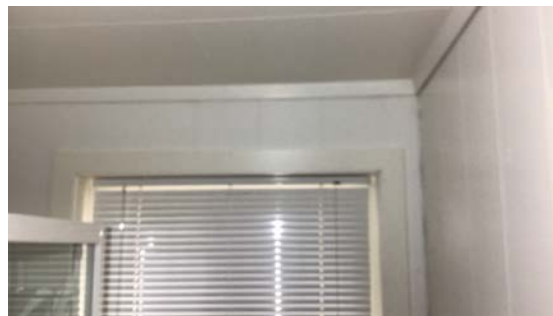
Kun lufting med vindu

- Mekanisk avtrekk og tilluft må etableres.
- Dersom avviket ikke utbedres vil det være fare for dårlig luftskifting og resultere i høy luftfuktighet og utvikling av skader.

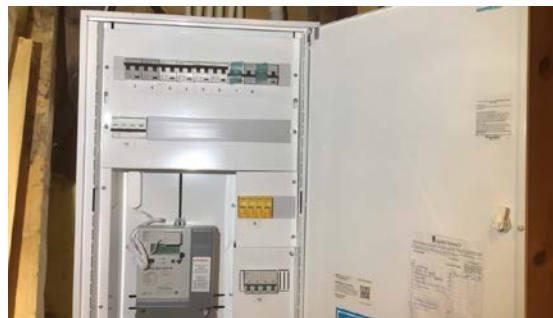
Løse og ubeskyttede leddinger
