Båtbyggjarvegen 10, 5420 RUBBESTADNESET

Skap din egen nasjonalromantiske drøm!|Stor enebolig, løe og naust over to etasjer med lang brygge!|424 dekar!

EIERSKIFTERAPPORT™

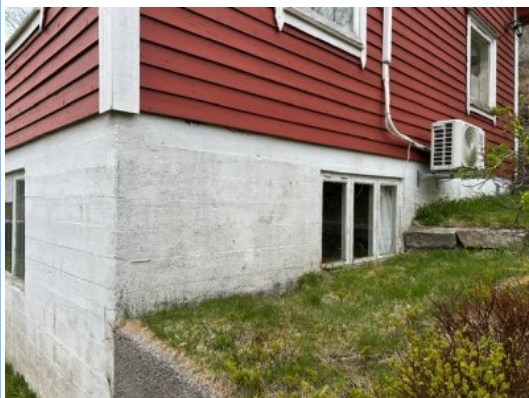
1. Grunn og fundamenter**TG 2** 1.1 Byggegrunn, fundamenter, grunnmur, drenering og sikring mot vann og fuktighet

Årsak: Alder på drenering og manglende utvendig fuktsikring kombinert med terrengforhold mot grunnmur.

Det er påvist riss, sprekker eller skader på grunnmuren.

Støpt grunnmur fra byggeår. Fundamenter ligger skjult og er ikke tilgjengelig for inspeksjon. Drenering vurderes å være fra byggeår. Det er ikke registrert utvendig fuktsikring på grunnmuren. Utvendig terreng ligger stedvis tett mot grunnmur. Kjelleren er uinnredet med støpte gulv og betongvegger. Begrenset inspeksjon av fundamentering grunnet skjulte konstruksjoner.

Drenering og fuktsikring har passert forventet levetid. Eldre grunnmur uten utvendig fuktsikring har økt risiko for fuktvandring og innsig. Det ble registrert normal aldersslitasje på synlige deler av grunnmuren.

Anbefalt tiltak: Det anbefales å overvåke kjeller for tegn til fukt. Ved fremtidig oppgradering bør drenering og utvendig fuktsikring vurderes fornyet.

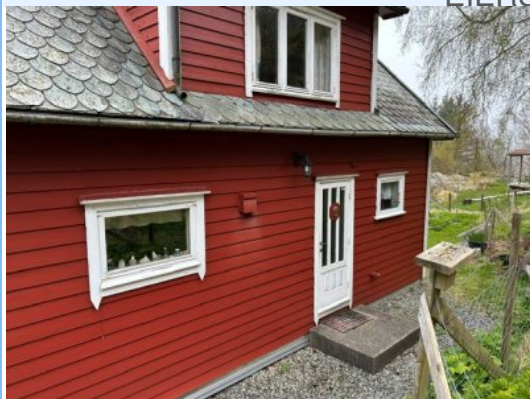
Terrengfall inn mot grunnmur gir økt fuktbelastning på grunnmuren og omkringliggende konstruksjoner.

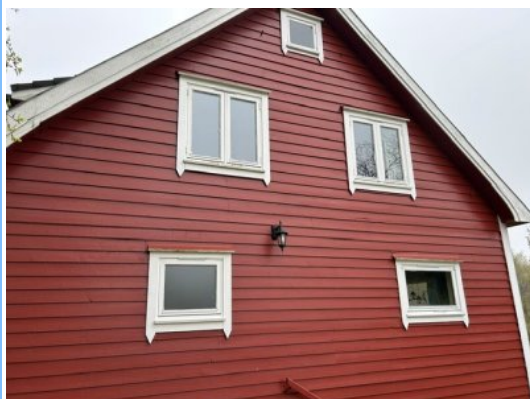
TG 2 2.1 Yttervegger

Det mangler musebånd/nedre avslutning flere steder på kledningen. Eldre yttervegger og skjulte konstruksjoner har naturlig økt risiko for skjulte skader og slitasje.

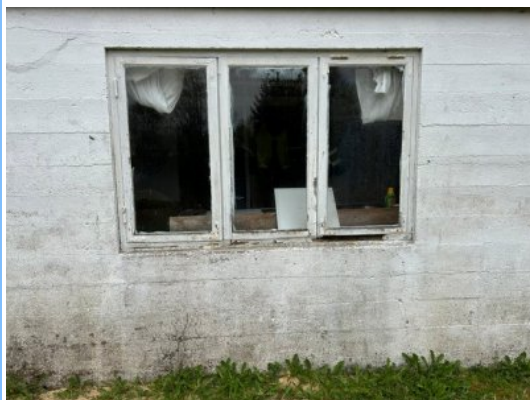
TG 3 3.1 Vinduer og ytterdører

Flere vinduer har oppnådd eller passert forventet levetid. Det er registrert punkterte glass, slitasje og eldre vinduer med svake isolerende egenskaper.

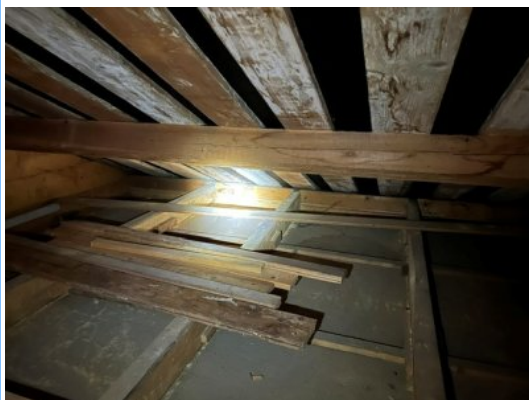
Kaldt loft er inspisert via luke i himling. Loftet har eldre trekonstruksjoner og begrenset lufting. Det ble registrert noe mott i konstruksjonen. Mott er larver fra treborende biller som over tid kan svekke treverk. Det ble også registrert merker etter mindre tidligere lekkasjer. Gjennomføring rundt pipe ble kontrollert med fuktmåler uten registrerte forhøyede verdier på befaringsdagen.

Loftet fremstår med begrenset ventilering. Det er registrert spor etter tidligere fuktpåvirkning samt forekomst av mott i trekonstruksjoner.

Anbefalt tiltak: Det anbefales å forbedre lufting av loftskonstruksjonen og holde området under jevnlig kontroll. Videre anbefales vurdering av tiltak mot mott dersom aktiv utvikling registreres. Tidligere lekkasjepunkter bør overvåkes.

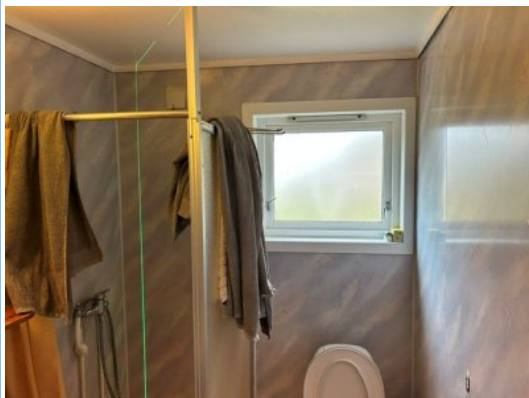
Det er ikke påvist riss og sprekker.
 Det er ikke påvist sprekker i fuger.
 Det er påvist avvik på skjøter og underkant av plater.
 Det er ikke påvist fuktskader eller spor etter skadedyr.
 Det er vindu eller dør som er laget av uegnet materialer i våtsonen.
 Det er ikke ventiler som kan åpnes.

Det er ikke registrert tetting i underkant av baderomsplatene. Vindu i våtzone gir økt fuktbelastning på konstruksjonen. Badet fremstår med eldre løsninger og behov for modernisering. Manglende mekanisk ventilasjon gir redusert fukttransport fra rommet.

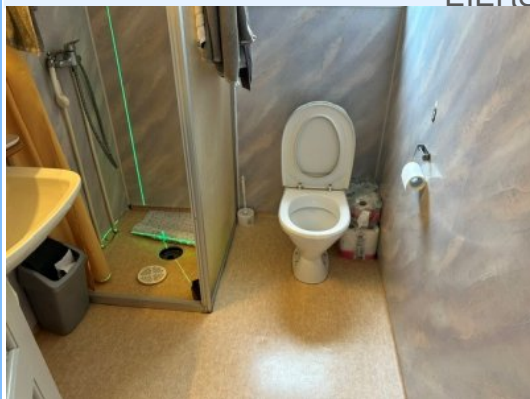
**TG 3** 7.1.2 Overflate gulv

Gulvflaten er tekket med eldre våtromsbelegg. Fallforhold er kontrollert med laser. Det er ikke etablert tilfredsstillende fall mot sluk på gulvflaten. I dusjsonen ble det målt ca. 5 mm lokalt fall. Dusjprofil hindrer lekkasjevann fra å renne naturlig til sluk.

Gulvet har mangelfulle fallforhold etter dagens anbefalinger og krav. Vann blir stående på gulvflater og ledes ikke tilfredsstillende mot sluk.

Anbefalt tiltak: Det anbefales oppgradering av gulv og fallforhold slik at lekkasjevann ledes tilfredsstillende til sluk. Badet bør vurderes rehabilitert som helhet grunnet alder og utførelse.

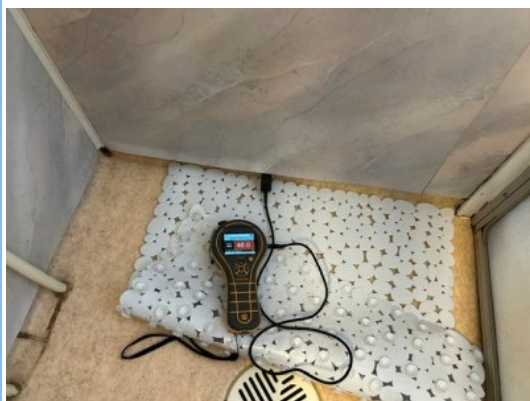
**TG 3** 7.1.3 Membran, tettesjiktet og sluk

Årsak: Aldring av membran og tettesjikt kombinert med mangelfull utførelse og høy fuktbelastning over tid.

Badet er utført med våtromsbelegg på gulv og baderomsplater på vegger. Membran og tettesjikt vurderes å være fra ca. 1995. Hullboring er ikke foretatt da veggene består av massive tømmerkonstruksjoner. Fuktmåling er utført med pigger i vegg ved dusjsone. Det ble registrert høye fuktverdier i underkant av veggplater mot yttervegg i dusjsonen. Det er også registrert fuktutslag i himling i kjeller under dusjsonen.

Det er registrert forhøyede fuktverdier i våtsone samt fuktpåvirkning i konstruksjon under badet. Våtrommet har eldre løsninger og membran som har passert forventet levetid.

Anbefalt tiltak: Det anbefales totalreovering av våtrommet med utskifting av membran, tettesjikt og berørte konstruksjoner. Videre undersøkelser av omfanget av fuktskader må påregnes ved rehabilitering.

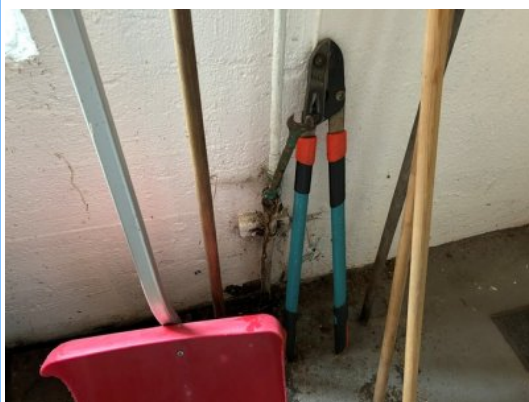
Innvendige vannrør er hovedsakelig utført i kobberør. Avløpsrør er utført i plast. Stoppekran er fra ca. 1970 og det ble registrert lekkasje fra denne på befaringsdagen.

Det er registrert aktiv lekkasje fra stoppekran. Vanninstallasjoner har høy alder og naturlig slitasje.

Anbefalt tiltak: Det anbefales snarlig utskifting av lekk stoppekran. Eldre vanninstallasjoner bør kontrolleres nærmere og vedlikeholdes jevnlig.

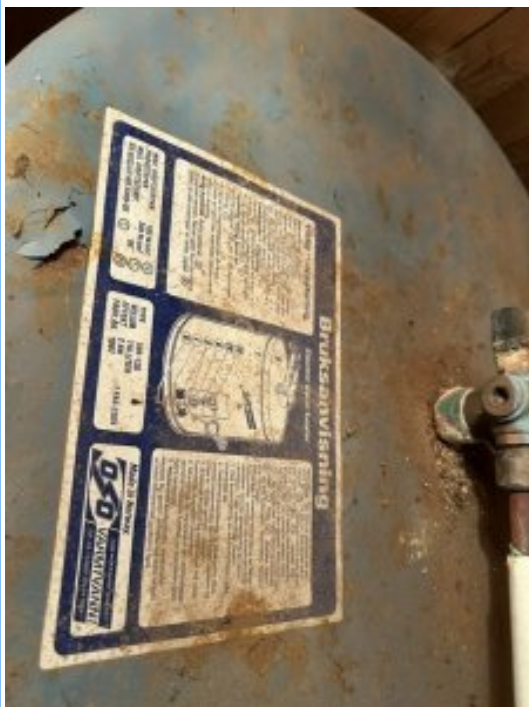
**TG 3** 10.2 Varmtvannsbereder

Berederen har passert forventet levetid og fremstår med tydelig aldersslitasje og korrosjon.

Anbefalt tiltak: Det anbefales snarlig utskifting av varmtvannsbereder grunnet alder og registrert korrosjon.
