Risdalen 2, 2850 LENA

Lys og flott enebolig - innglasset veranda - dobbelgarasje - parkmessig hage - god utsikt - nærhet til turmuligheter.

Salgsobjekt: Enebolig
Eierform: Eiet
Byggeår: 1939
BRA-i/BRA Total 242/325 kvm
Tomtstr.: 1133 m²
Soverom: 2
Gnr./bnr. Gnr. 187, bnr. 22
Oppdragsnr.: 1209240161

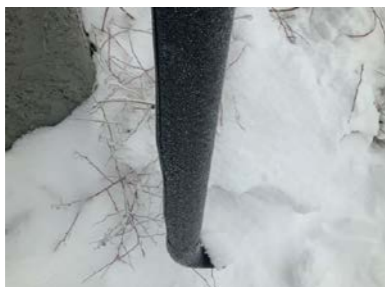
Frostsprengte takrennenedløp

Frostsprengte taknedløp må byttes for å lukke avviket.

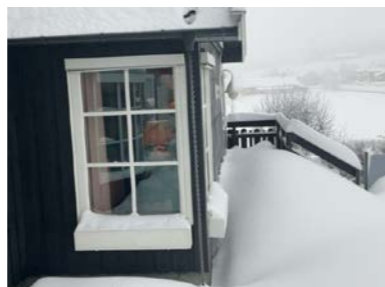
Taknedløp i kjetting. Det er ikke tilfredsstillende bortledning av vann fra taknedløp ved grunnmur.

Når takvann ikke ledes bort fra bygningen påfører dette konstruksjonene (ringmur, grunnmur, drenering og fuktsikring) unødvendig høy fuktbelastning. Anbefaler at man kobler et 3-4m langt overvannsrør til nedløpet. Røret legges opp på terrenget eller graves ned vekk fra grunnmuren/bygningen. Taknedløp i kjetting bør byttes ut med rør.

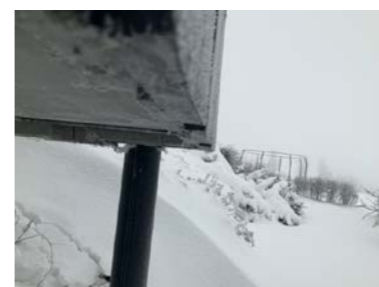
Endeved på utvendig kledning har enkelte steder ikke dryppkant, dette forkorter kledningens levetid. Kledning bærer stedvis preg av elde og slitasje.

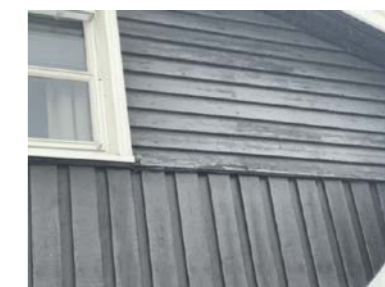
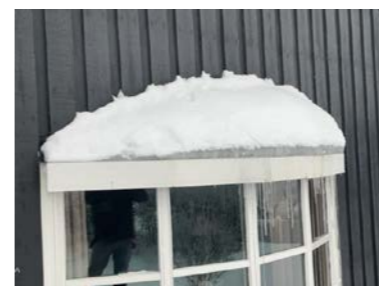
Det registreres isdannelse på karnapp. Dette er et symptom på dårlig isolering/lufting. Dette kan føre til fuktskader i konstruksjonen.

Årsak til isdannelse på karnapp bør kartlegges og elimineres.

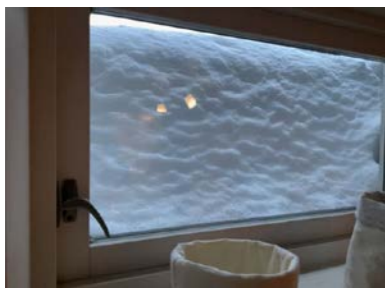
Lav høyde mellom terreng og kjellervinduer.

Oppgraderinger/utskiftninger bør påregnes. Konsekvens av avviket/eldre vinduer/dårlige vinduer, gir en fremtidig kostnad på fornyelse/vedlikehold. Eldre isolerglass medfører økt forbruk av energi til oppvarming. Overflatebehandlingen er treverkets beskyttelse mot vann, tilsmutning og misfarging fra svertesopp eller alger. Om treverket blir stående uten beskyttelse vil dette øke risikoen for at treverket trekker til seg fukt som igjen kan føre til fuktskader. Viktig å følge med på vinduer som ligger helt ned mot terrenget, risiko for vanninntrenging ved snøsmelting og mye nedbør. Om mulig bør høyden mellom terrenget og vinduer økes så mye som mulig.

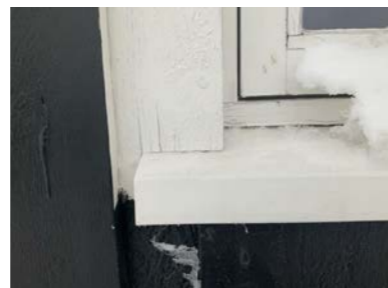
Omranning rundt vinduer er ført ned på beslag, risiko for fuktopptrekk i treverket.

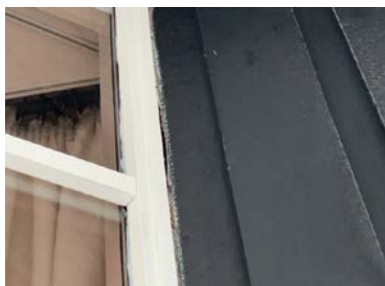
Ikke tilstrekkelig tetting rundt vinduer i karnapp. Dette kan føre til kald trekk, fuktskader og økte fyringsutgifter.

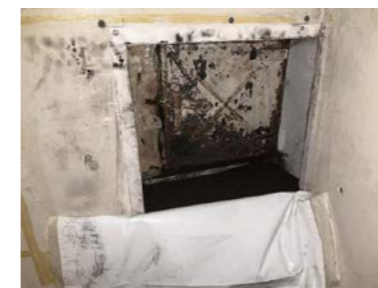
Sotluke er ikke helt tett. Det trekker fra luke og det siver ut aske. Tildekket med plastfolien på befaringsdagen.

Sotluke må utbedres for å lukke avviket.

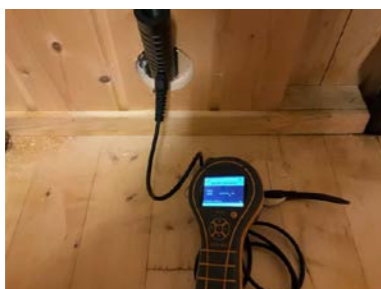
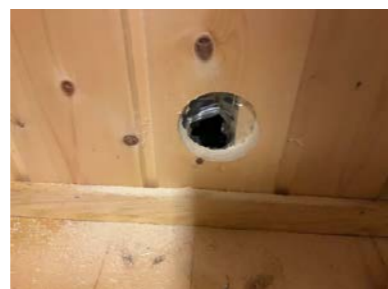
Hulltaking og fuktmåling ble foretatt, jeg målte tørre verdier nederst i yttervegg mot bunnsvill. Målingene som er gjort er å betrakte som stikkprøver og sier bare noe om tilstanden i nærheten til området der målingen er utført.

Plast i yttervegger mot terreng, dette er ikke i henhold til dagens anbefaling pga. stor risiko for skader.

Plast bør ikke benyttes i påførende vegger på innside av grunnmur pga. at den hindrer uttørking av konstruksjonene hvis den blir fuktutsatt. Ved renovering av underetasje/kjeller bør plast fjernes.

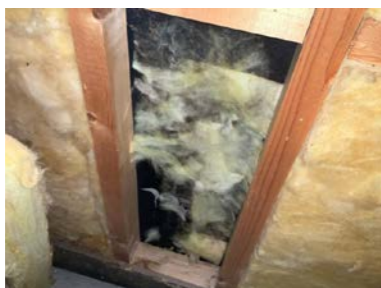
Svartapp liggende mot grunnmur i påførende yttervegger i rom under terreng, dette er ikke i henhold til dagens anbefaling pga. stor risiko for skader.

Svartapp bør ikke benyttes i påførende vegger på innside av grunnmur da den er organisk, dette vil kunne føre til muggdannelser i konstruksjonene. Ved renovering av underetasje/kjeller bør svartapp fjernes.

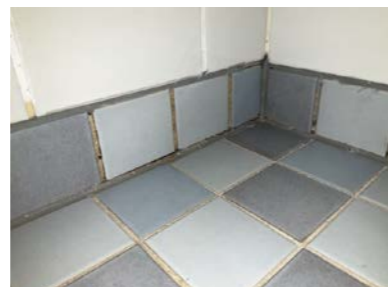
Sprekker i flisfuger.
Misfarginger i flisfuger.

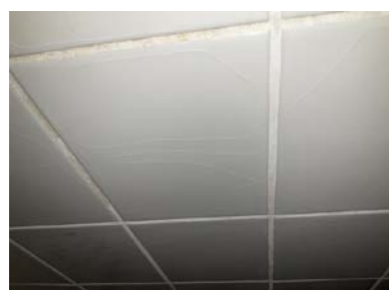
Riss i flere fliser.

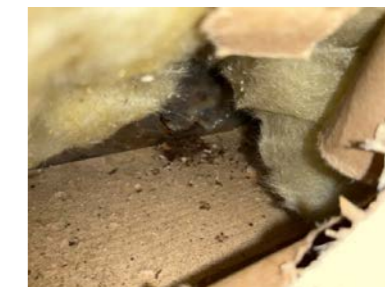
Det er i hulltakingen påvist fukt/råteskader

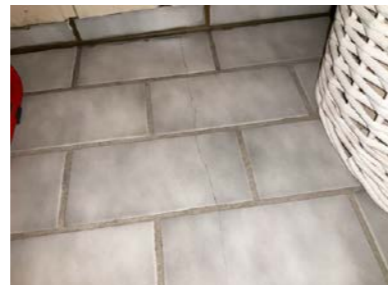
Sprekker i fliser.

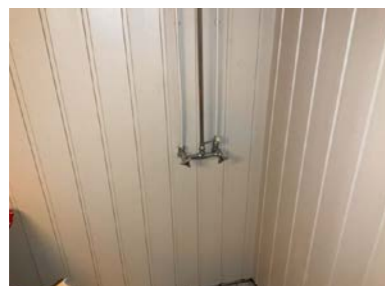
Uegnede materialer i våtsoner.

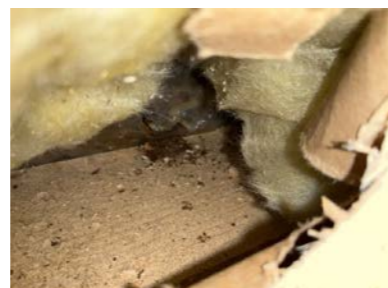
Indikasjoner på råteskader i konstruksjonen utenfor dampspærren mot dusjsone på badet.

- Det må gjennomføres ytterligere undersøkelser og foretas utbedring av eventuell skade.
- Perforert (gjennomhullet) dampsperre må utbedres.
