Rosfjordveien 61, 4580 LYNGDAL

**Innholdsrik enebolig i Hamran! -  
Loftstue, 4 soverom, og 2 bad.**

**Befaringsdato:** 10.06.2024

**Rapportdato:** 11.06.2024

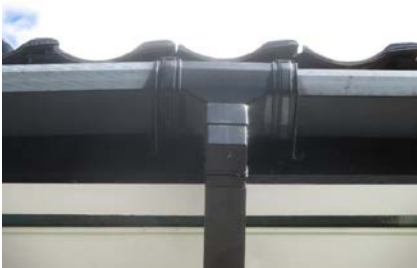
Noe oppgraderinger/utsiftning av enkelte takrenner med tilhørende deler på litt sikt må forventes. På generelt grunnlag anbefales pipe og helbeslås over tak. Vist ikke må denne impregneres ved jevne mellomrom for å hindre oppsug av fuktighet som kan resultere i innvendige lekkasjer.

Eldre renner som har falmet en del.

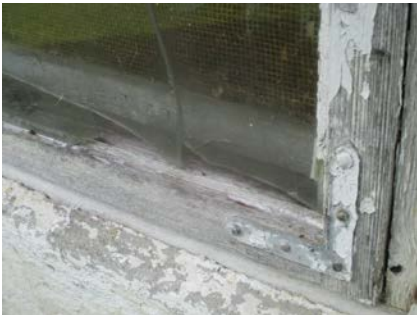
- Karmene i vinduer er slitte og det er sprekker i trevirket.

Noe slitasje på karm og ramme.

Eldre slitte/skadet kjellervinduer under opprinnelig del.

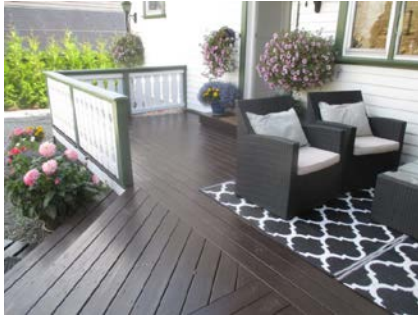
- Rekkverket er for lavt i forhold til dagens krav til rekkverkshøyder.
- Det er avvik:

Større terrasse ved inngangsparti.

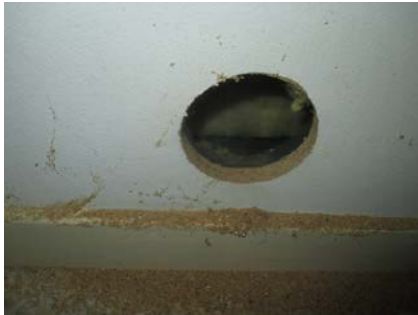
Noe fuktvandring ble registrert ved søk i nedre del av grunnmur og direkte på støpte gulv med en fuktighetsindikator i opprinnelig del. Noen fuktmerker ble registrert i ene ytterhjørne Dette har sammenheng med at det ikke ble brukt fuktsperre (plast) under gulvstøpen og fundamenter i denne byggeperioden som gjør at det alltid vil kunne bli noe oppsug av jordfuktighet.

Hulltaking i utfored vegg på et lagerrom.

Det er viktig at ikke grunnmur i opprinnelig del blir foret ut og lukket inne før årsaken til noe fuktighet er blitt utbedret. Fungerer med dagens bruk som en grovkjeller.

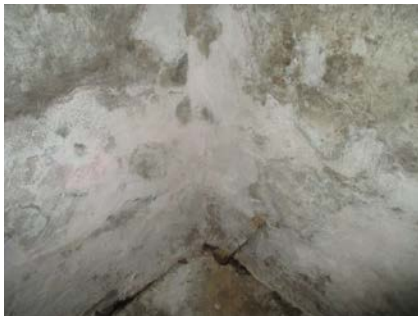
Fuktighet i ene ytterhjørne i opprinnelig del.

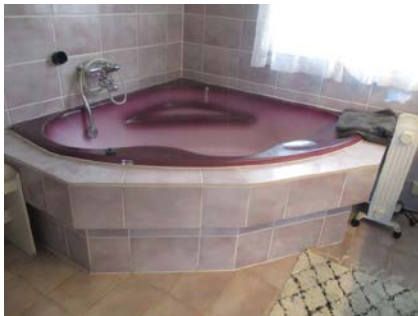
- Det er påvist at noen fliser har bom (hulrom under).
- Det er avvik:

Innebygget badekar.

- Gjennomføre ytterligere undersøkelser og foreta utbedring av skade.
- Tiltak:

Fallforhold rundt og i mot sluk må opprettes når rommet en gang skal oppgraderes.
