Steggfallet 3 A, 2420 TRYSIL

**Lys og hyggelig 3(4)-roms  
selveierleilighet fra 2006.  
Solrik balkong med utsikt til  
Trysilfjellet! Garasje med el-lader.**

| Tilstandsrapport ..... | 34 |

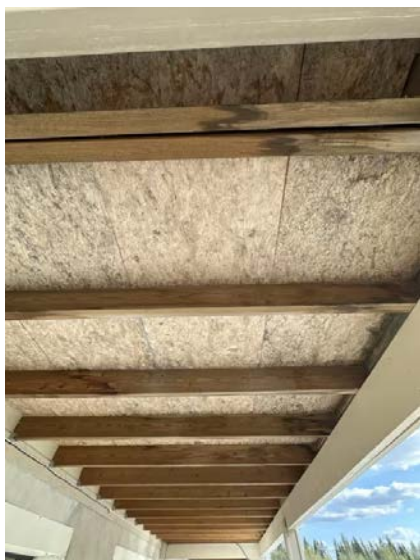
Det registreres svelling og fuktskjolder på plater under veranda.

Tettesjikt bør kontrolleres. Overflatebehandling må påregnes.

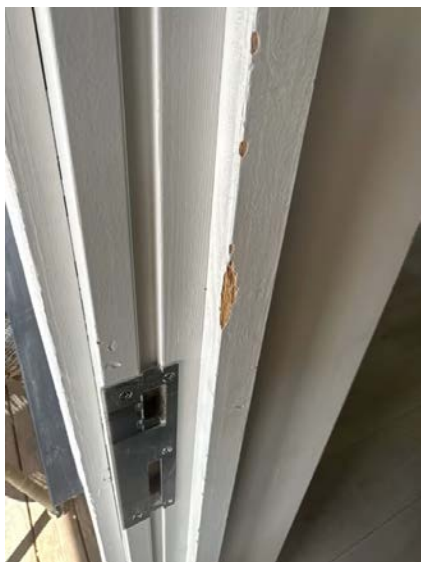
### 6.2 Vinduer og dører

Ytterdør med glassfelt, produksjonsår 2006.

Justeringer/smøring anbefales. Utbedring av åpne/ lukkemekanisme til vindu på soverom.

Mindre overflatebehandlinger må påregnes.

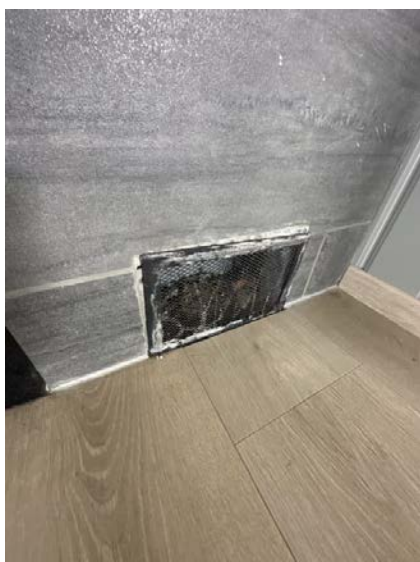
## 6.4 Ildsted/Skorstein innvendig i boligen

Rist er løs og må festes.

Med bakgrunn i påviste avvik og for en vurdering av eventuelle tiltak anbefales en ytterligere kontroll av pipa/ildsteder utført av brann- og feievesen.

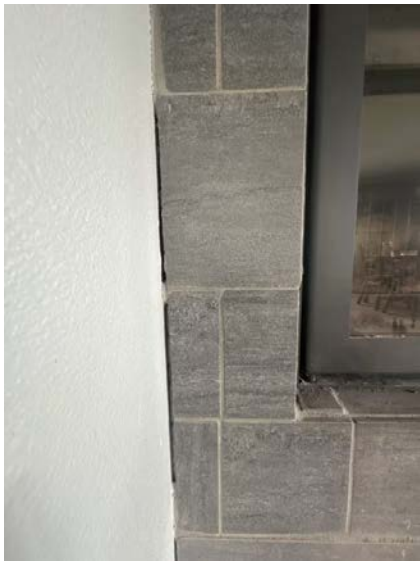
Noe gjenstående arbeid ved overgang/ avslutninger.

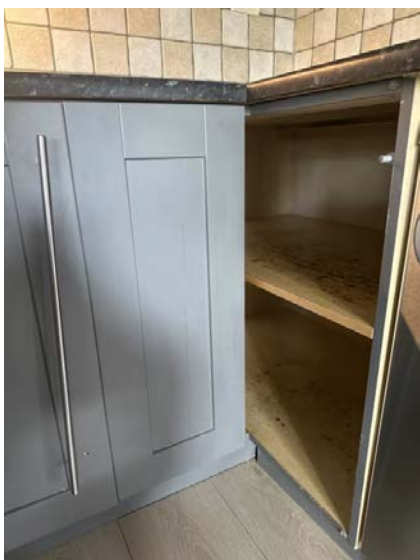
Håndtak er løst og front mangler.

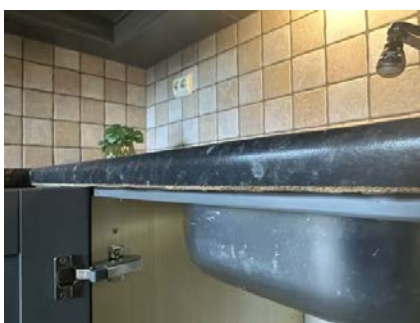
Det er påvist skader på overflater/kjøkkeninnredning utover normal slitasjegrad. Det registreres svelleskader på innredningen.

Det registreres svelling i benkeplate.

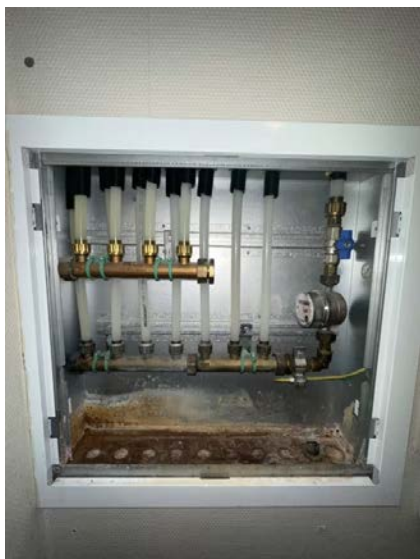
## 6.8 Vannledninger

Det registreres rust i fordelerskap. Settes i sammenheng med tidligere lekkasje.

Funksjon og tilstand må vurderes av fagmann.

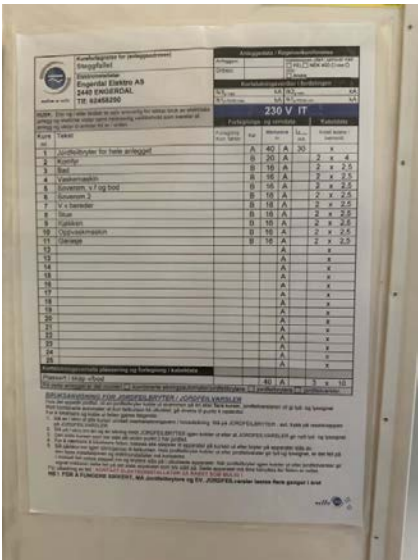
TG-2 er satt pga. manglende dokumentasjon/ samsvarserklæring på deler av anlegget.

Samsvarserklæring på utført arbeid bør fremskaffes.

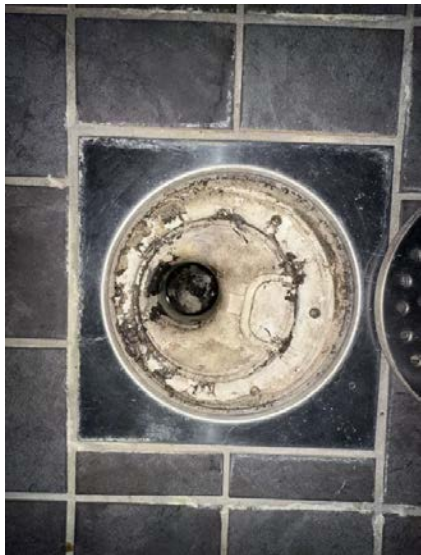
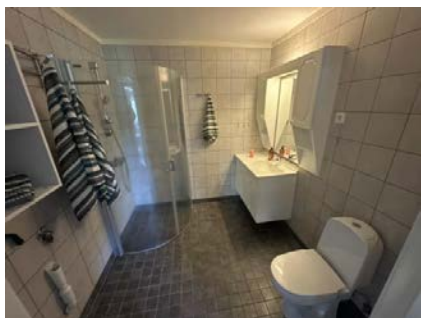
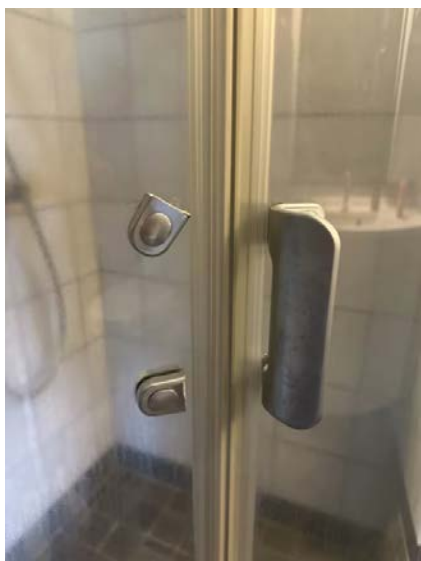
### 6.13 Våtrom: Bad

Er det påvist avvik i krav om høydeforskjell på tettesjikt/fall til sluk? Ja

Det registreres mindre riss / sprekker i flisfuger i dusjsonen.

| Har membran/tettesjikt nådd en alder som gir økt risiko for skader eller følgeskader? | Ja |

Badet fungerer med dagens tilstand, men på grunn av alder bør det brukes med forsiktighet og jevnlig kontroll av overflater anbefales. Det anbefales å montere dusjkabinett for å unngå fuktbelastning fra fritt vann på gulv og vegger.

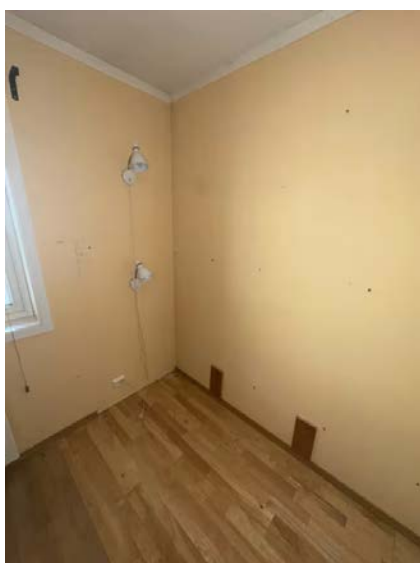
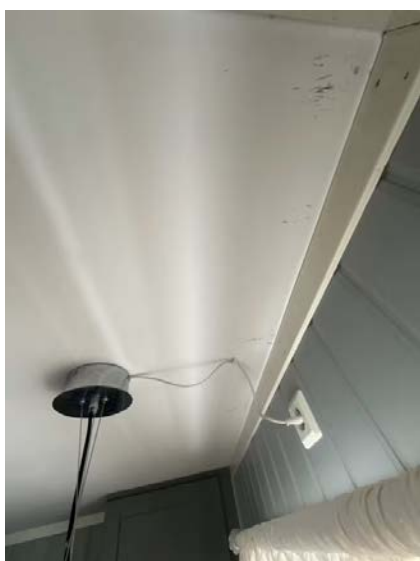
## 6.14 Øvrig: Innvendige overflater

Det registreres riper/ hakk i gulv og vegger.

Boligen er besiktet møblert, alle flater var ikke tilgjengelige. Anbefaler ytterligere undersøkelser.

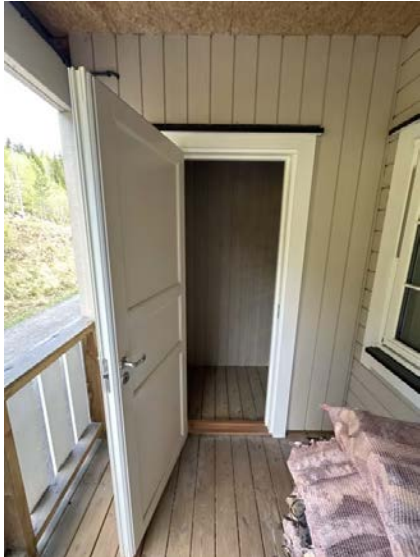
## 6.15 Øvrig: Boder og garasje.

Garasje og bod i kjeller med adkomst via garasjeport. Støpt gulv, vegger med pusset lettklinkerblokker. Himling med gips. Skillevegg mellom garasje og bod kledd med osb plater. Montert en leddport i metall med portåpner. Boddør i tre. Montert elbillader. Lys og strøm. Sprekker og avskalling registreres på gulv. Mindre sprekker i vegger.
