Råholtvegen 85 B, 2070 RÅHOLT

**Innholdsrik og familievennlig  
eneboligeiendom med tilhørende  
dobbel garasje og hage-  
barnevennlig beliggenhet!**

## Taksthuset 1

Befaringsdato: 15.01.2026

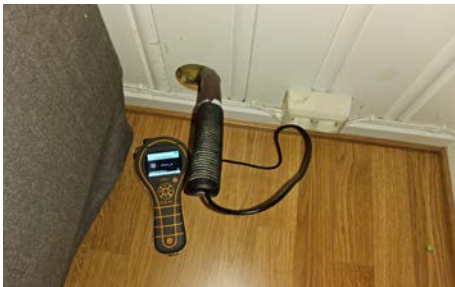
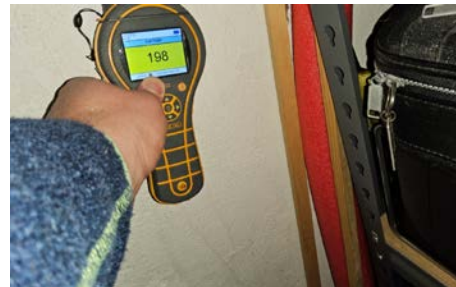
Det er registrert forhøyede fuktverdier i de åpne veggene og gulvene. Dette gjelder den eldste delen av boligen. I tilbygget er det derimot ikke målt forhøyede fuktverdier.

Høye fuktverdier kan føre til råte, muggvekst og nedbrytning av materialer. Det kan også medføre svekket konstruksjon og dårlig innneklima. Risikoen for omfattende reparasjoner og kostnader er betydelig.

Det må gjennomføres en grundig undersøkelse for å avdekke årsaken til fuktinntrengningen. Skadet materiale må fjernes, og konstruksjonen må tørkes og utbedres. Tiltakene skal sikre at fuktnivået kommer innenfor akseptable verdier og at tettesjikt og drenering fungerer som forutsatt.
