Hans Nielsen Hauges vei 48A, 1523 MOSS

**Moss - Ørejordet - Perfekt for  
barnefamilien – enderekkehus  
med solrik hage og populær  
beliggenhet på Ørejordet**

# Tilstandsrapport

Befaringsdato: 08.07.2025

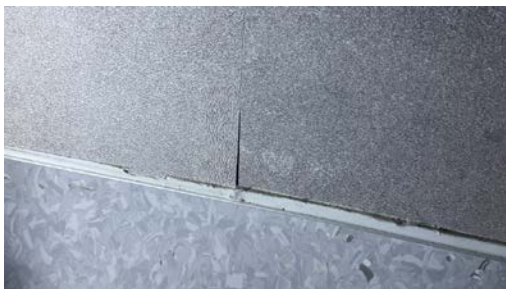
- Det er tegn på fuktskader nederst på våtromsplater.
- Det er vindu/dør med ikke fuktbestandige materialer i våtsonen (ved vask, dusj, badekar, osv.), løsningen eller byggematerialet er uegnet.

Skjøt mot gulv til venstre for vindu spriker noe ut og det er påvist forhøyede verdier i platens nedre del ved bruk av fuktindikator Protimeter MMS 2 i forhold til referansenivået. Årsak er trolig manglende tetning eller påkjenning på plate ved montering.

Vinduer og dører som er plassert i våt sone gir fare for fukt/vann inn i konstruksjonen og fare for skader på trekonstruksjoner som er montert rundt disse åpningene.

Svelling skjøt plate, venstre side vindu mot gulv før påføring av fugemasse.

- Det må foretas utbedring av skadede plater.
- Uegnede materialer må fuktbeskyttes/utskiftes.

Det er påføres tetningsmasse i skjøt og utenpå plate som et strakstiltak, dette er utført etter 1 befaringsgang (se bilde). For utbedring må plate(er) byttes, påføring av tetningsmasse vil trolig kun forsinke utvikling av skade på plate.

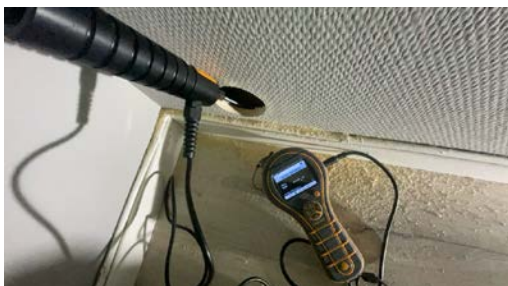
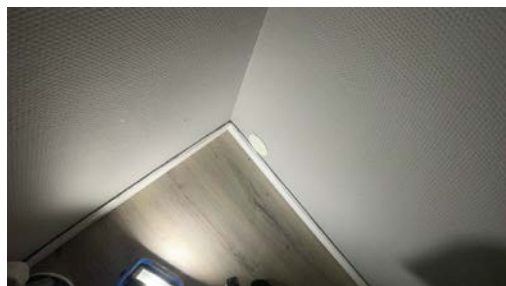
Hulltaking er foretatt uten å påvise unormale forhold. Hulltaking er foretatt ved/i Soverom.

Det er utført søk med fuktindikator som gir høye verdier i hele gulvet, årsaken er ikke kjent men forholdet kan skyldes at lim under belegget ikke er tilstrekkelig tørket siden montering.

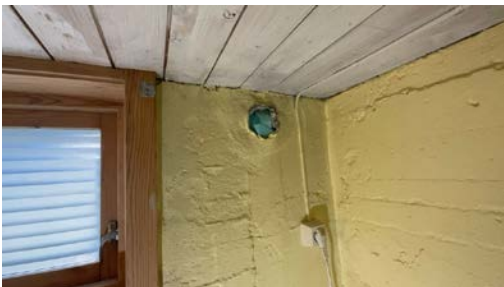
- Det er påvist mangelfull ventilasjon på ett eller flere rom i boligen.

- Andre tiltak:
- Det bør etableres veggventiler/vindusventiler i alle oppholdsrom som ikke har det.

Åpne ventil i bod.
