Landegrenda 31, 3620 FLESBERG

Salgsobjekt: Enebolig
Eierform: Eiet
Byggeår: 2004
BRA-i/BRA Total: 314/314 m²
Tomtstr.: 1988 m²
Soverom: 5
Antall rom: 8
Gnr./bnr. Gnr. 34, bnr. 25

Oppdragsnr.: 1305240049

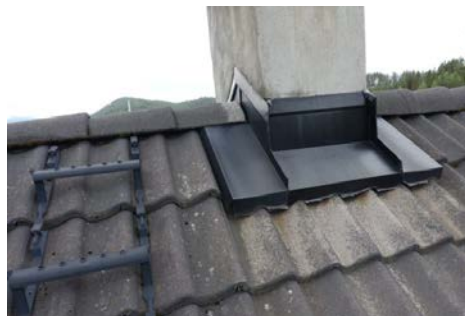
Vurdering av avvik:

- Det mangler snøfangere på hele eller deler av taket, noe som var krav på byggemeldingstidspunktet.
- Det er avvik:

Maling har løsnet på blikk og det har blitt noe rust.

Fjerne rust for så å male blikk.

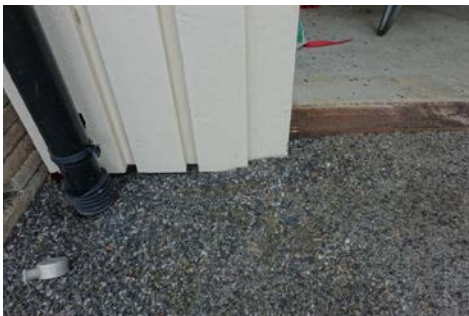
TG 2 Veggkonstruksjon

Konstruksjon fungerer med at det er sprekker i enkelte panel bord. Det er viktig å behandle kledning og utvendig trevirke jevnlig med beis/maling.

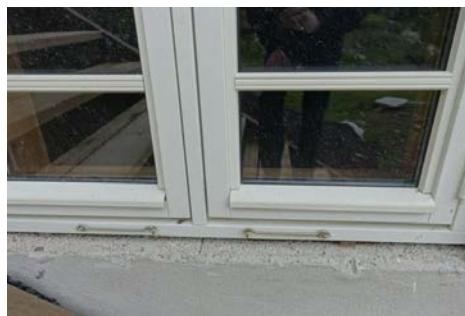
Det registreres enkelte bruksmerker/skader på vinduer. Enkelte vinduer i murvegger er ikke pusset inn.

Vinduer fungerer med bruksmerker, tiltak en kan gjøre er å pusse ned rundt skader, sparkle og male. Pusse inn vinduer.

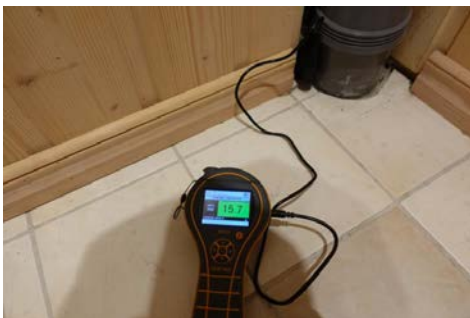
Hulltaking er foretatt uten å påvise unormale forhold. Hulltaking er foretatt ved/i toalettrom. Fuktkvotemåling (vekt%) i konstruksjonen ble målt til 16.

- Det er påvist indikasjoner på noe fuktgjennomtrenging inn i kjellermur.

Fuktmåling viser verdier som er opp imot der det er fare for fuktskader.

- Det påviste fuktnivå gir grunn til å overvåke konstruksjonen jevnlig for å se utvikling over tid, og eventuelt foreta tiltak for å unngå fuktskader.

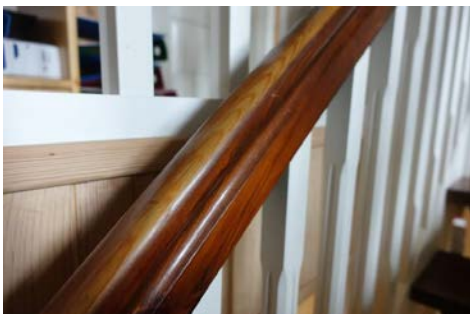
TG 2 Innvendige trapper

Trappen har enkelte små skader/bruksmerker. Etter befaringen er trappen malt og pusset opp.

Trappen fungerer med bruksmerker/små skader da dette kun er av kosmetisk betydning.

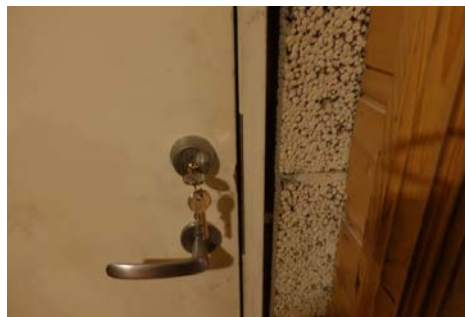
TG 2 Innvendige dører

- Det er påvist avvik som tilsier at det bør foretas tiltak på enkelte dører.
- Det er avvik:

Dører har enkelte skader/bruksmerker.

Dørene fungerer med bruksmerker/skader da dette kun er kosmetisk, tiltak kan gjøre er å pusse ned rundt skader, sparkle og male.

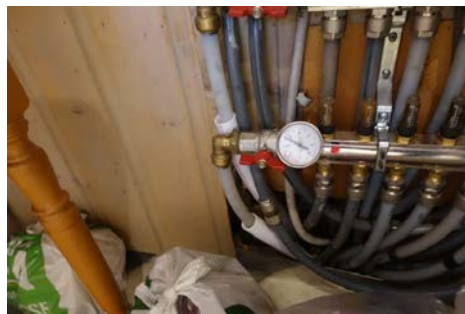
Vurdering av avvik:

- Det er vindu/dør med ikke fuktbestandige materialer i våtsonen (ved vask, dusj, badekar, osv.), løsningen eller byggematerialet er uegnet
- Det er avvik:
- Det er uegnede materialer i våtsoner

- Uegnede materialer må fuktbeskyttes/utskiftes.
- Tiltak:

Det anbefales å montere samlestokkene for vannbåren varme i et vannskap/rørskap slik at ved en eventuell lekkasje vil det komme frem på gulvet og ikke havne inn i vegger.

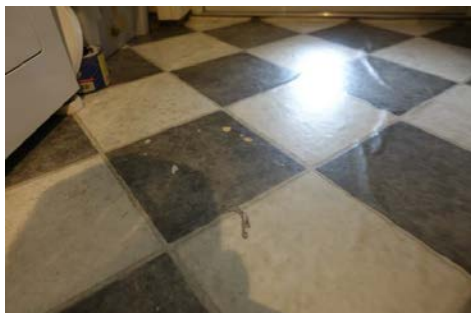
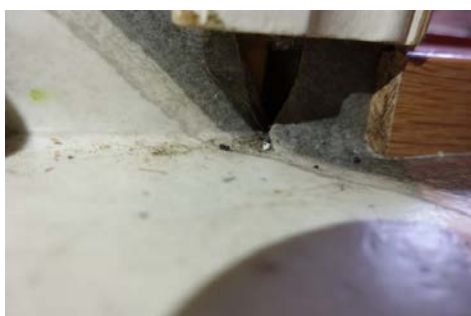
! TG 3 Overflater Gulv

Det er oppkant på ca 20 mm ved dørterskel (her er det en skade på belegget)

- Det er mulighet for at det kan forekomme vannlekkasje på våtrommet hvor vann ikke vil gå til sluk.
- Det er påvist at gulvoverflaten har sprekker.
- Det er påvist at høydeforskjell fra topp slukrist til gulv/synlig topp membran ved dørterskel er mindre enn 25 mm.
- Det er påvist avvik i fallforhold til sluk i forhold til krav i forskrift på byggetidspunktet.
- Det er registrert knirk i gulvet.
- Det er avvik:
- Målinger viser at det ikke er fall til sluk (motfall).

Det registreres enkelte malingsflekker på gulvet.

- Overflater må utbedres eller skiftes.
- Det må foretas utbedring av fallforhold.
- Tiltak:
- Det må gjøres tiltak for å lukke avviket.

Da det er flere avvik her så anbefales det å skifte ut belegget til et nytt, da er det viktig at fallforholdene blir riktig. Det må gjøres tiltak mot knirk i undergulv.

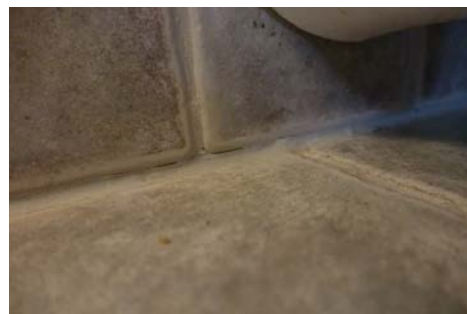
Vurdering av avvik:

- Det er påvist at flisfuger har riss/sprekker.
- Det er påvist at noen fliser har bom (hulrom under).
- Det er avvik:

- Gjennomføre ytterligere undersøkelser og foreta utbedring av skade.
- Fuger bør skiftes ut.
- Slike riss/sprekker kan indikere bakenforliggende fuktskader, og konstruksjonen bør observeres jevnlig for å vurdere utvikling.

Silikonfuge i overgangen gulv-vegg må skiftes, da denne har skader.

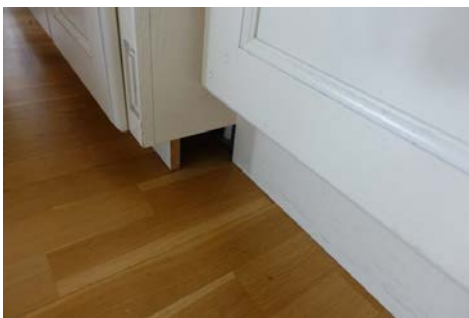
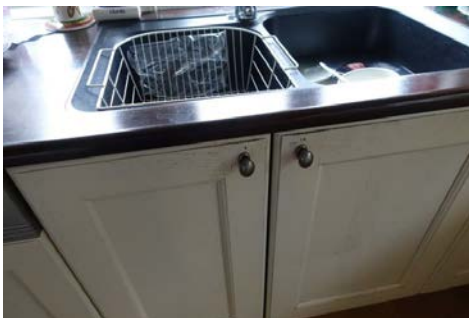
KJØKKEN

Det registreres enkelte skader/bruksmerker på innredning og benkeplate.

Kjøkkenet fungerer med skader/bruksmerker, tiltak vil være å skifte ut deler av innredning/benkeplate.
Montere sokkel list.

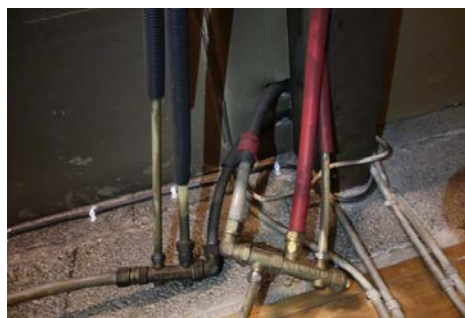
- Det er avvik:
- Det er irr på rør.
- Det mangler tettemuffer i enden av varerør på rør-i-rør-system.
- Rørkursene på rør-i-rør systemet på vannledninger er ikke merket.

Anlegget bør sjekkes av fagperson og eventuelle avvik må rettes.
