Mefjordveien 1418, 9386 SENJAHOPEN

**Godt vedlikeholdt enebolig i  
Senjahopen med fire soverom, to  
stuer og dobbelgarasje - bad fra  
2024.**

Befaringsdato: 24.04.2025

# Tilstandsrapport

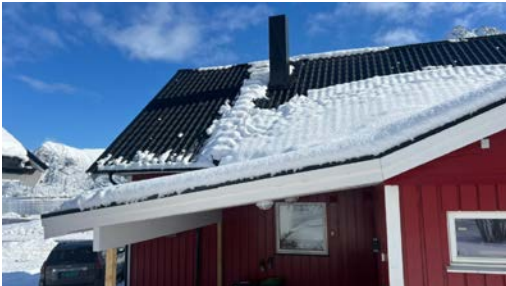
Manglende snøfangere kan føre til skader på mennesker og utstyr ved takras.

Manglende snøfangere

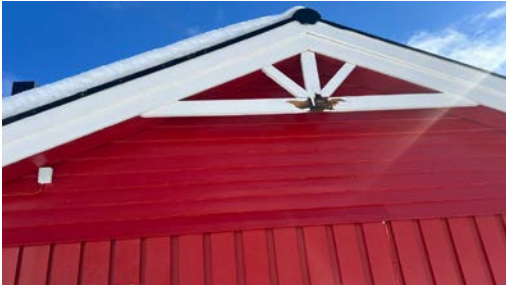
Det er spredte råteskader i stafasje.

Råteskadet staffasje er kun av visuell karakter. Det anbefales at dette utbedres, men skaden vil ikke svekke konstruksjoner eller bruk av boligen.

Råteskadet staffasje

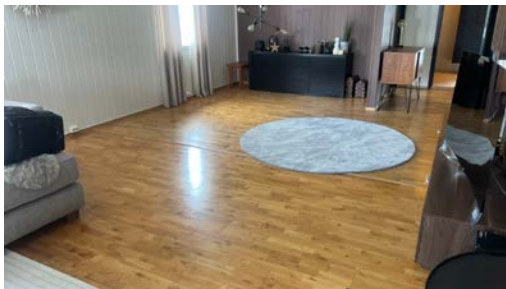
- Målt høydeforskjell på over 30 mm gjennom hele rommet. Tilstandsgrad 3 gis med bakgrunn i standardens krav til godkjente måleavvik.

I begge etasjene er det registrert planavvik på over 30mm i måleområdene.

Deler av måleområdet i 1. etasje

Det vil ikke være mulig å gi ett kvalifisert kostnadsestimat for oppretting av skjevhetene i etasjeskillet uten at det gjøres ytterligere undersøkelser som vil kreve fysiske inngrep i konstruksjoner. Det anbefales at skjevhetene kontrolleres jevnlig. For å få tilstandsgrad 0 eller 1 må høydeforskjeller rettes opp. Det vil imidlertid sjelden være økonomisk rasjonelt som et enkeltstående tiltak i en bolig som dette.

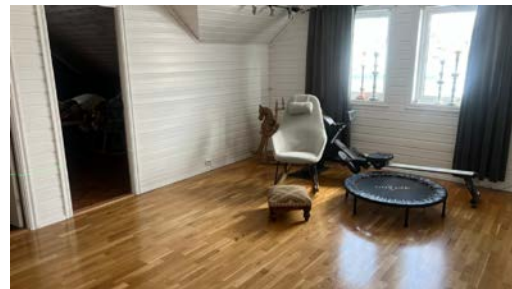
Deler av måleområdet i 2. etasje

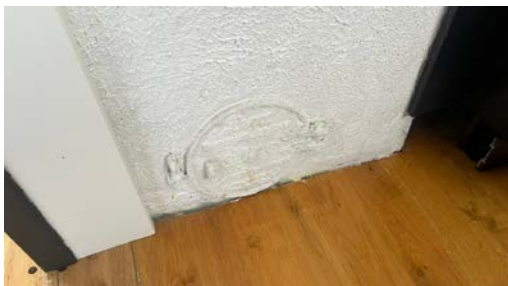
Sotluke

- Det er påvist brennbart materiale nærmere enn 300 mm fra sotluke/feieluke.
- Feieluke er skadet.

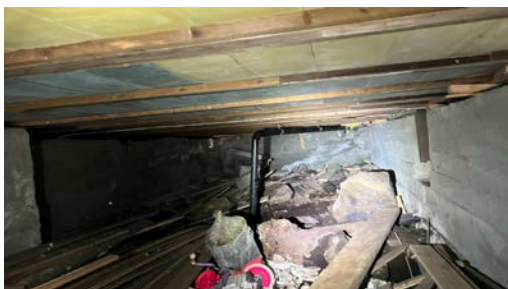
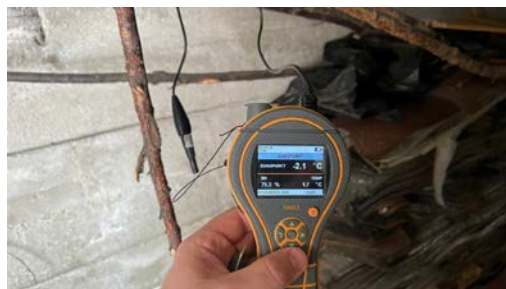
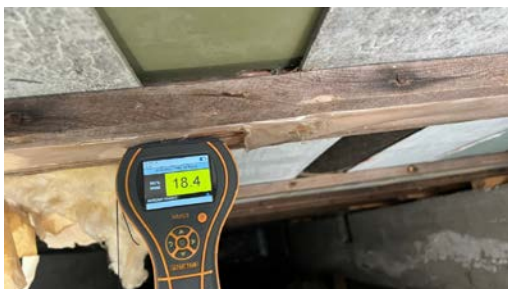
Jeg har gjort fuktmålinger i krypkjelleren. Resultat fuktmålinger er 75,3 % relativ luftfuktighet ved 1,7°C. Dette gir ett duggpunkt på -2,1°C. Det er i tillegg målt vektprosent i trevirket. Disse målingene angir 18,4vekt%. Alle disse verdiene er i nedkant av området hvor det kan oppstå sopp og råteskader. Det skal små endringer i temperaturforhold til før at det kan oppstå skadelige verdier.

Jeg har registrert store mengder lagret treverk og løssøre i krypkjelleren. Dette er med på å magasinere fukt samtidig som treverk gir god grobunn for råtesopp om øvrige forhold ligger til rette.

Det er ikke montert jorddekking (plast) mot grunnen. Dette øker fukttilgangen til bygningsdelen.

Jeg anbefaler at det monteres utstyr for logging/måling av temperatur og luftfuktighet sammen med kontrollert ventilasjon i krypkjelleren.

Alt oransk materiale må ryddes ut av krypkjelleren og det må monteres egnet jorddekning/dampspærre for å hindre fukt fra grunnen.

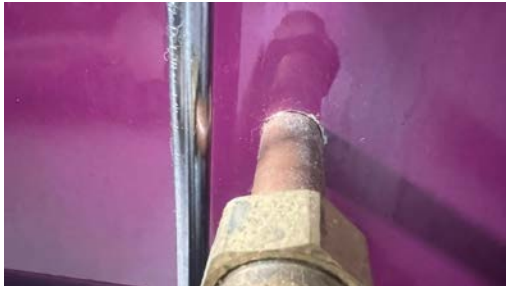
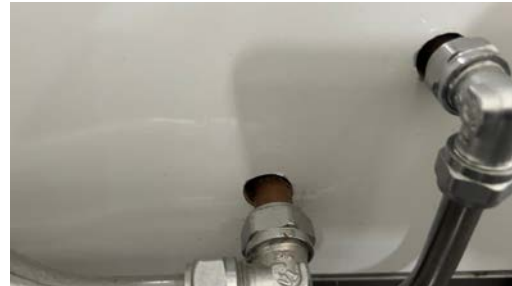
- Det er påvist mangelfull/feil utførelse rundt rørgjennomføringer e.l. som gir fare for fukt i konstruksjonen i våtsone.

Eksempel på utette rørgjennomføringer

Det må foretas fugging av rørgjennomføringer for å sikre tett vegg.

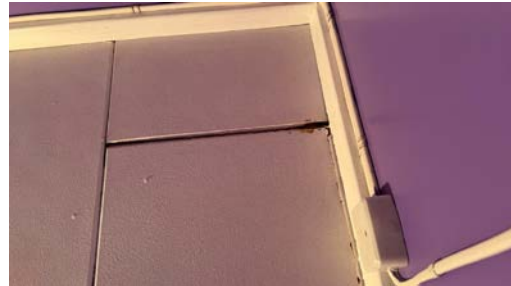
- Det er påvist skade som følge av angrep av fukt/råte.

Kjølerommet er opprinnelig en bod. Ut fra byggemåte kan det se ut til at det bare er satt inn kjøleaggregat i boden uten at det er gjort de riktige løsningene for å unngå fuktproblematikk.

Fuktskader i himling som følge av feil oppbygging av rommet.

- Skader i rommet må utbedres.

Kjølerommet må bygges opp etter anvisninger for kjølerom slik at fuktskader unngås i fremtiden.
