# Enebolig på stor utsiktstomt - Barnevennlig - Solrikt - Oppussingsobjekt

Befaringsdato: 04.02.2026

Rapportdato: 05.02.2026

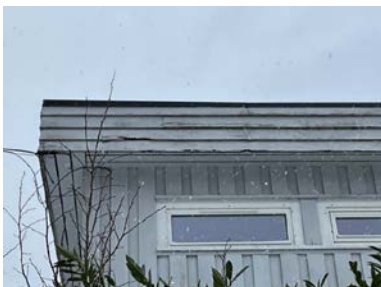
- Det er ingen eller liten lufting i nedre kant av kledning mot grunnmur.
- Det er påvist spredte råteskader i bordkledningen.
- Det er værslitt/oppsprukket trevirke/trepaneler.
- Mangler noe musetetting på deler av bygget, fare for skadedyr inn i bygget. Det må gjøres nærmere undersøkelser og bør tettes for mus slik at skader ikke oppstår.

- Råteskader i bordkledningen kan fortsette å utvikle seg både i tilliggende bordkledning og til bakenforliggende veggkonstruksjon, dersom en ikke foretar tiltak.
- Uten tilstrekkelig lufting bak bordkledningen kan fuktighet som trenger inn bak bordene eller gjennom veggen innenfra ikke tørke opp. Dette skaper ideelle forhold for råtesopp og muggvekst.
- Lokal utbedring/utskiftning bør utføres.

Råteskader i deler av kledningen.

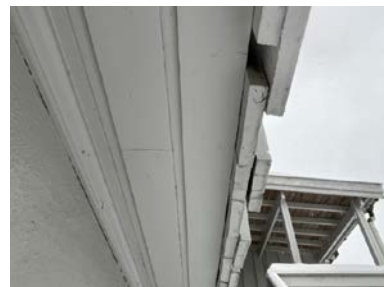
Lite lufting.

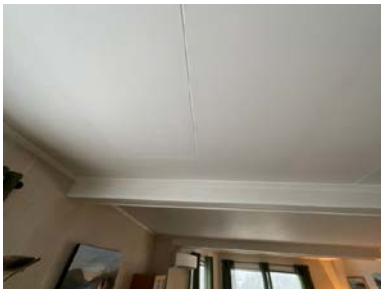
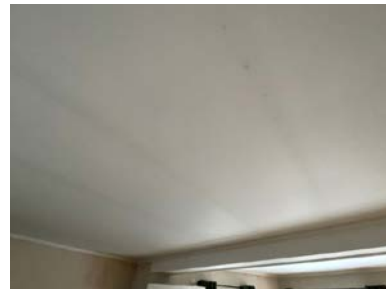
- Det er registrert symptom på fuktskader i konstruksjonen.

- Det må gjennomføres ytterligere undersøkelser.

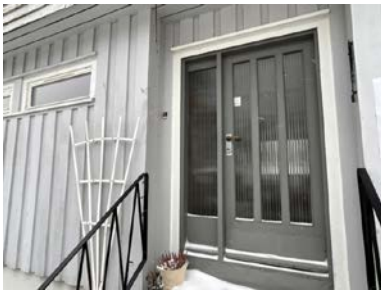
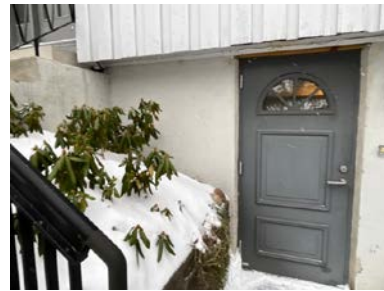
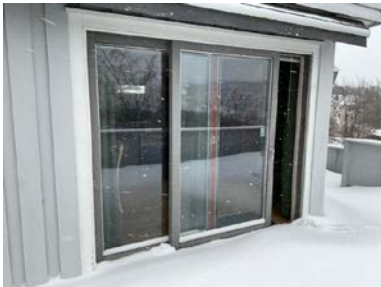
- Det er påvist avvik rundt innsettingsdetaljer.
- Det er påvist utetthet/åpning mellom dørblad og dørkarm. Dvs. at kald trekk kan oppstå.
- Karmene i dører er værslitte utvendig og det er sprekker i trevirket.
- Tilstandsgrad 2 gis når bygningsdelen har vesentlige avvik. Bygningsdelen skal enten ha feil utførelse, en skade eller symptomer på skade, sterk slitasje eller nedsatt funksjon. Graden gis når bygningsdelen trenger vedlikehold eller tiltak i nær fremtid. Graden skal også brukes når delen er gammel og det er grunn til å varsle om faren for skader på grunn av alderen, eller når det er grunn til å overvåke delen spesielt på grunn av fare for større skader eller følgeskader.

Fuktskader på dør og karm.

- Det må påregnes noe vedlikehold og at enkelte dører må skiftes ut.

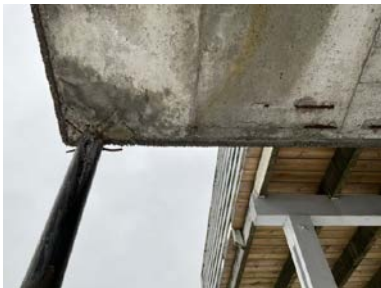
Målinger utført i stuen fra opprinnelig deler og ut i tilbygget viser over 30 mm. Avviket ser ut til å skyldes manglende understøttelse av tilbygget. Det bør gjøres umiddelbare tiltak da tilbygget delvis ser ut til å være fundamentert på balkongen av betong. Denne balkongen henger delvis i løse lufta da stolpen helt ytterst ikke er understøttet.

Stolpen er rustet og løs.

For å oppnå tilstandsgrad 0 eller 1 må høydeforskjeller rettes opp. Det må foretas ytterligere undersøkelser for å kartlegge omfanget av skader og nødvendige tiltak, herunder kontroll av fundamentering og bærekonstruksjon.

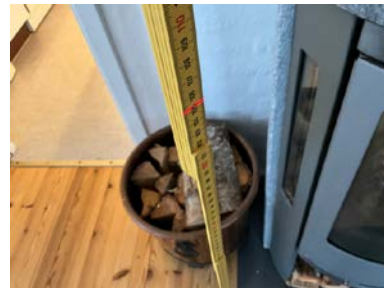
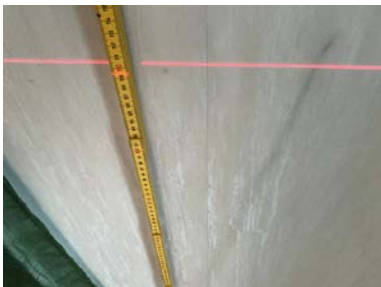
- Målt høydeforskjell på over 30 mm gjennom hele rommet. Tilstandsgrad 3 gis med bakgrunn i standardens krav til godkjente måleavvik.

Over 40 mm i stuen.

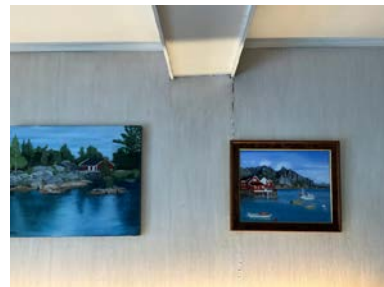
Sprekker innvendig i bygget, tyder på store bevegelser.

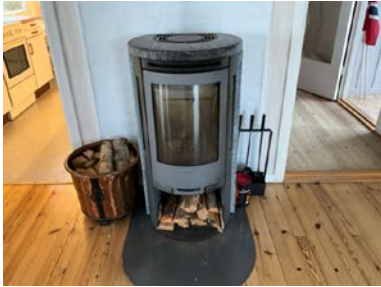
- Mer enn halvparten av forventet brukstid er passert på pipe.
- Det er merker etter "renning" under sotluke. Dette indikerer at det kan oppstå kondens i pipen, eller at den ikke er regnsikret over yttertaket.
- Tilstandsgrad 2 gis når bygningsdelen har vesentlige avvik. Bygningsdelen skal enten ha feil utførelse, en skade eller symptomer på skade, sterk slitasje eller nedsatt funksjon. Graden gis når bygningsdelen trenger vedlikehold eller tiltak i nær fremtid. Graden skal også brukes når delen er gammel og det er grunn til å varsle om faren for skader på grunn av alderen, eller når det er grunn til å overvåke delen spesielt på grunn av fare for større skader eller følgeskader.

Konsekvens av registrert avvik er økt fare for pipebrann.

Tiltak bør påregnes slik som rehabilitering. Sotrenn under feiluke indikerer enten kondens i pipeløp eller utettheter i utvendig beslag. Nærmere undersøkelser må utføres.

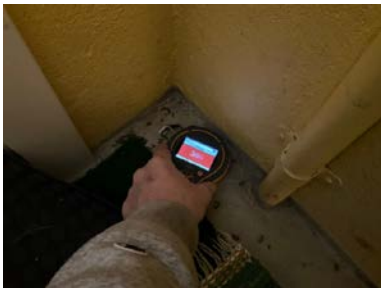
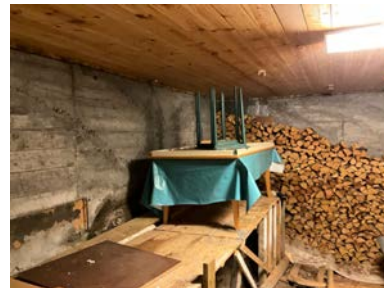
- Det er påvist indikasjoner på noe fuktgjennomtrenging i kjellergulv.
- Det er registrert fuktskjolder/fuktskader på overflater.

Det er ingen synlig utvendig fuktsikring på bygget.

- Det påviste fuktnivå gir grunn til å overvåke konstruksjonen jevnlig for å se utvikling over tid, og eventuelt foreta tiltak for å unngå fuktskader.

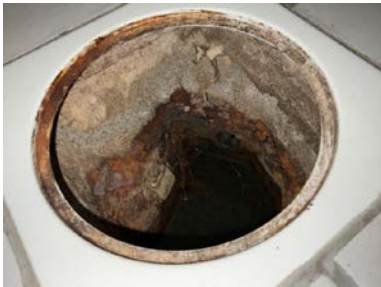
En må forvente generell oppgradering av våtrommets tettesjikt/membran for at våtrommet skal tåle en normal bruk etter dagens krav (tett våtsone). En samlet TG 3 for rommet er satt med bakgrunn i alder og manglende tetthet i våtsonen på rommet. Eldre sluker av denne typen, uten membran vil ikke tåle dagens bruk og har stor fare for videre fuktproblematikk.

Ingen membran i våtsoner.

- Våtrommet må totalrenoveres. Alle forhold med tettesjikt, våtsone, sluk m.m. må dokumenteres.
- Manglende oppgradering av våtrommet medfører høy risiko for at konstruksjonene ikke vil tåle vanlig bruk av vann eller lekkasjer. Dette kan føre til fuktskader på tilstøtende konstruksjoner.

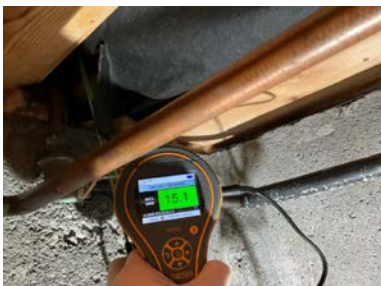
15.1 %

- Hulltaking er ikke foretatt da det allerede er påvist andre avvik i våtsonen.
- Ved fuktmåling i nedre del av vegg mot våtsone fra tilstøtende rom, måles høye fuktverdier.

Hele rommet må renoveres, det kan ikke utelukkes skjulte skader på eldre bad.

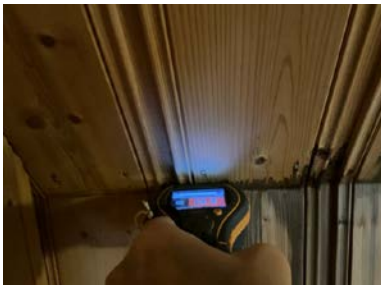
- Hulltaking er ikke foretatt da det allerede er påvist andre avvik i våtsonen.
- Ved andre fuktundersøkelser enn hulltaking, er det påvist indikasjoner på fuktskader.

Lekker fra avløpet.

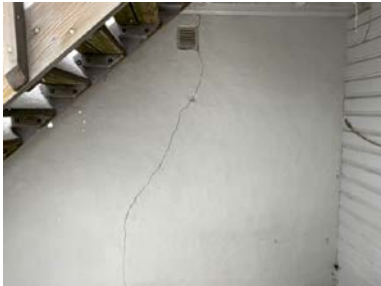
Sprekk i murene.

Holdes under oppsikt, dersom sprekken utvider seg må det gjøres tiltak i grunnforholdene.
