Åssvingen 23A og 23B, 1852 MYSEN

**Funkishus med utleiedel i
attraktivt boligområde i Trømborg
- Utsikts tomt! Bolig fra 2008 med
carport.**

Befaringsdato: 28.08.2024

Rapportdato: 12.09.2024

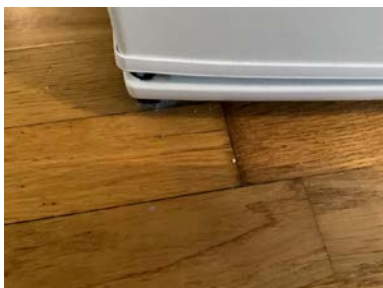
TG 2 Etasjeskille/gulv mot grunn

Etasjeskiller er av trebjelkelag.
Støpt betongdekke i underetasje.

- Målt høydeforskjell på mellom 10 - 20 mm innenfor en lengde på 2 meter. Tilstandsgrad 2 gis med bakgrunn i standardens krav til godkjente måleavvik.
- Målt høydeforskjell på over 15 mm gjennom hele rommet. Tilstandsgrad 2 gis med bakgrunn i standardens krav til godkjente måleavvik.

- Det ble foretatt kontroll på planhetsavvik ved hjelp av en punkt laser, målt 23 mm avvik i ett soverom i 1. etasje og 20 mm i stue/kjøkken. Lokalt ble det målt 15 mm over 2 meter i ett soverom i 1. etasje og 12 mm i stue kjøkken. I underetasje ble det målt ca. 10 mm i stue/kjøkken i leilighet.

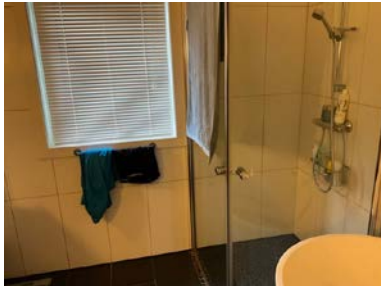
TG 2 Overflater Gulv

- Det er påvist avvik i fuger.
- Påvist noe misfarging i fuger på badet.

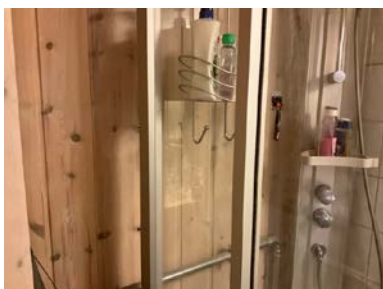
TG 2 Overflater Gulv

- Ikke tilfredsstillende tettesjik i badet, ikke synlige mansjetter rundt gjennomføringer i gulvet eller i sluket. Det er også benyttet lister i tre ned mot gulvet, ingen synlig mansjett/membran i overgang gulv/vegg.
- Ikke påvist klemt membranløsning i sluket befaringsdagen. Jevnlig rensing av sluket er viktig. Feil i tetting rundt sluket er den største årsaken til lekkasjer fra bad. Det er derfor viktig at ikke vannet blir stående over vannlåsen i sluket.

- Andre tiltak:
 - Våtrommet kan fungere med dette avviket, det må dog gjøres utbedringer om avviket skal lukkes. Det vil imidlertid sjelden være økonomisk rasjonelt som et enkeltstående tiltak. Ved en eventuell renovering, påse at badet bygges med riktig fall til sluk. Det presiseres at ved eventuelle lekkasjer, er det ikke sikkert at sluk vil holde unna, og at vann renner ut i tilstøtende rom med fuktskader som konsekvens.

- Våtrommet kan fortsatt fungere med dagens avvik, det er dog ingen garantier for tetthet. Eventuelle lekkasjer vil kunne føre til skader mot tilliggende konstruksjoner og våtrom. Tettesjiktet må utbedres om avviket skal lukkes. Det vil imidlertid sjelden være økonomisk rasjonelt som et enkeltstående tiltak. Ved en eventuell renovering, påse at badet bygges etter gjeldende krav og med dokumentasjon.

Kostnadsestimat: 50 000 - 100 000
