Solliaveien 900, 902, Øverdalsseterveien 73, 2477 SOLLIA

Stor landbrukseiendom med mye skog og eldre bygningsmasse. Jaktrett på elg og rein. Tilhørende seter.

Oppdragsnr.: 1211240379

Velkommen til Grana gård

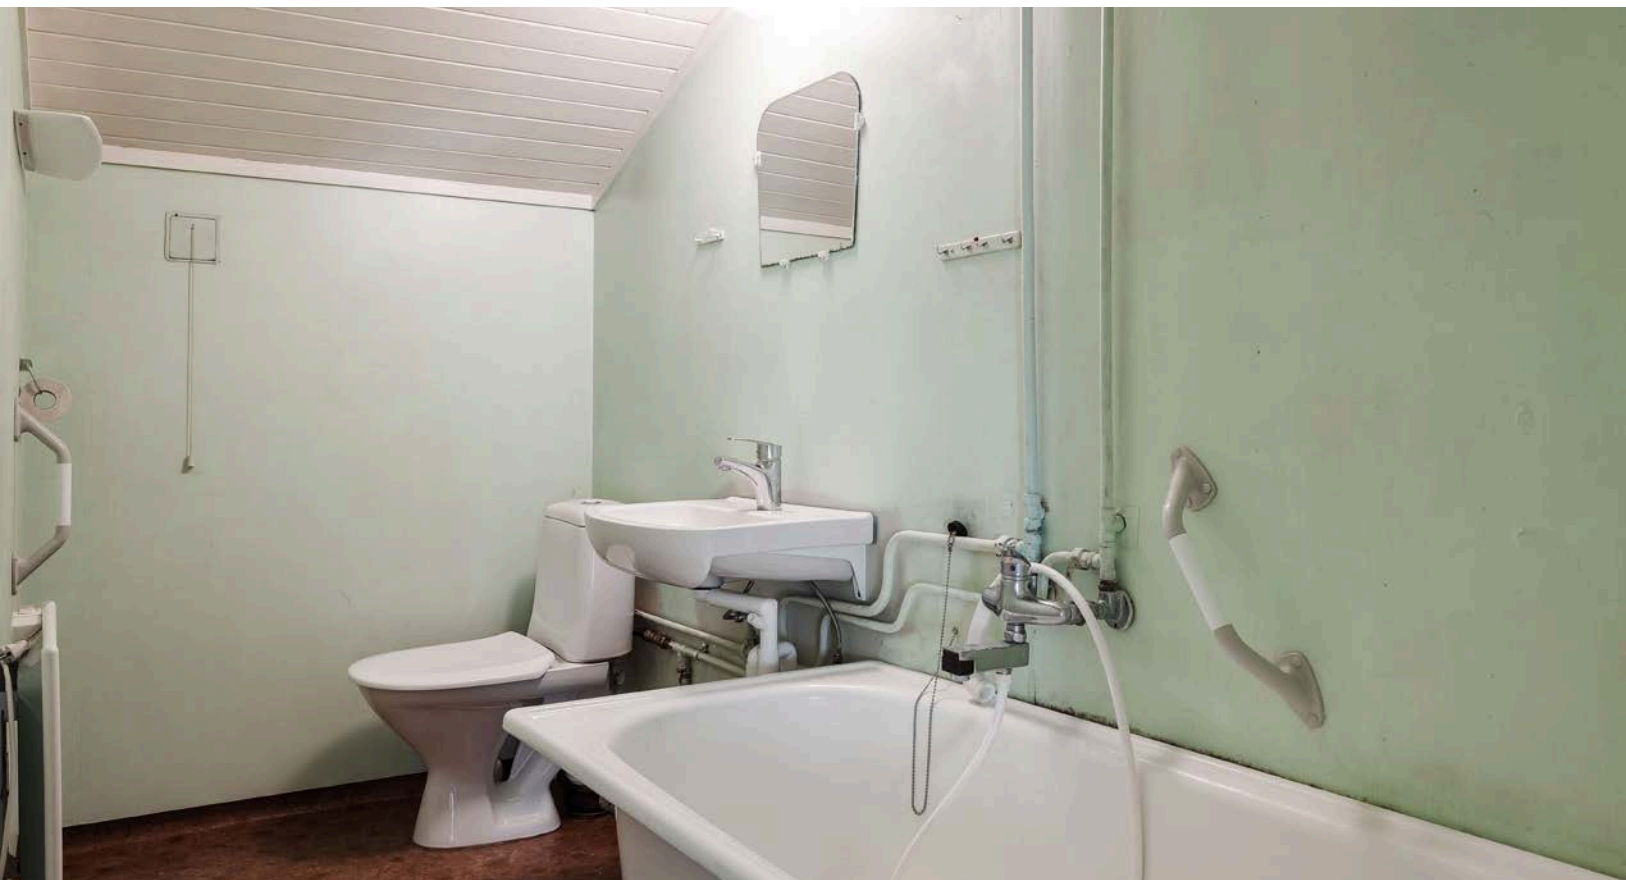
Eldre badrom fra 1950-tallet. Baderommet må totalrenoveres for å tåle normal bruk etter dagens krav.

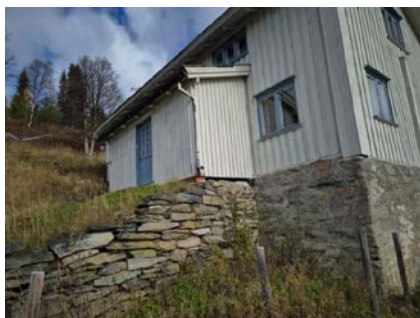
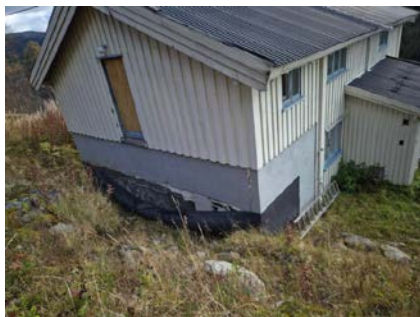
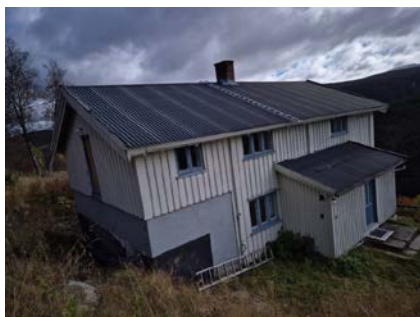
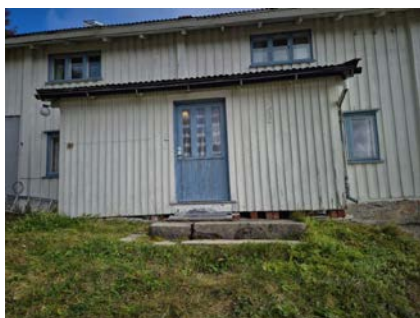
TG 2 Veggkonstruksjon - 2

Yttervegger ved vindfang og ved tilbygg 2. etasje mot nord utført i bindingsverk og utvendig kledd med stående kledning. Innvendig kledd med panel. Opplyst siste utvendige overflatebehandling fra 1960-tallet, sannsynligvis med linoljebehandling.

Kostnadsestimat: 10 000 - 50 000

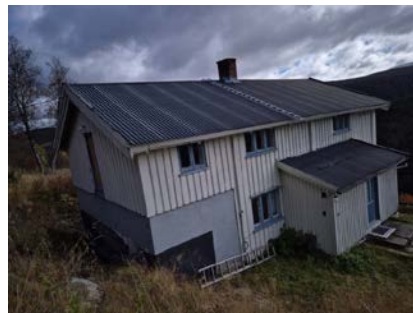
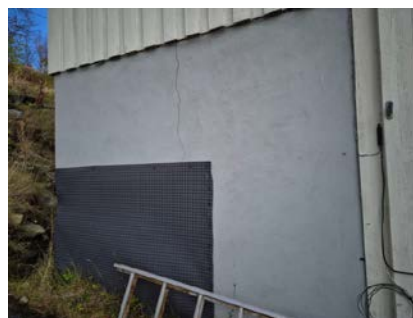
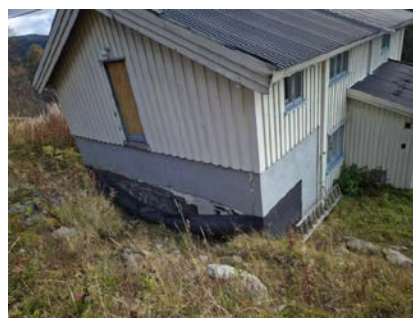
TG 3 Veggkonstruksjon - 3

* Utvendig > Veggkonstruksjon - 3: Det er påvist omfattende skade i fasade. Det er påvist store sprekker/skader i mur-/betongkonstruksjoner. Jordtrykksvegg med betydelige skader grunnet jordtrykk. Det anses at jordtrykksveggen må rives i sin helhet og erstattes med ny jordtrykksvegg. Følgeskader med fukt- og råteskader innvendig ved påforede vegger og stubbeloftskonstruksjoner.

Yttervegger ved 1.etasje tilbygg mot nord utført i pusset murverk av Siporex, innvendig påført og kledd med panel. Dels utbedret murvegg grunnet jordtrykkskader hvor jordmasser er gravet vekk og Siporex er erstattet med Lecablokk, opplyst utbedringer som egeninnsats.

Kostnadsestimat for riving av skadet jordtrykksvegg og etablering av ny jordtrykksvegg. Estimater omfatter også riving av innvendige påføringer og ny påføring etter at ny jordtrykksvegg er etablert. Skader ved stubbeloftskonstruksjoner er kostnadsestimert under etasjeskille.

Kostnadsestimat: 100 000 - 300 000

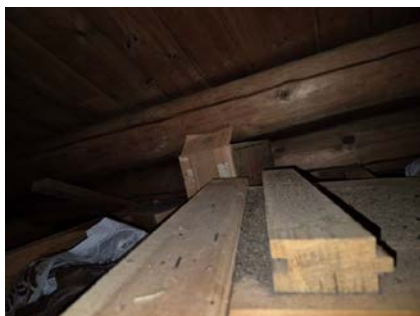
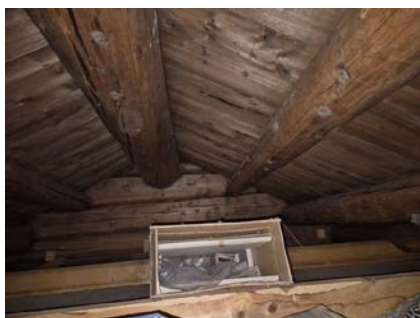
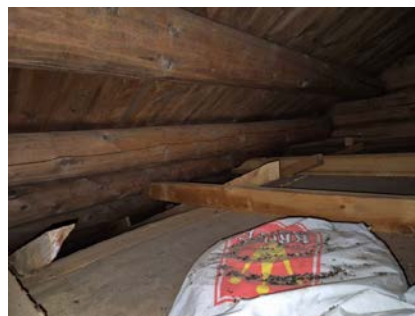
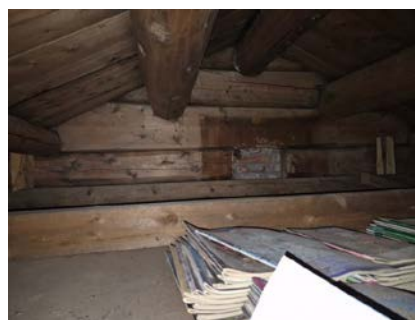
TG 2 Takkonstruksjon/Loft

Punktet må sees i sammenheng med Takteking

Begrenset besiktigelse fra luke, kaldtloftet bør besiktiges i sin helhet. Ytterligere ventilering bør vurderes av fagmann grunnet konflikt med varmluftslekkasjer og fare for kondensproblematikk. Gangbane for inspeksjon av kaldtloft bør etableres. Kostnadsestimat kun for kontroll av fagmann. Ytterligere kostnader kan bli påkrevet etter utredning.

Kostnadsestimat: Under 10 000

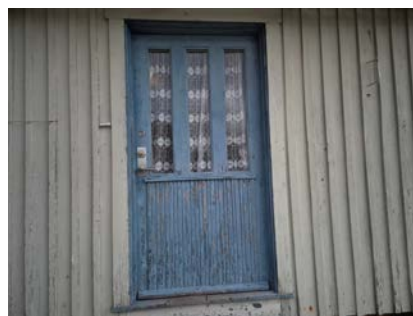
! TG 2 Dører

* Utvendig > Dører: Det er påvist avvik rundt innsettingsdetaljer. Det er påvist utetthet/åpning mellom dørbblad og dørkarm. Dvs. at kaldtrekk kan oppstå. Karmene i dører er værslitte utvendig og det er sprekker i trevirket. Dører med preg av elde/slitasje. Tettelister har mistet noe tettefunksjon. Dør med noe justeringsbehov. Åpningsmekanisme med noe slark.

Enkel tredør som ytterdør ved 1.etasje, dør med glassfelt. Enkel tredør som ytterdør ved 2.etasje, dør uten terrengadkomst. Dører fremstår å være fra 1950-tallet.

Utbedringer av dører iht til avvik kan påregnes. Tettelister bør byttes ved dører, mistet noe tettefunksjon. Dører med vedlikeholdsbehov og noe justeringsbehov. Kostnadsestimat for vedlikehold samt utbedringer av feil, mangler og skader. Kostnader for utskiftninger er ikke medtatt, men kan påregnes.

Kostnadsestimat: Under 10 000
