Stafettveien 4B, 3224 SANDEFJORD

**Selveier rekkehus over tre etasjer med terrasse, tre soverom og garasjeplass! Familievennlig og attraktiv beliggenhet.**

# Tilstandsrapport

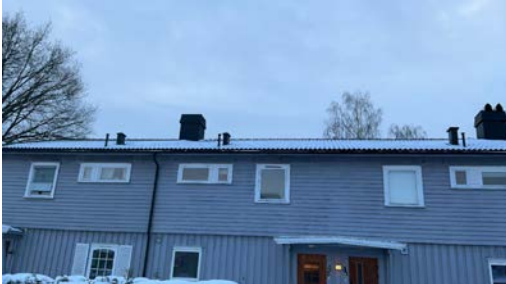
Det mangler stigebrunn for feier

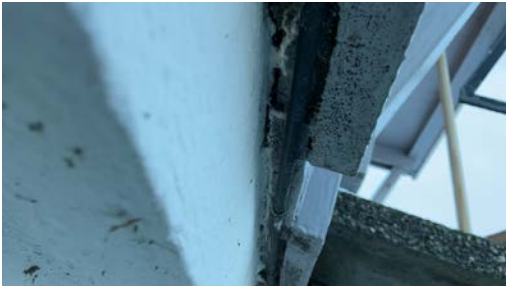
Det er ingen eller liten lufting i nedre kant av kledning mot grunnmur. Det er påvist spredte råteskader i bordkledningen. Det er værslitt/oppsprukket trevirke/trepaneler. -

Ingen lufting bak kledning

Det bør etableres tilstrekkelig lufting i nedre kant av kledningen mot grunnmur for å hindre opphopning av fukt, som kan føre til råteskader og redusert levetid på fasaden.

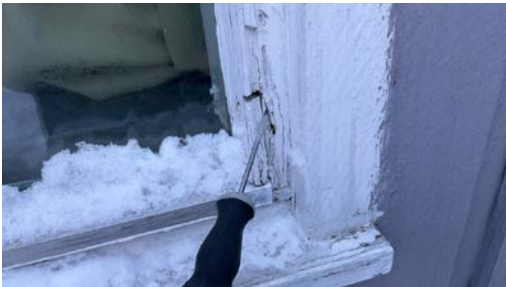
Råte på stuevinduet

Priskonsekvensen gjelder utskifting av 3 vinduer med registrerte råteskader.

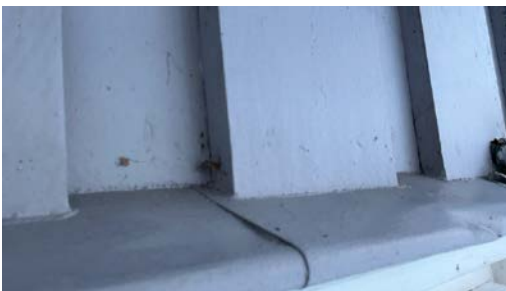
Manglende klaring mellom beslag og trekledning

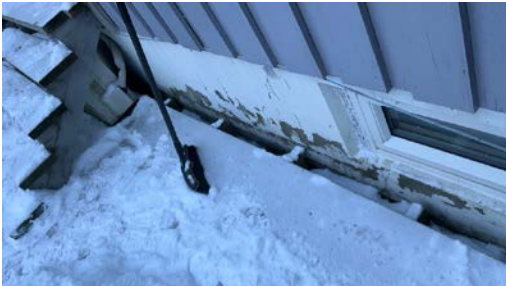
Mangler terrassebord

Konsekvens/tiltak: Manglende terrassebord bør kompletteres for å unngå risiko for snubling og fallskader.

Det anbefales også å foreta en nærmere kontroll av terrassen når den er snøfri, for å avdekke eventuelle andre skader eller mangler som ikke var synlige ved befaringstidspunktet.

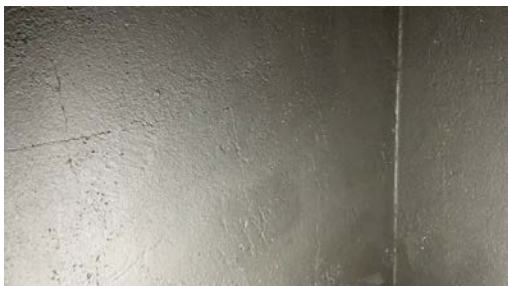
Sprekk/riss i pipe

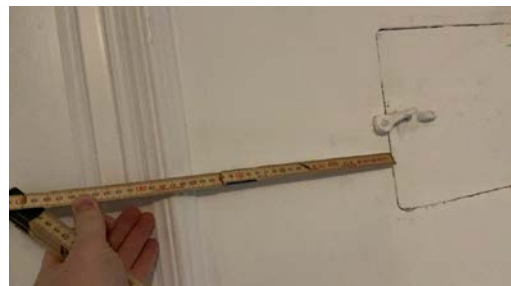
Liten avstand til brennbart materiale

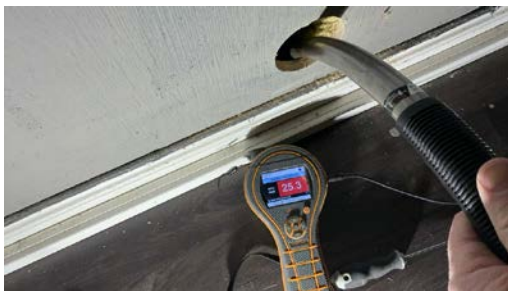
Hulltaking er foretatt i kjellerstue og bod. Det er påvist avvik i konstruksjonen.

Fuktkvotemåling i konstruksjonen viste verdier på henholdsvis 24,8 vekt% og 25,3 vekt%. Boligen har malt og lakkert tretrapp med teppebelagte trinn til kjeller, samt malt trapp til 2. etasje. Innsendig har boligen malte fyllingsdører av ukjent alder, samt én slett dør fra 2022.

Fukt påvist ved fuktmåling i kjellerstuen

Priskonsekvensen gjelder ytterligere undersøkelser, og ikke utbedring av eventuelle tiltak.

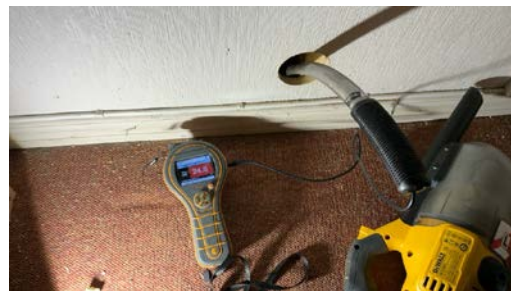
Fukt påvist ved fuktmåling i boden

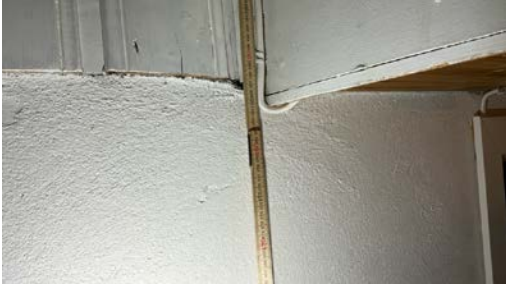
Lav frihøyde

Frihøyden i trappeløpet bør vurderes nærmere, da lav frihøyde kan medføre økt risiko for hodeskader ved ferdsel.

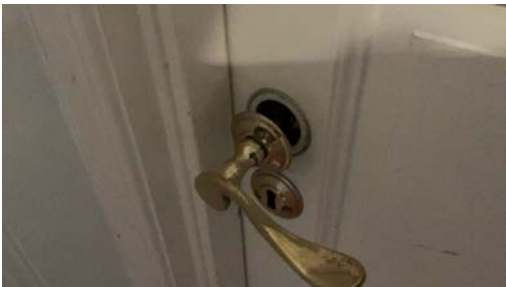
Løs vrider

Dørvrider bør festes for å hindre at den løsner eller faller av, noe som kan medføre redusert funksjonalitet og økt risiko for skade.

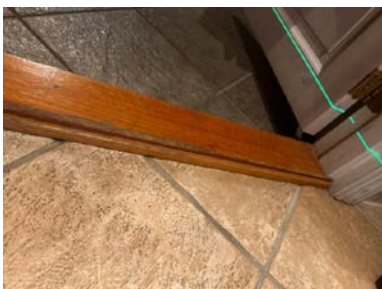
Det er påvist at høydeforskjell fra topp slukrist til gulv/synlig topp membran ved dørterskel er mindre enn 25 mm. Det er påvist at noen fliser har bom (hulrom under). Det er påvist avvik i fallforhold til sluk i forhold til krav i forskrift på byggetidspunktet. Det er påvist avvik på varmekilde. - Det er påvist avvik fra krav/anbefaling om høydeforskjell fra topp slukrist til gulv/synlig topp membran ved terskel på minimum 25 mm, da membran ved terskel ikke er synlig.

Membran ikke synlig ved terskel

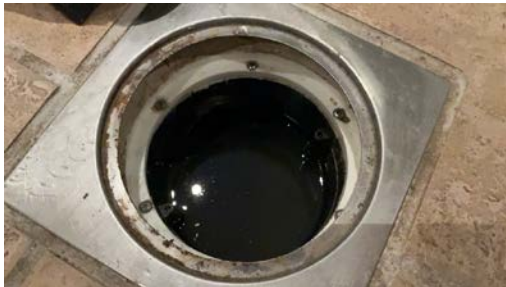
Sluk

Overvåk tilstanden jevnlig, og vurder utbedring dersom det oppdages tegn til lekkasje eller fuktskader.

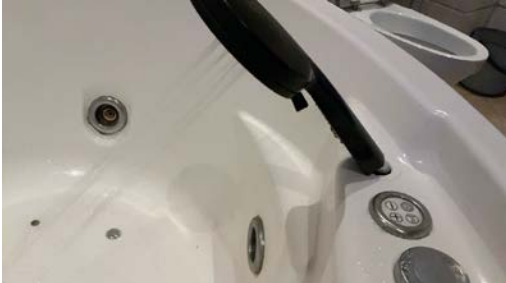
Lekkasje i hånddusj

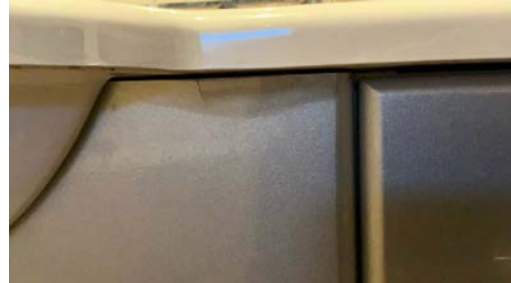
Svelling på innredning

Svelling og skader på baderomsinnredningen bør utbedres for å hindre videre forringelse og redusert levetid på innredningen.

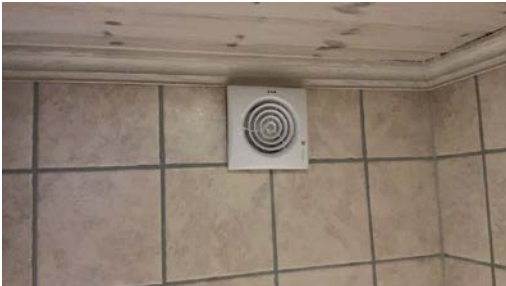
Den mekaniske viften i veggen er fuktstyrt. Eier opplyser at det i vår-, sommer- og høstmånedene ofte luftes ekstra med vinduet åpent, mens det på vinterstid benyttes avfukter på grunn av lave utetemperaturer. Dette kan tyde på at ventilasjonen ikke fungerer optimalt under alle forhold.

Vifte i vegg

Ventilationsviften bør kontrolleres og eventuelt utbedres for å sikre tilstrekkelig luftutskifting under alle årstider. Mangelfull ventilasjon kan føre til dårlig inneklima, økt fuktbelastning og risiko for mugg- og råteskader.

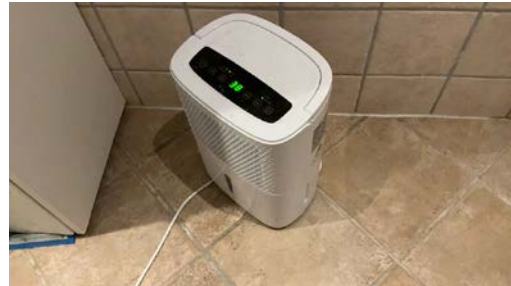
Avfukter som benyttes

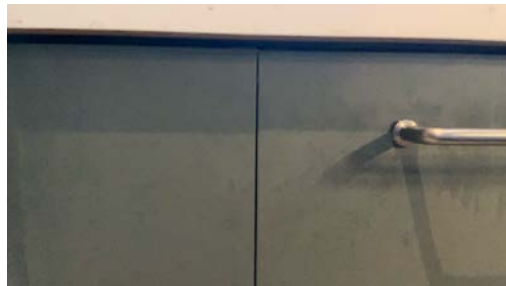
Skuffefront som subber sammen

Skuffefrontene bør justeres slik at de ikke subber mot hverandre, for å unngå skade og sikre normal bruk.

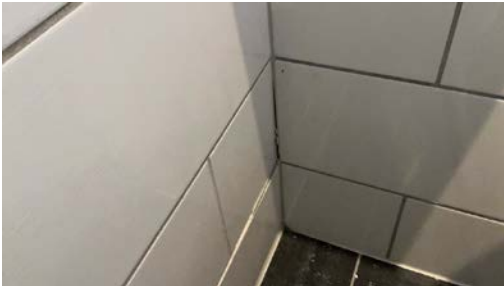
Toalettrom har kun naturlig avtrekk fra rommet, NS 3600 krever mekanisk avtrekk for å kunne gi TG 0/1. Det er registrert en flis på veggen som er noen millimeter trukket lenger inn i veggen, noe som har medført oppsprekking i silikonfugen i hjørnet (se bilde).

Flis på veggen som er noen millimeter trukket lenger inn i veggen, noe som har medført oppsprekking i silikofugen i hjørnet

Det anbefales å utbedre oppsprekkingen i silikonfugen og vurdere om flisen bør justeres eller byttes. Dette anses som et estetisk avvik uten tekniske konsekvenser, men bør følges opp for å unngå videre forringelse av overflaten.

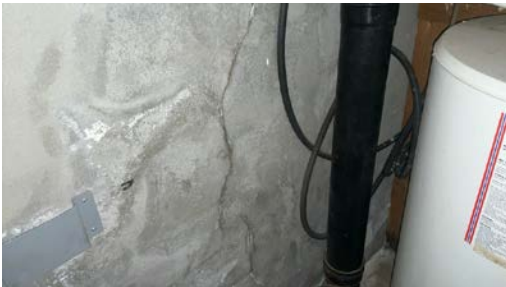
Det er registrert skråriss som er symptom på setninger. Grunnmuren har sprekkdannelser. Det er også registrert malingsflass på muren.

Sprekk på mur i innvendig bod

Konsekvens/tiltak: Sprekkdannelser og skråriss i grunnmuren bør utbedres for å hindre videre setningsskader, redusere risiko for vanninntrengning og svekkelse av konstruksjonen.

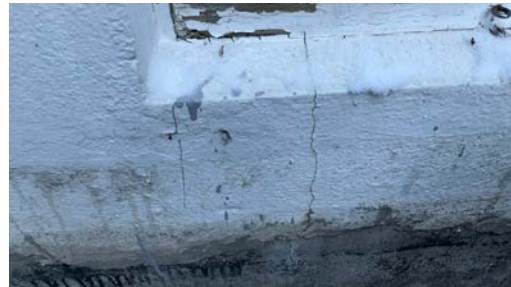
Riss i mur

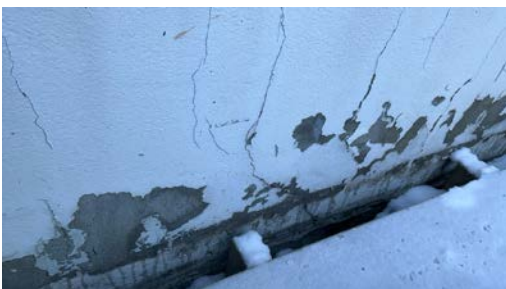
Riss og malingsflass på mur

Malingsflass på muren bør utbedres for å beskytte overflaten mot fukt og forringelse.

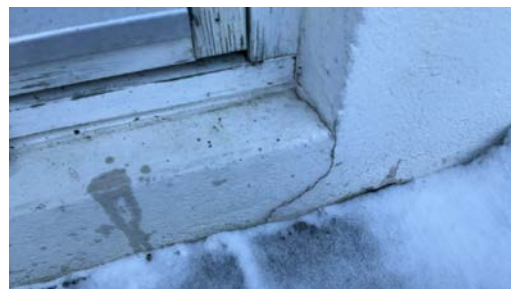
Riss i mur
