Nesvegen 1149, 2353 STAVSJØ

**Solrik og hyggelig eiendom rett ved Stavsjøvannet! Enebolig med god planløsning på én flate samt kjeller. Dobbeltgarasje.**

## Nøkkelinformasjon

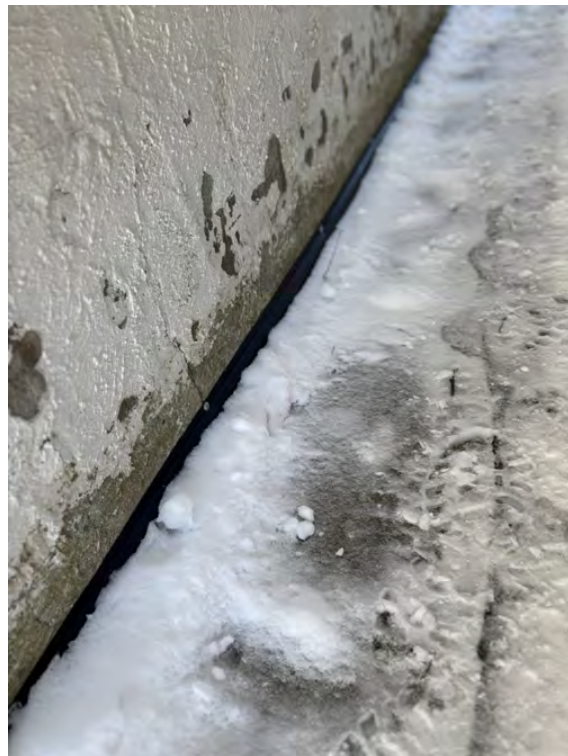
\* Grunnmur og fundamenter - Grunnmur: Avvik: Det ble registrert sprekker og avflassing av puss på grunnmur, tegn til fuktpåvirkning nederst på mur. Det ble ikke registrert forhold som indikerer vesentlig konstruktive svekkelser.

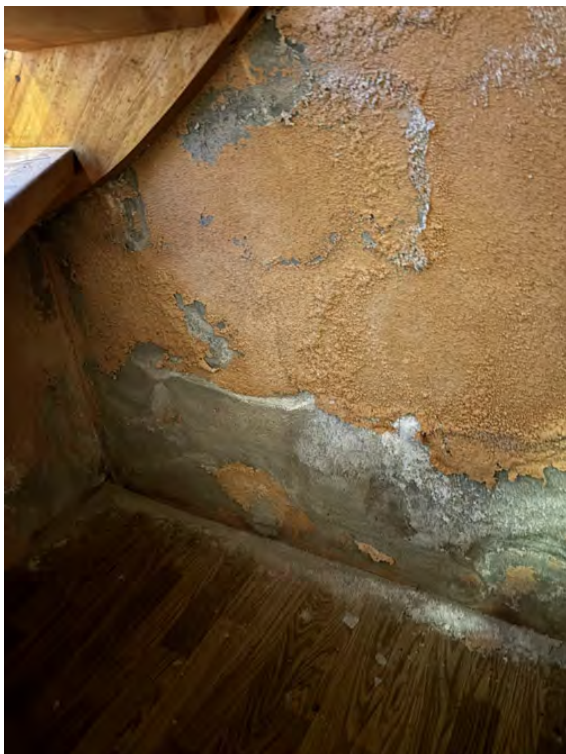
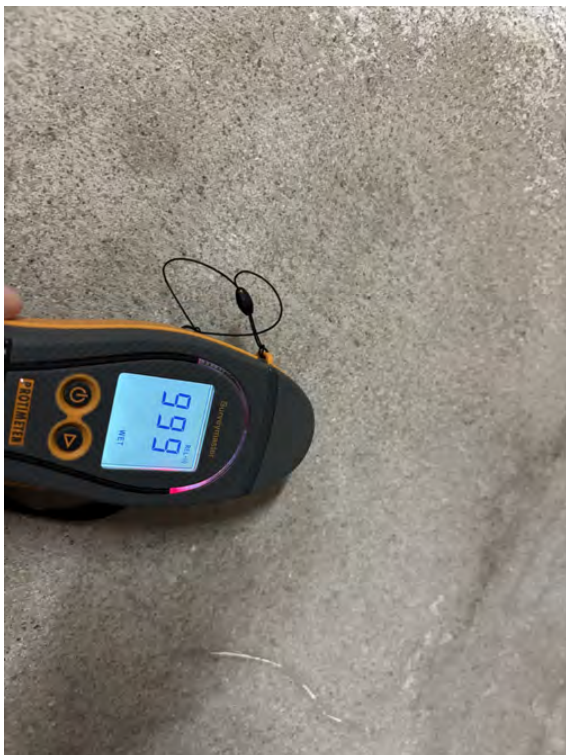
## Drenering

\* Drenering - Drenering og fuktsikring: Avvik: Forholdet skyldes med høy sannsynlighet

fuktinntrengning fra omkringliggende masser som følge av sviktende, redusert funksjon i drenering og/eller utvendig fuktsikring av grunnmur.

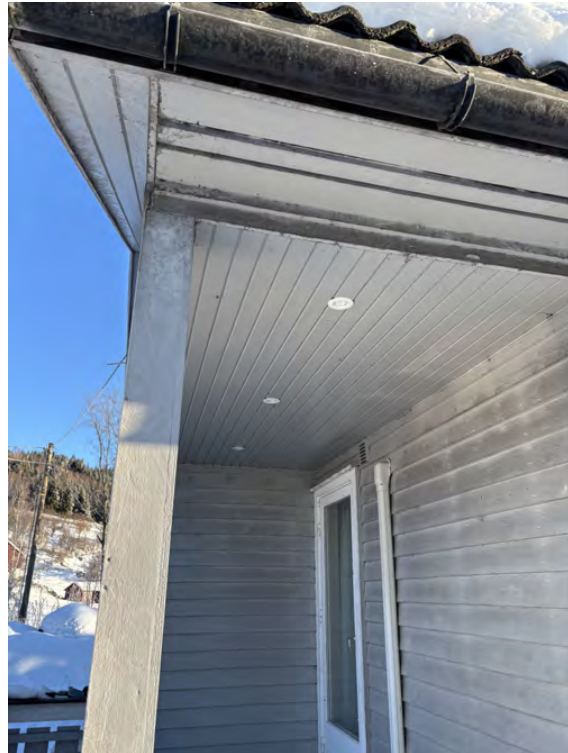
## Yttervegg

\* Yttervegg - Kledning: Avvik: Manglende lufting gir økt risiko for fuktopphopning i kledningen, noe som kan redusere levetiden og bidra til utvikling av lokale råteskader. Kombinasjonen av værpåvirkning, svekket overflatebehandling og små skader kan over tid medføre ytterligere nedbrytning og behov for utskifting av kledningsbord.

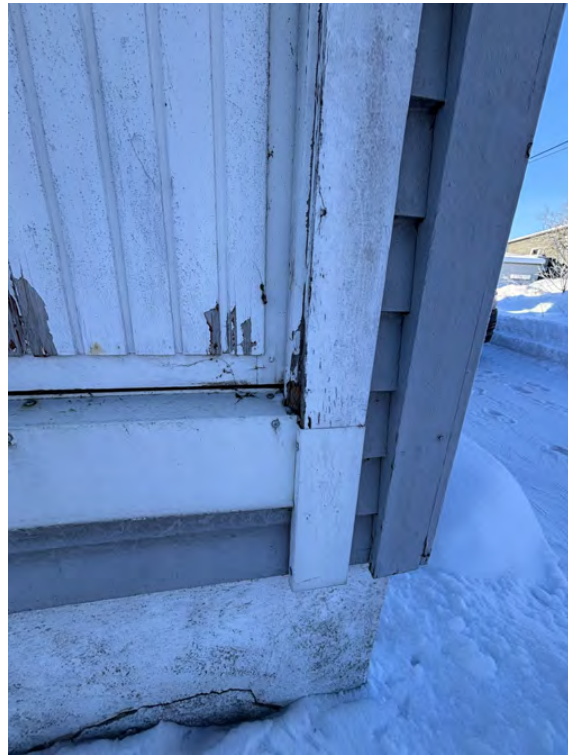
**Vinduer og ytterdører**

\* Vinduer og ytterdører - Vinduer og ytterdører: Avvik: Vinduer og terrassedører fra byggeår 1972 har oppnådd eller passert forventet teknisk levetid. Det er registrert funksjonssvikt ved enkelte kjellervinduer som ikke lar seg åpne, samt aldersrelatert slitasje og vedlikeholdsbehov på flere vinduer, terrassedører og tilhørende beslag. Avvikene vurderes å skyldes naturlig nedbrytning av materialer over tid, jf.

levetidsbetraktninger i SINTEF Byggforsk 700.320 – Intervaller for vedlikehold og utskifting. Utførelse med synlig og eksponert membran i overgang ved ytterdør kan være en sårbar konstruksjonsdetalj. Slike overganger er utsatt for fuktpåvirkning fra nedbør, snø og ismelting, og korrekt utførelse er viktig for å hindre fuktopptak i konstruksjonen. Løsningen vurderes som en konstruksjon med usikker fuktsikring.

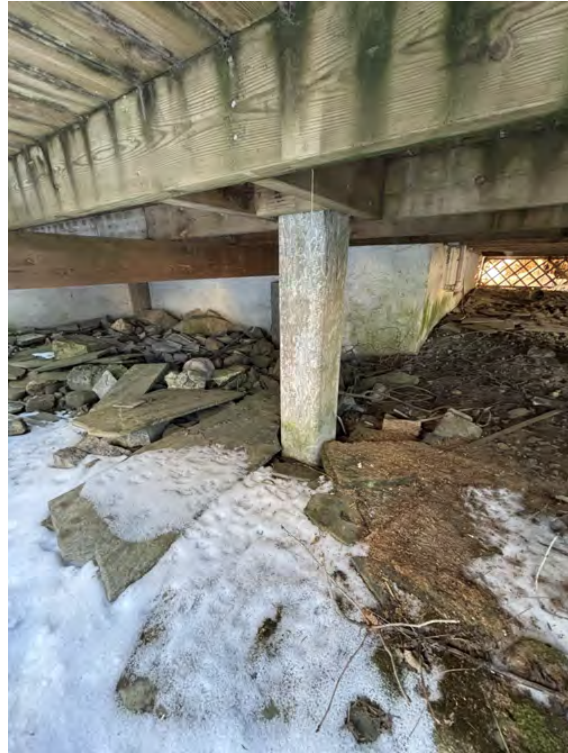
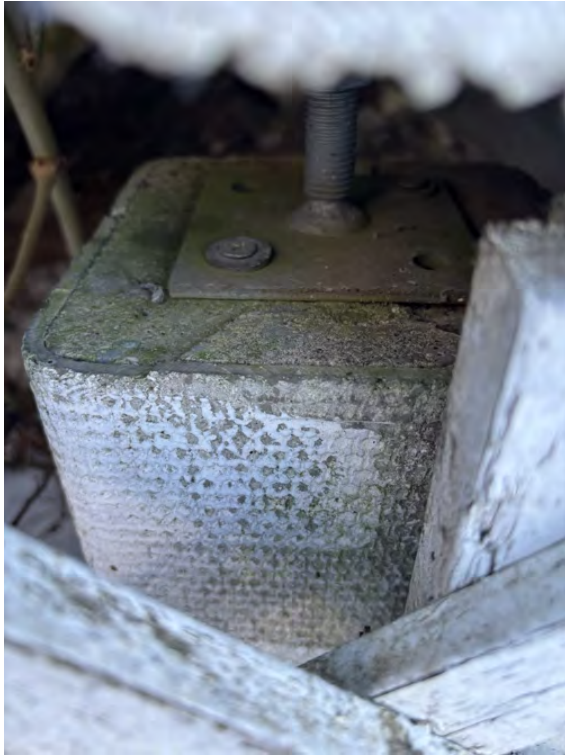
## Balkonger, terrasser, veranda og lignende

\* Balkonger, terrasser, veranda og lignende - Utkragede eller understøttede konstruksjoner (balkonger eller terrasser): Avvik: Årsaken til TG 3 er observert bruk av eternittør i fundamentering av søylepunkter. Eternitt kan inneholde asbest og anses som et helse- og miljøfarlig materiale etter dagens referansenivå. Registrerte skjevheter vurderes å være relatert til naturlige bevegelser og belastninger i konstruksjonen over tid

Det er satt en symbolsk kostnad, da det ikke er behov for umiddelbare tiltak. Eventuelle kostnader vil være knyttet til fremtidig vedlikehold eller eventuell ombygging.

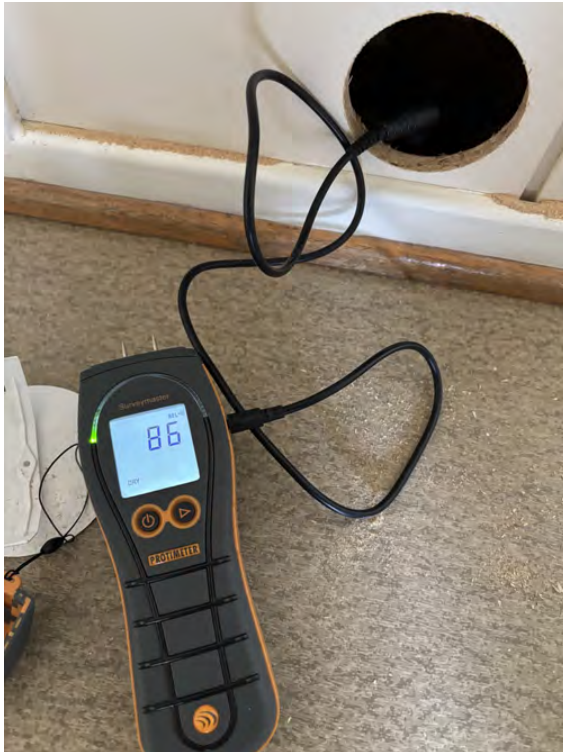
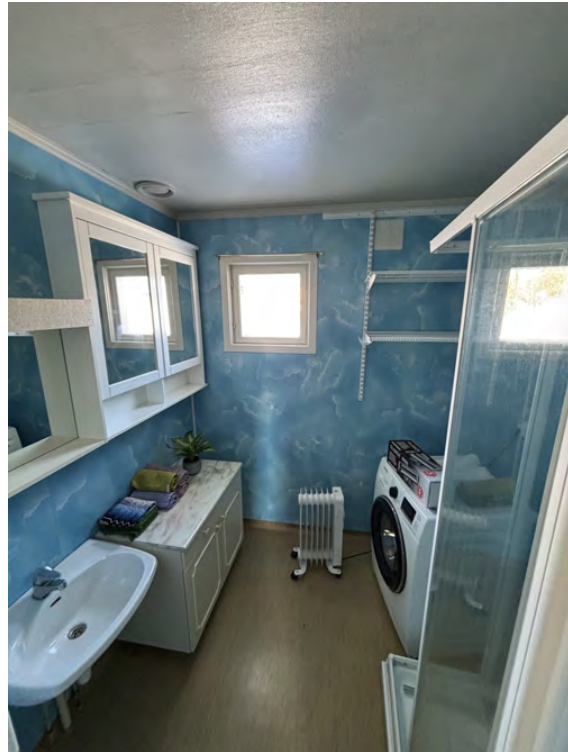
## Bad

\* Bad - Overflater - Gulv: Avvik: Overflaten har passert forventet levetid, og funksjon kan ikke lenger påregnes over tid.

\* Bad - Overflater - Vegger: Avvik: Veggoverflater med respatexplater er fra byggeår og har oppnådd høy alder. Forventet levetid er passert. Det er observert åpninger og utettheter i skjøter og overganger, noe som gir redusert fuktsikring.

\* Bad - Overflater - Himling: Avvik: Himlingen er fra byggeår og har oppnådd høy alder. Fuktpåvirkning skyldes normalt kondens, høy fuktbelastning og aldring av overflater. Med økende alder reduseres overflatens motstand mot fukt.

\* Bad - Membran, tettesjikt og sluk (i gulv eller vegger): Avvik: Membran/våtromsbelegget har en forventet levetid på ca. 20-30 år, brukstid er passert. Funksjonen som fuktbeskyttelse kan ikke lenger påregnes, og det foreligger økt risiko for fuktinntrenging i underliggende konstruksjoner. Resterende levetid er usikker.

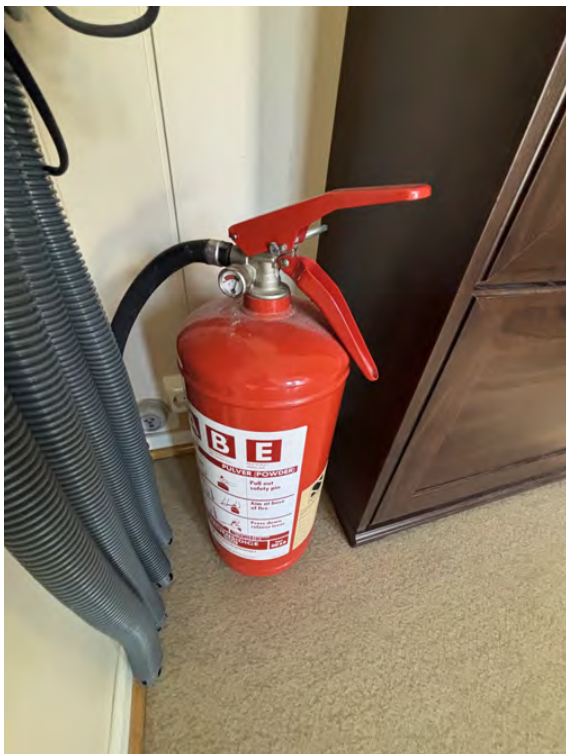
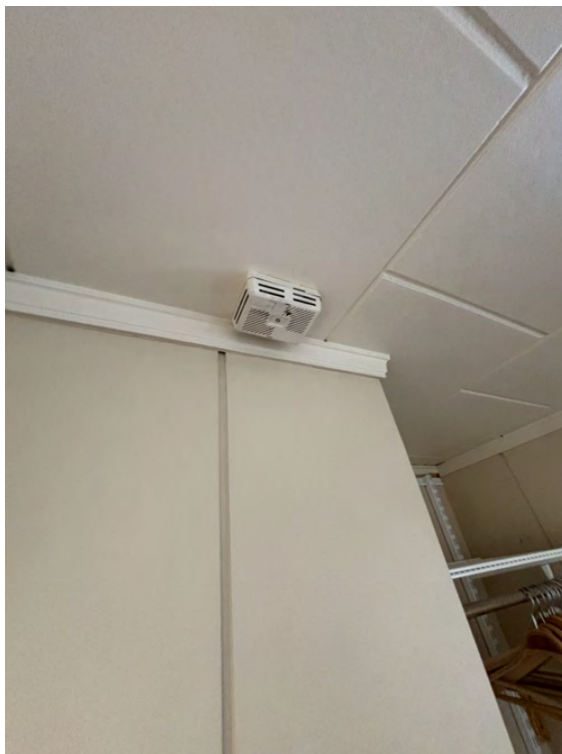
### Branntekniske forhold

Manglende rømningsvei medfører økt risiko for personskade ved brann, da sikker evakuering ikke er ivarettatt på en tilfredsstillende måte.
