Ekornveien 14, 2480 KOPPANG

**Koselig og gjennomgående
oppusset enebolig med sentral
beliggenhet. Gode solforhold og
flott utsikt! Fint terrasseområde!**

6. Hovedrapport

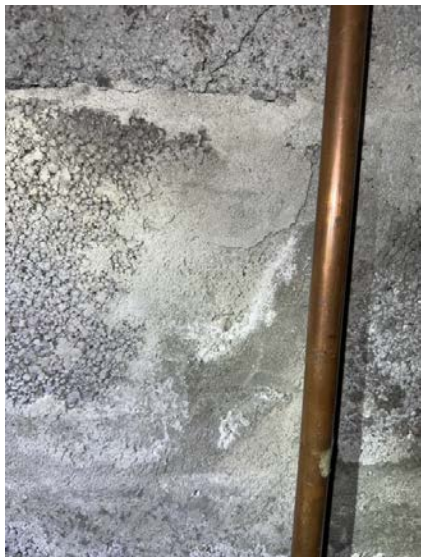
-Drenering: Det registreres manglende topplis. Det registreres salt/kalkutslag på innvendig grunnmursflater i bod. Tomten er snødekt og terrengforhold er ikke kontrollert. Det er foretatt kontroll med fuktindikator mot tilgjengelige murflater/ gulv på grunn. Undersøkelsen viser indikasjoner på fukt i kjellergulv og nedre del av grunnmur. Boligen er oppført på et tidspunkt hvor det ikke ble benyttet fuktsikring under kjellergulv og fundamenter på samme måte som i dag. Det vil derfor være påregnelig at konstruksjoner mot grunn trekker fukt og får forhøyede fuktverdier. Påvist taknedløp uten etablert utkast. Taknedløp er avsluttet over terreng og uten etablert utkast/ drenerør. Det anbefales tiltak for å lede overflatevann bort fra bygningen. Etablering av drenering på taknedløp må utbedres slit at grunnmur ikke får en stor fuktbelastning fra takvann.

Viser saltutslag på veggen i kjeller.

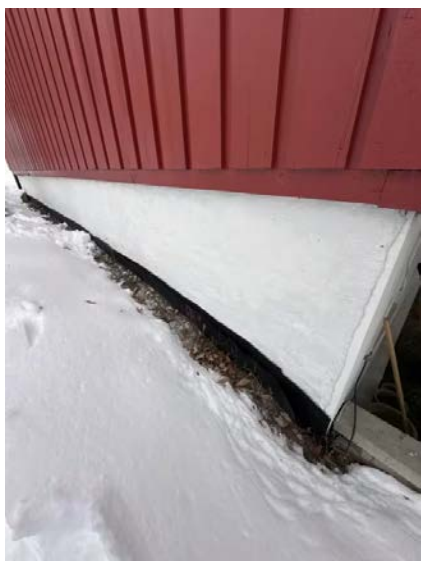
Viser grunnmursplast. Topplist/klemlist må etableres.

Overvåk tilstanden jevnlig. For å få tilstandsgrad 0 eller 1 må dreneringen skiftes ut, men tidspunktet for når dette er nødvendig er vanskelig å si noe om. Bruken av rom under terreng vil og være avgjørende.

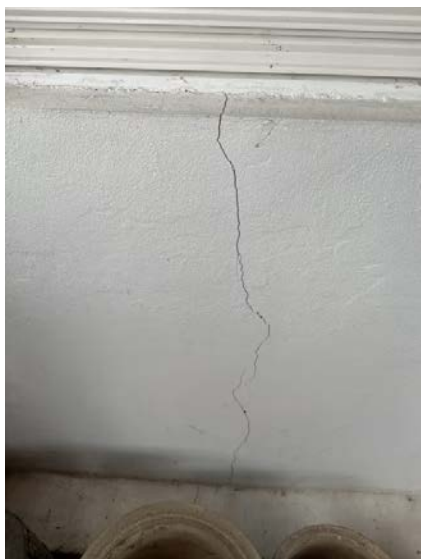
Det registreres riss/ sprekker i grunnmuren.

Viser eksempel på sprekker i grunnmur

Det anbefales å foreta en gjenpussing av sprekker i grunnmur, slik at forholdet kan observeres over tid, med tanke på om dette er under utvikling eller er stabilt.

Løpende observasjoner anbefales for å bekrefte eller avkrefte en negativ utvikling.

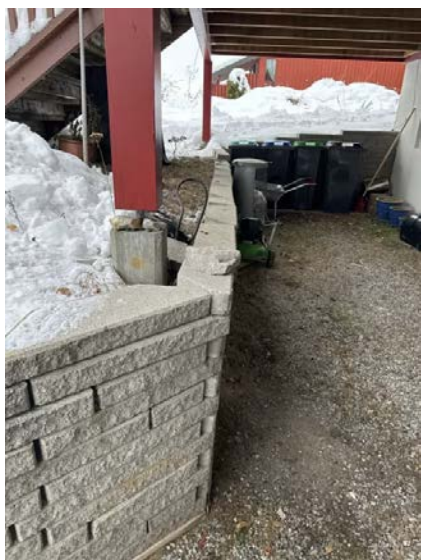
-Støttemur: Det registreres skjevhet/ retningsavvik som antas og skyldes jordtrykk eller teilebelastning. For å kartlegge om skaden er under utvikling må observasjon over tid foretas.

Viser skjevheter på støttemur ved inngang sokkel.

For å kartlegge om skaden er under utvikling må observasjon over tid foretas.

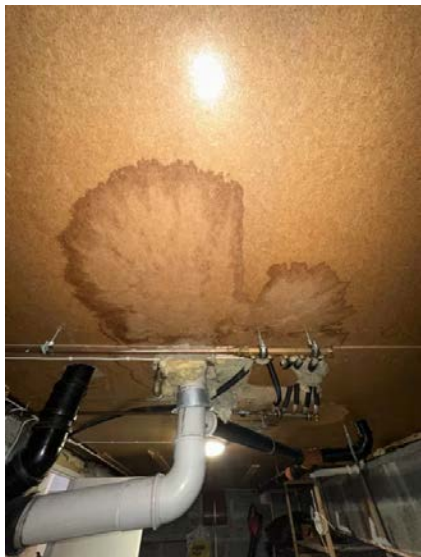
Viser skader i tak etter tidligere vannlekkasje fra kjøkken. Tørt på befaringen. Tak og overflater i bod anbefales oppgradert.

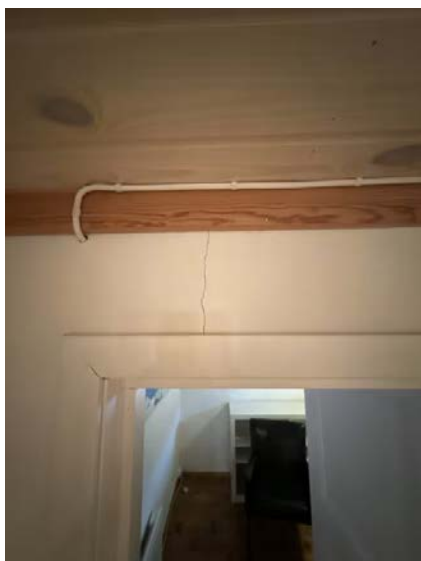
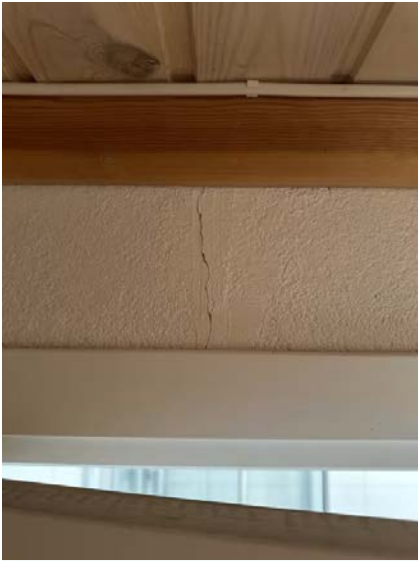
Viser sprekk over dør i kjeller.

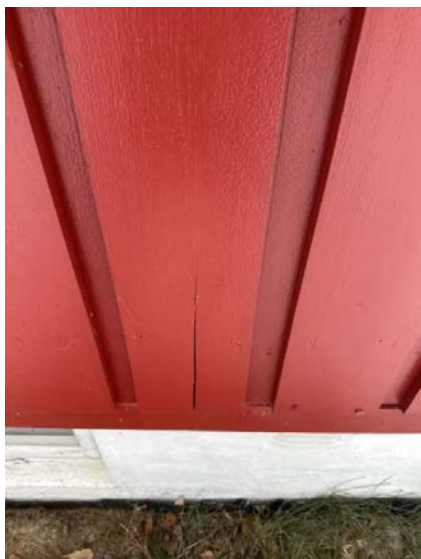
Viser sprekke i kledningsbord.

Utbedring av sprekker i fasadene må utføres.

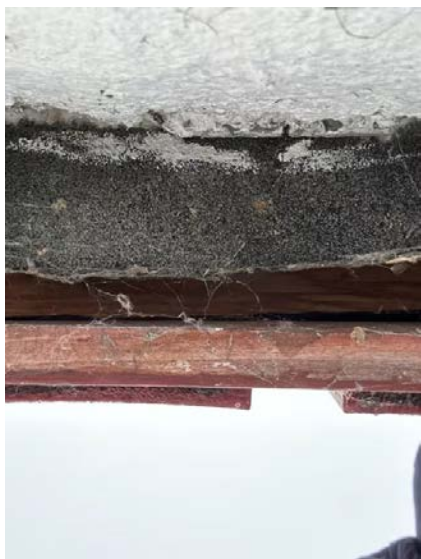
Veggkonstruksjon mangler lufting.

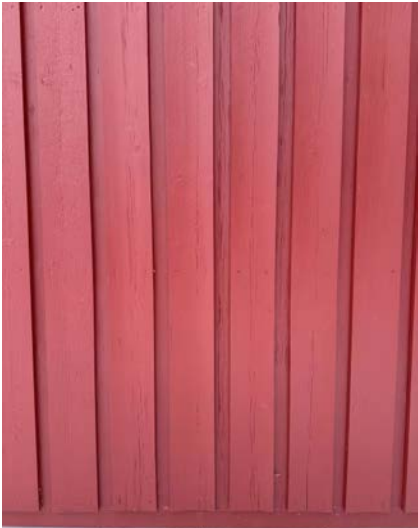
Det er stedvis registrert værslitt/oppsprukket trevirke. Vedlikehold må påregnes.

Vedlikehold av fasader med vask/skraping og beis/maling.

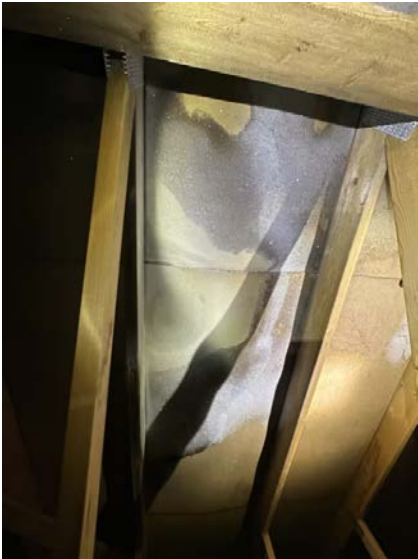
-Loft (konstruksjonsoppbygging): Det er påvist fuktskjolder i undertak/takkonstruksjon antatt på grunn av avtrekk fra kjøkken. Det er registrert symptom på aktivitet fra skadedyr rundt pipa. Avtrekk fra kjøkkenvifte må føres over tak. Varme fra boligen og kald luft skaper kondens ved undertak.

Viser rim og kondens mot undertak på loft.

Avtrekk fra kjøkkenvifte må føres over tak. Varme fra boligen og kald luft skaper kondens ved undertak.

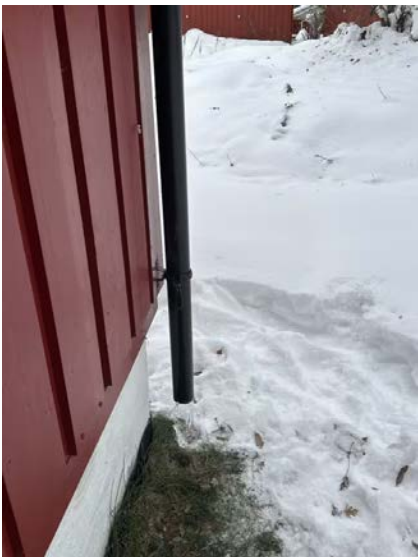
Viser taknedløp uten etablert utkast/drensledning. Drensrør anbefales montert slik at overflatevann blir ført bort fra bygningen.

Etablering av drenerledning på taknedløp må utbedres slit at grunnmur ikke får en stor fuktbelastning fra takvann.

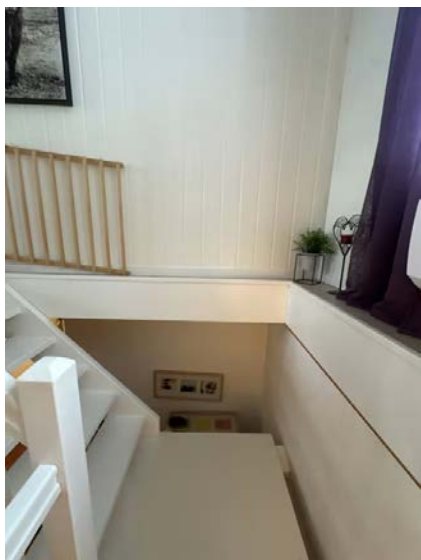
Åpning i trapp anbefales sikret med rekkverk.

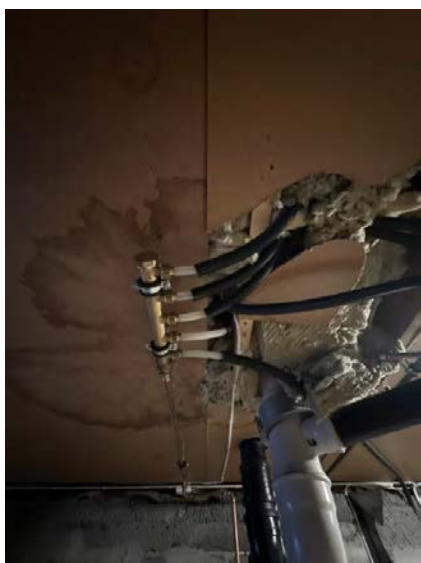
Viser åpen fordelerstokk plassert i tak.

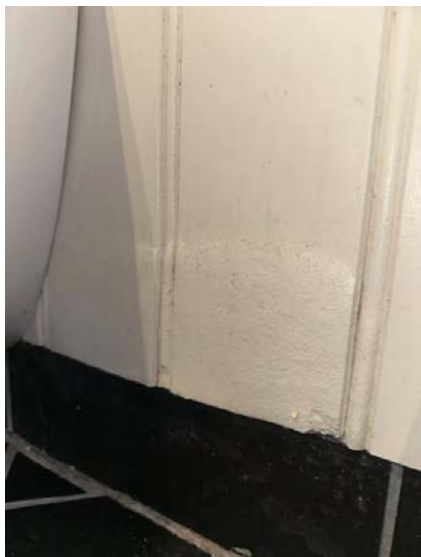
Viser eksempel på svelleskade på plater. Hjemmelshaver opplyser om skade fra tidligere eie. Tørt på befaringen.

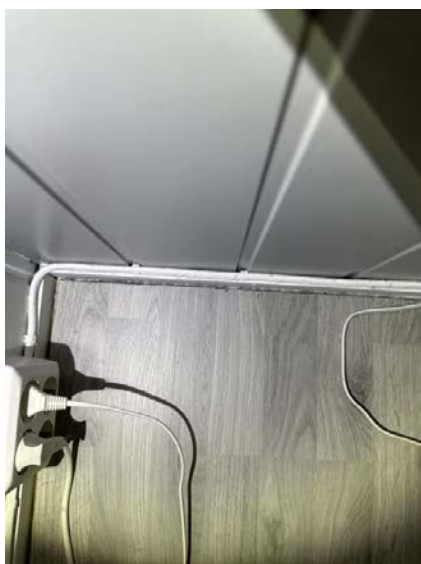
Laminatgulv på soverom i sokkeletasje er ikke ført under gulvlist.

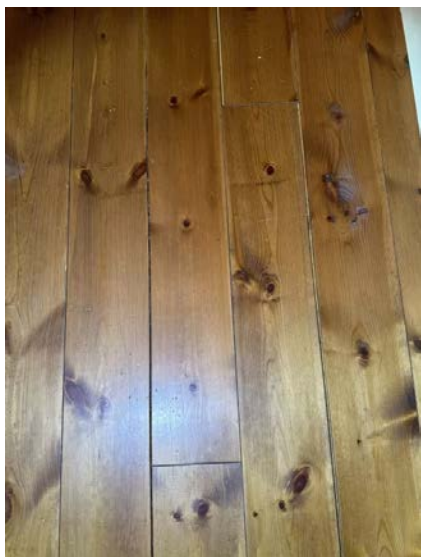
Tregulv i kjeller har sprekker og skjevheter.
