Heimlylia 4A, 9300 FINNSNES

**Innholdsrik og sentrumsnær  
familiebolig med skjermet  
beliggenhet, umiddelbar adkomst  
til lekeareal og utmark.**

**Salgsobjekt:** Tomannsbolig  
**Eierform:** Eiet  
**Byggeår:** 1975  
**BRA-i/BRA Total** 219/232 kvm  
**Tomtstr.:** 1074 m<sup>2</sup>  
**Soverom:** 5  
**Antall rom:** 8  
**Gnr./bnr.** Gnr. 44, bnr. 729  
**Snr.** 2  
**Oppdragsnr.:** 1901250093

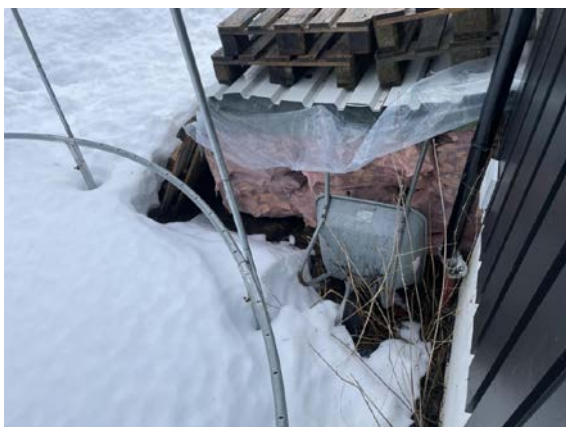
Vann som samle seg ved grunnmuren kan føre til fuktproblemer og skader på fundamentet.

Der er lite / dårlig fall eller flatt ut fra bygningen.

For å utbedre mangelen på dokumentasjon på utvendig drenering, bør det utføres en grundig inspeksjon og oppdatering av dreneringssystemet. Dreneringen under bakkenivå må kontrolleres og vedlikeholdes regelmessig. For å rette opp dårlig eller flatt fall inn mot grunnmuren,

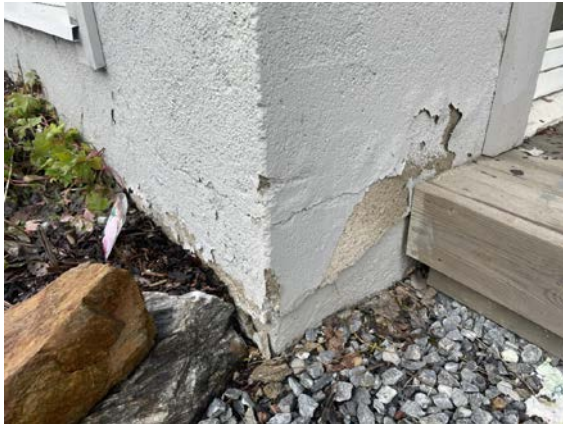
Det mangler kapillærbrytende sjikt på konstruksjon mot terreng. Overgangslist kapillærbrytende sjikt ikke pusset inn. Avflassing og riss i overflate mur.

Mangelen på et kapillærbrytende sjikt på konstruksjonen mot terreng kan føre til at fuktighet fra grunnen trenger inn i bygningen, noe som kan resultere i fuktskader og redusert levetid for konstruksjonen. Når overgangslisten til det kapillærbrytende sjiktet ikke er pusset inn, kan det oppstå lekkasjer og fuktinntrenging ved skjøtene. Avflassing og riss i overflaten på muren er ofte et resultat av fuktinntrenging og dårlig vedlikehold, noe som kan svekke murens strukturelle integritet og estetiske utseende.

Avflassing og riss i overflate mur.  
Det mangler kapillærbrytende sjikt på konstruksjon mot terreng.

For å utbedre mangelen på et kapillærbrytende sjikt på konstruksjonen mot terreng, bør det etableres et drenerende lag, som pukk, for å hindre fuktinntrenging. Overgangslisten til det kapillærbrytende sjiktet må pusses inn med egnet mørtel for å sikre tetthet og forhindre lekkasjer. For å utbedre avflassing og riss i murens overflate, bør skadede partier fjernes,

overflaten rengjøres, og muren behandles med vanntett slømmemørtel eller fiberarmert pussmørtel for å beskytte mot videre skader.

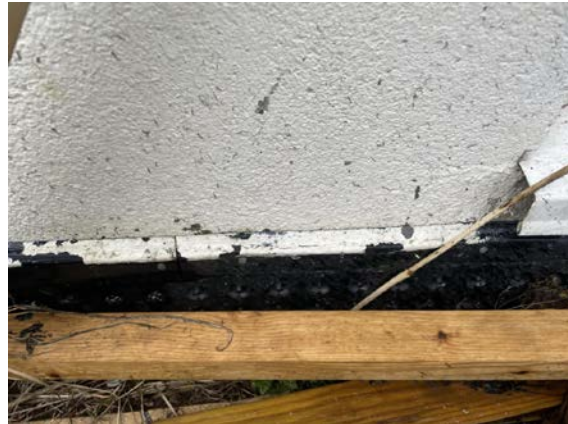
Overgangslist kapillærbrytende sjikt ikke pusset inn.

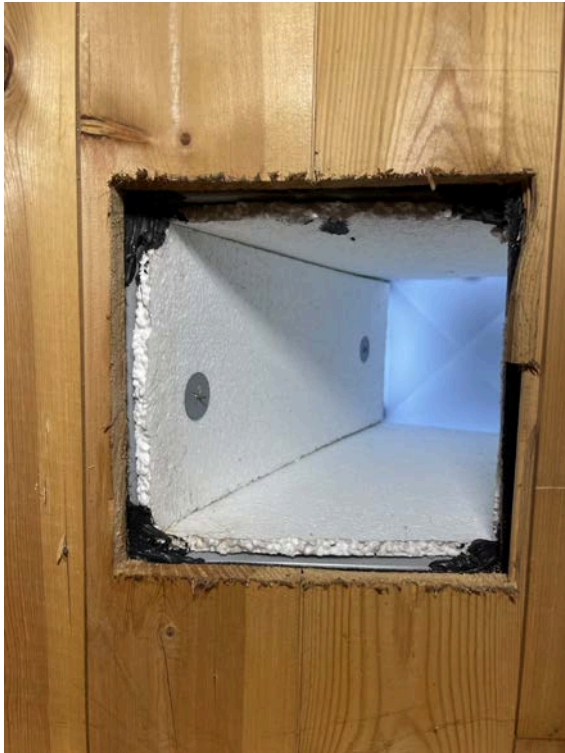
Antatte eldre fuktskjolder på gulvet i mørkeloftet kan skyldes tidligere lekkasjer eller kondensproblemer. Inndriv fra ekstra luftehatt under spesielle værforhold kan føre til vanninntrenging, noe som øker risikoen for fuktskader, mugg og råte. Dette kan svekke bygningens strukturelle integritet og kreve kostbare reparasjoner

Inndriv fra ekstra luftehett under spesielle værforhold.

værforhold, bør luftehatten justeres eller suppleres med en beskyttende hette.

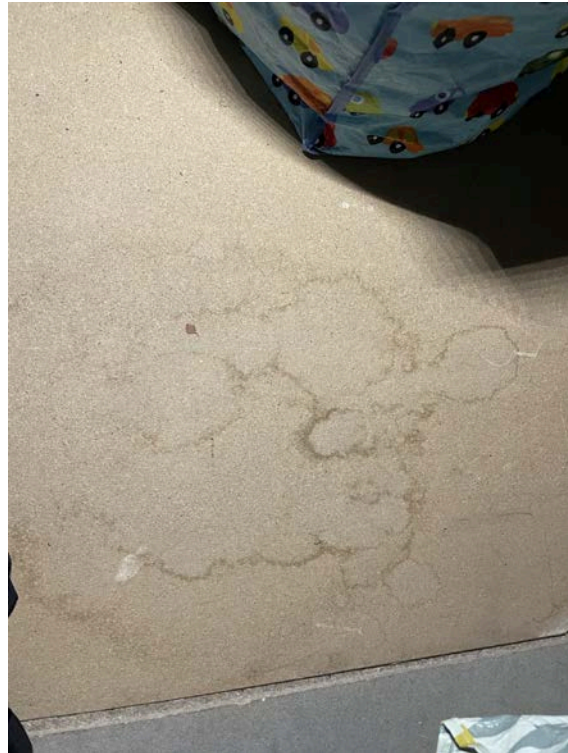
Det er påvist antatt eldre fuktskjolder på gulv i mørkeloft. Inndriv fra ekstra luftehatt under spesielle værforhold.

Det er påvist antatt eldre fuktskjolder på gulv i mørkeloft.

For å utbedre fuktskjolder på gulvet i mørkeloftet, bør lekkasjekilden identifiseres og utbedres. Eventuelle skadede materialer må fjernes og erstattes. For å forhindre inndriv fra ekstra luftehatt under spesielle

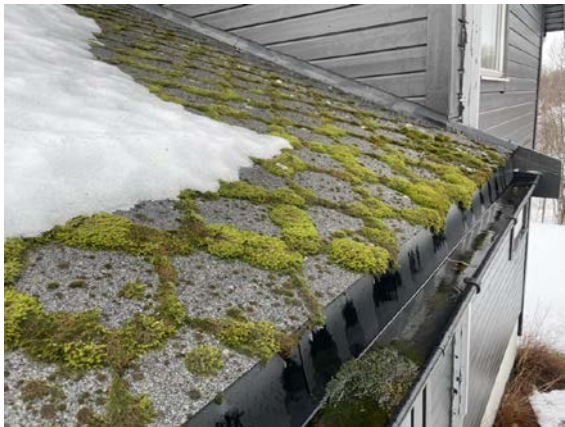
Manglende vedlikehold på taktekking kan føre til mosevekst. Mose trives i fuktige miljøer, og et tak som ikke blir vedlikeholdt kan samle fuktighet, noe som gir ideelle forhold for mose. Mose kan skade taket ved å holde på fuktighet, som kan føre til råte og lekkasjer.

Det er påvist manglende vedlikehold på takting.  
Det er påvist mose på taktekking.

For å forhindre mosevekst og skader på taket, anbefales det å gjennomføre regelmessig vedlikehold. Dette inkluderer å inspisere taket for skader, fjerne løv og annet rusk, og sørge for at taket er rent og tørt.

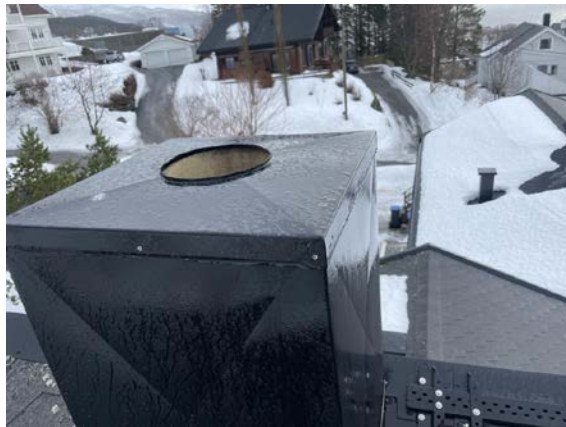
Manglende pipehette kan føre til at vann og fuktighet trenger ned i pipen, noe som kan forårsake kondensskader og frostsprengning. Dette kan redusere pipens levetid og øke risikoen for pipebrann. I tillegg kan mangelen på pipehette gjøre det lettere for fugler og løv å komme inn i pipen, noe som kan blokkere trekken og skape ytterligere problemer.

Manglende pipehette.

For å utbedre manglende pipehette, bør det monteres en pipehette som beskytter mot vann, fuktighet, fugler og løv. Dette vil forhindre kondensskader, frostsprengning og blokkering av trekken, og dermed sikre pipens levetid og funksjonalitet.

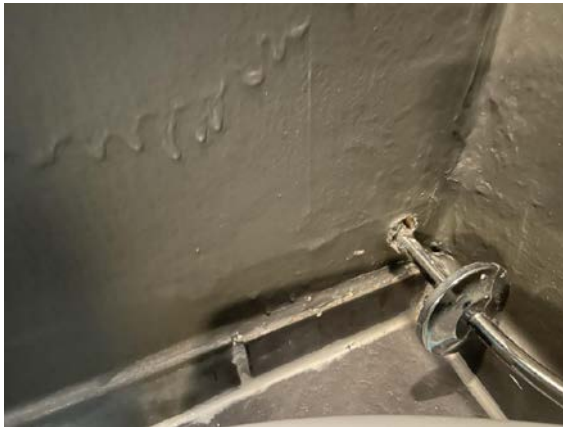
Feil utførte gjennomføringer i våtsone gulv og vegg kan føre til lekkasjer og fuktskader. Siden membranen er skjult, er det vanskelig å kontrollere arbeidet. Uten dokumentasjon på faglig utførelse, er det ingen garanti for kvaliteten, noe som kan resultere i kostbare reparasjoner og redusert levetid for bygningen.

Gjennomføringer i våtsone vegg er ikke korrekt utført.

For å unngå lekkasjer og fuktskader fra feil utførte gjennomføringer i våtsone, er det viktig å bruke kvalifiserte fagfolk og dokumentere arbeidet nøye. Regelmessige inspeksjoner kan også bidra til å oppdage problemer tidlig, noe som sikrer kvalitet og forhindrer kostbare reparasjoner.

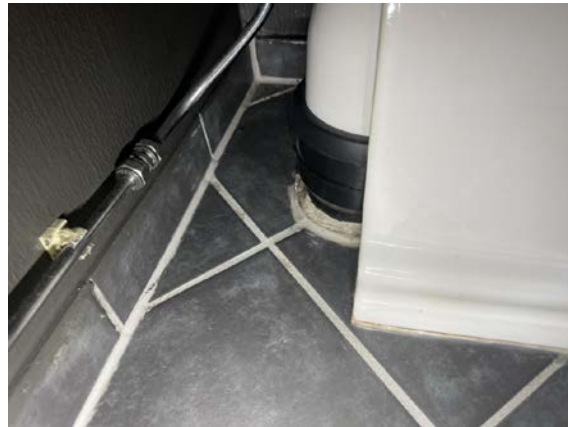
Gjennomføringer i våtsone gulv er ikke korrekt utført.

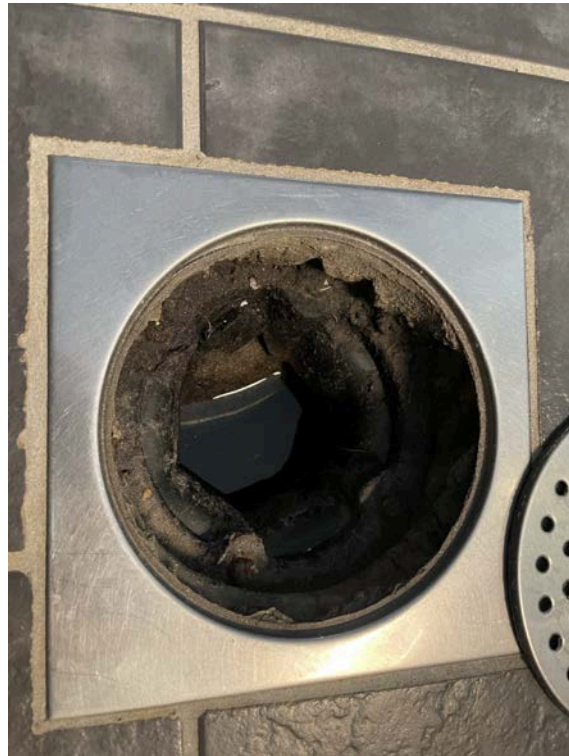
Membran kan ikke påvises i sluk eller i dokumentasjon.

Membran kan ikke påvises i sluk eller i dokumentasjon. Det er ikke tilfredsstillende sikring av lekkasjevann ved dør. Lekkasjevann ledes ikke mot sluk.

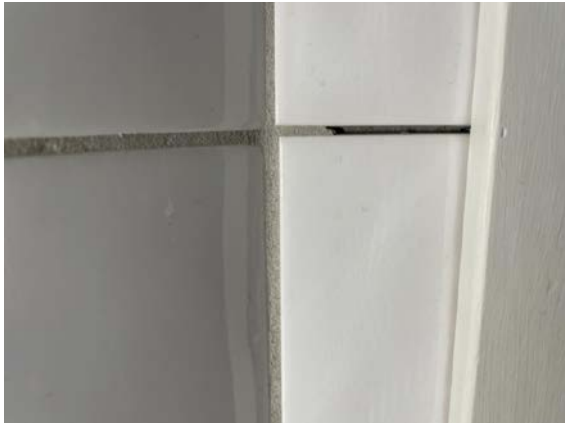
Manglende fuger mellom keramiske fliser på vegg kan føre til vanninntrenging, som kan forårsake fuktskader og svekke underlaget. Dette kan resultere i løse fliser og behov for kostbare reparasjoner.

Manglende fuger i mellom keramiske fliser.

For å unngå problemer med manglende fuger mellom keramiske fliser, sørg for at fugene er riktig utført og vedlikeholdt. Dette inkluderer regelmessig inspeksjon og reparasjon av skader.

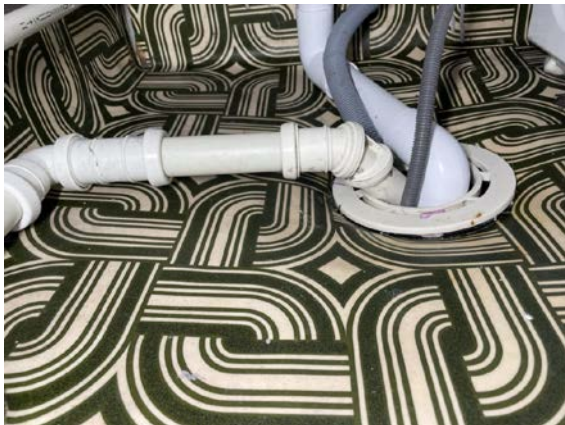
Gjennomføringer i våtsone gulv er ikke korrekt utført.

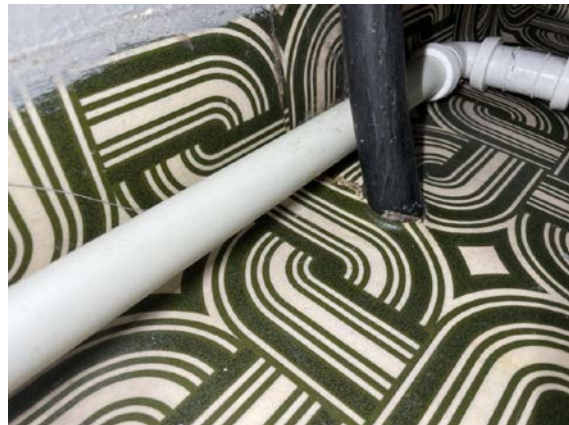
Gjennomføringer i våtsone gulv er ikke korrekt utført.

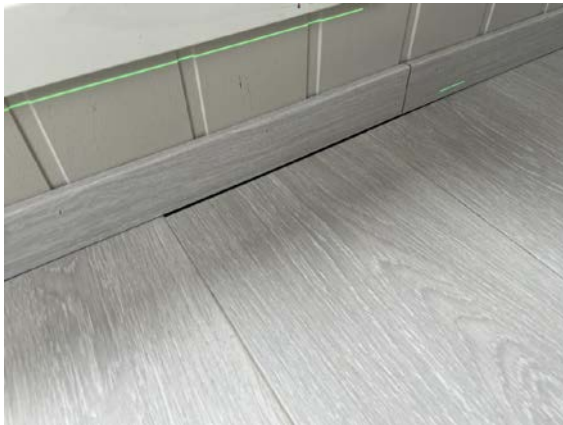
Mindre glippe er registrert. Anses å være utbetydelig.

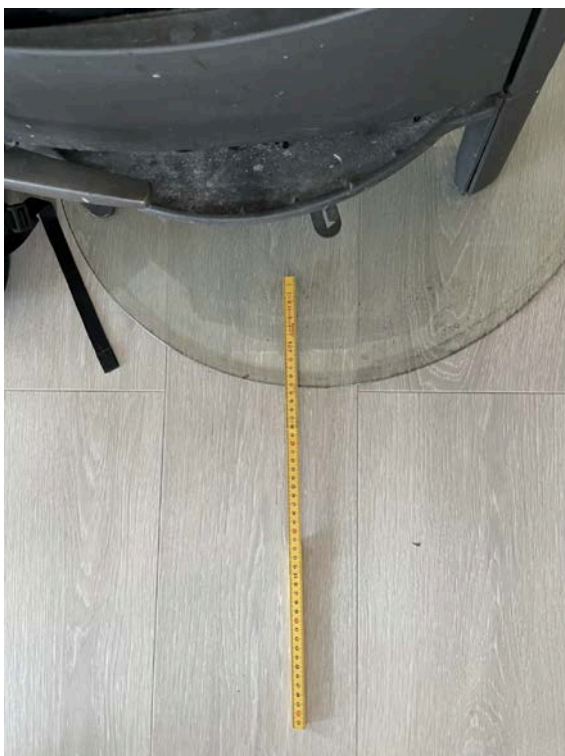
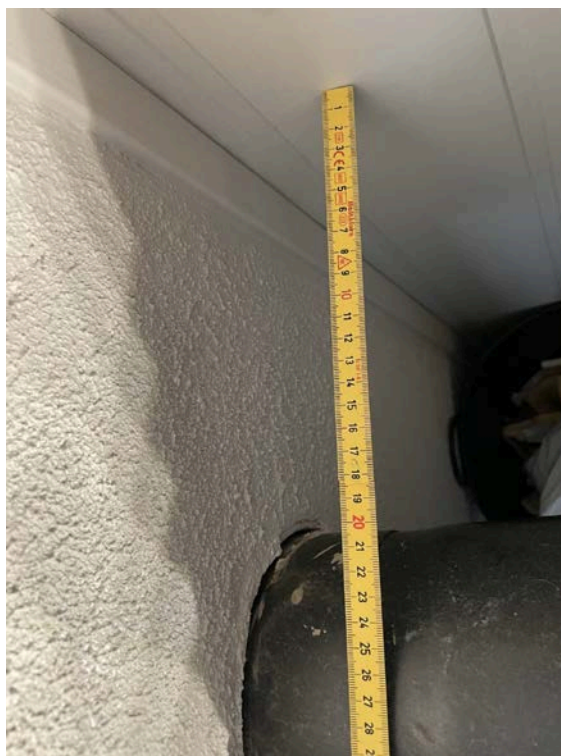
Avstand mellom uisolert røykrør og brennbart materiale er under 300mm.
