Rekkehus med ettermiddagssol, 3 terrasser, 3 soverom og mulighet for utleie

Befaringsdato: 05.05.2026

Tilstandsrapport

DEL AV REKKEHUS

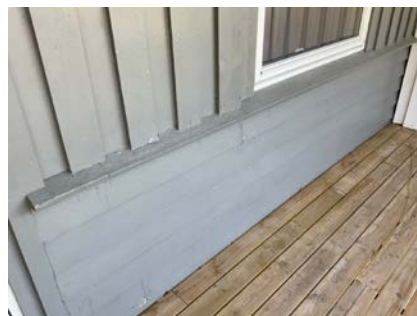
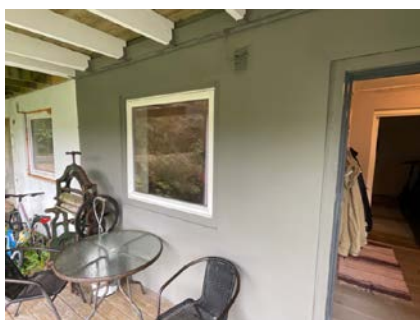
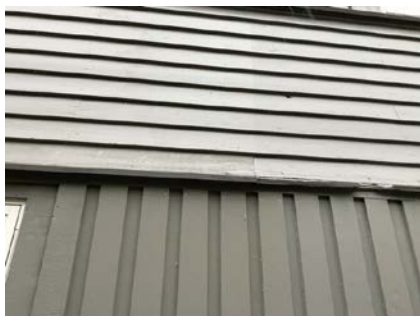
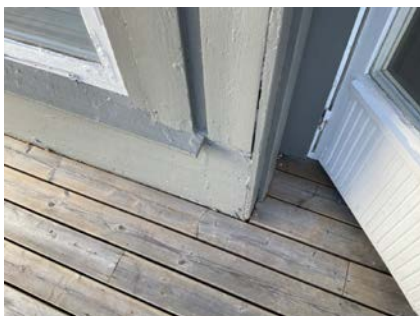
- Det er påvist spredte råteskader i bordkledningen.

Fleire slitte kledningsbord. Noe mykt treverk i kledning ned mot horisontalt vannbord på veggen.

- Råteskadet trekledning må skiftes ut.
- Råteskader i bordkledningen kan fortsette å utvikle seg både i tilliggende bordkledning og til bakenforliggende veggkonstruksjon, dersom en ikke foretar tiltak.

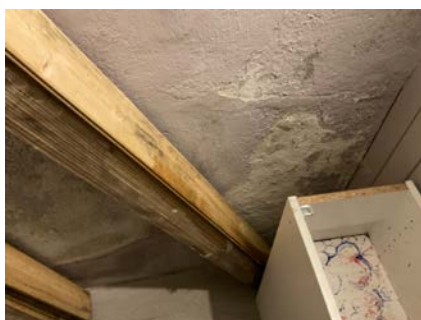
- Det er påvist indikasjoner på noe fuktgjennomtrenging i kjellergulv.

- Det påviste fuktnivå gir grunn til å overvåke konstruksjonen jevnlig for å se utvikling over tid, og eventuelt foreta tiltak for å unngå fuktskader.

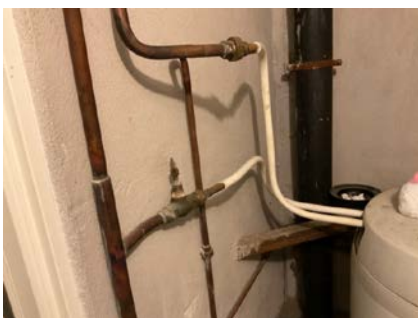
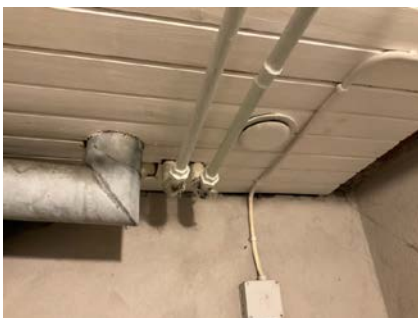
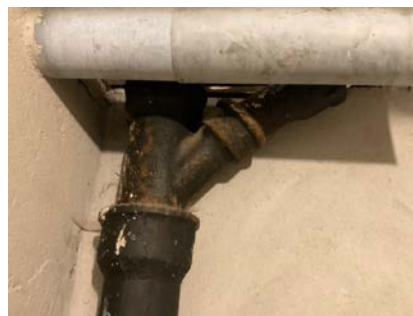
Kobber rør fra byggetiden. Ingen synlige lekkasjer.

- Det er ikke behov for utbedringstiltak siden anlegget fungerer i dag, men ut ifra alder kan skader plutselig oppstå på eldre anlegg.

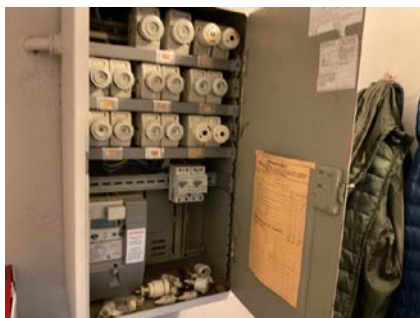
Eier opplyser at det har vært kontroll av el. anlegget for ca. 5 år siden. Eier kan dokumentere at avvik er utbedret.

Ja Da undertegnede takstmann ikke er el. fagmann. Man må påregne at avvik som kan fanges opp av el. fagmann ikke er fanget opp av undertegnede. El kontroll bør derfor utføres.
