Ullinvegen 37, 3946 PORSGRUNN

**Oppussingsobjekt | Halvpart av  
vertikaldelt tomannsbolig med fin  
uteplass og garasje.**

Del av tomannsbolig  
Ullinvegen 37  
3946 Eidanger

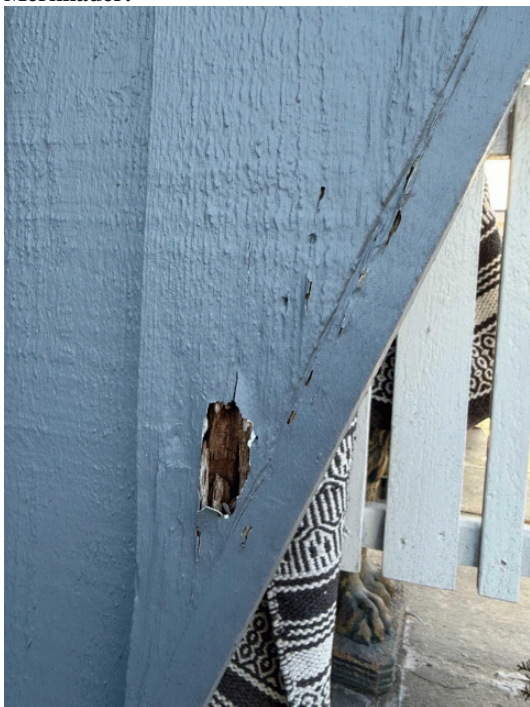
Det er påvist skader, sprekker og råteskade på kledningen.

Kledningen ble visuelt undersøkt og kontrollert på kjente utsatte steder og fremstår i normalt god stand, foruten råte på enkelte bord. Omramming rundt vindu på kjøkken og spisestue ligger for tett på vannbrett. Det anbefales ca. 6mm mellomrom. Det bemerkes manglende luftespalte i underkant av kledning. Det ble ikke avdekket øvrige skader eller svekkelser med behov for tiltak.

TG2 vurderes grunnet råteskader på enkelte kledningsbord, omramming rundt vindu på kjøkken og spisestue ligger for tett på vannbrett og ikke tilstrekkelig luftespalte i underkant av kledning.

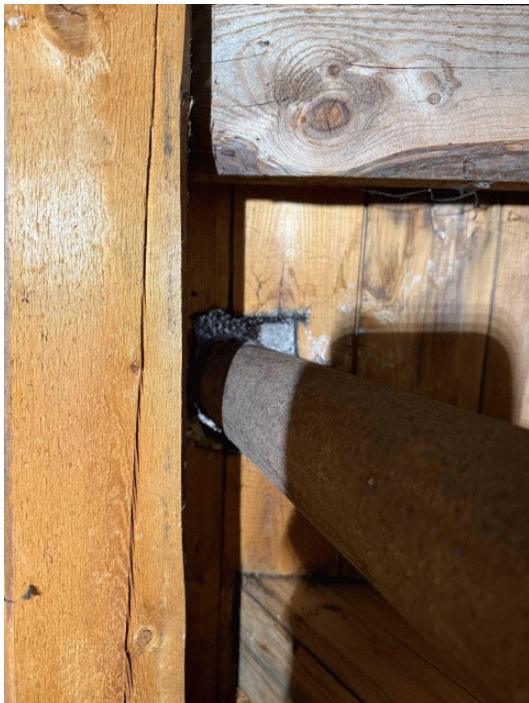
TG2 vurderes grunnet synlig svai ved takkonstruksjon fra bakkeplan og tettedetaljer rundt rør/pipegjennomføringer er usikkert.

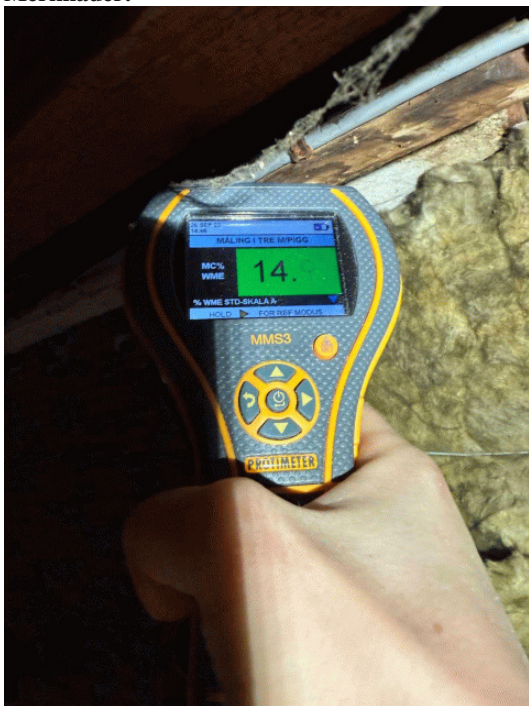
Loftet ble undersøkt fra gangbart gulv. Den synlige delen av loftet fremstår tørt, men det mangler tilstrekkelig ventilering. Det ble avdekket fuktskjolder rundt pipeløp og det ble foretatt fuktmåling rundt pipeløp med verdier som ligger i øvre sjikt av hva som er akseptable verdier (14-15 vekt%). Observasjonen bør overvåkes jevnlig.

TG2 vurderes grunnet ikke tilstrekkelig ventilering av loftet og fuktverdier som ligger i øvre sjiktet av hva som er akseptable verdier.

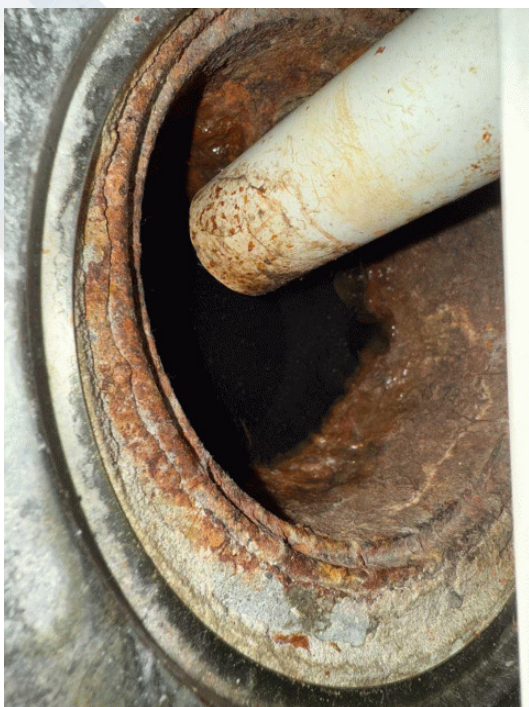
Tettedetaljer ved rørgjennomføringer tilknyttet vann og avløp til servant er usikker. Fare for fukt i konstruksjon. Tettedetaljer bør fornyes.

TG3 vurderes grunnet trolig manglende tettesjikt i våtsonene.

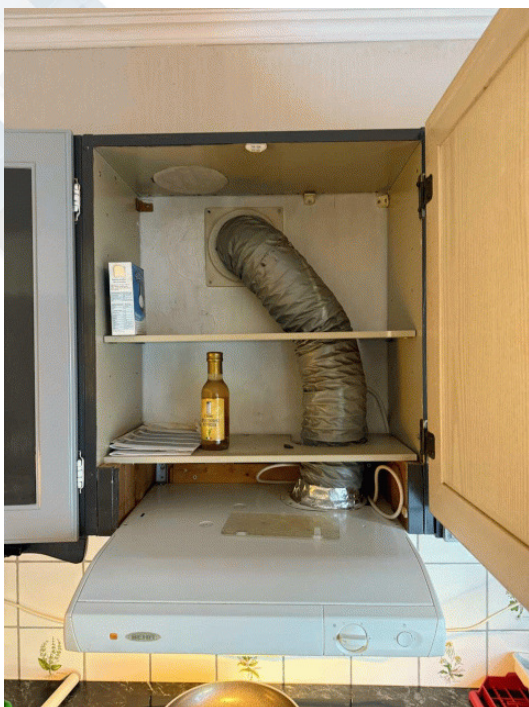
TG2 vurderes grunnet løs avtrekksvifte, slitasje og skader på innredning og benkeplate, enkelte flis er fjernet og har bom.

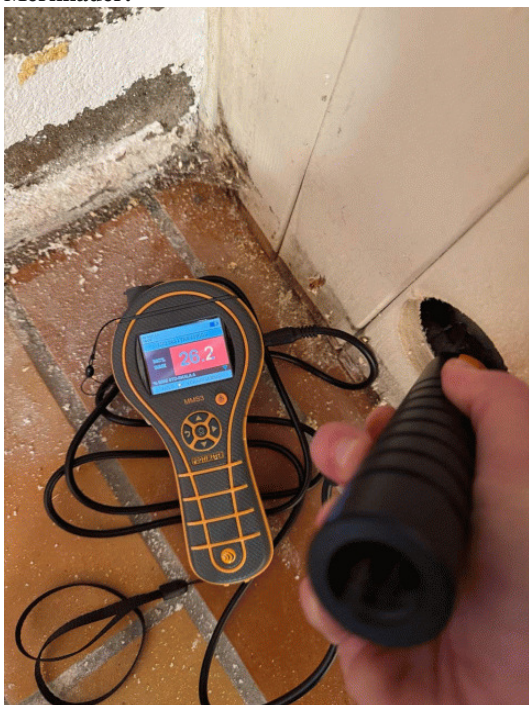
Punktet må ses i sammenheng med punkt 1. Det ble foretatt hullboring i utlektede vegger i rom under terreng for å kontrollere fuktforholdene. Målingene viste en fuktverdi på 26,2 vekt%, noe som overstiger grensen for fukt i treverk (17-18 vekt%) og indikerer forhøyet fuktbelastning. Dette kan medføre risiko for materialnedbrytning og mikrobiell vekst.

TG3 vurderes grunnet funn av fukt i utlektet vegg i kjeller.

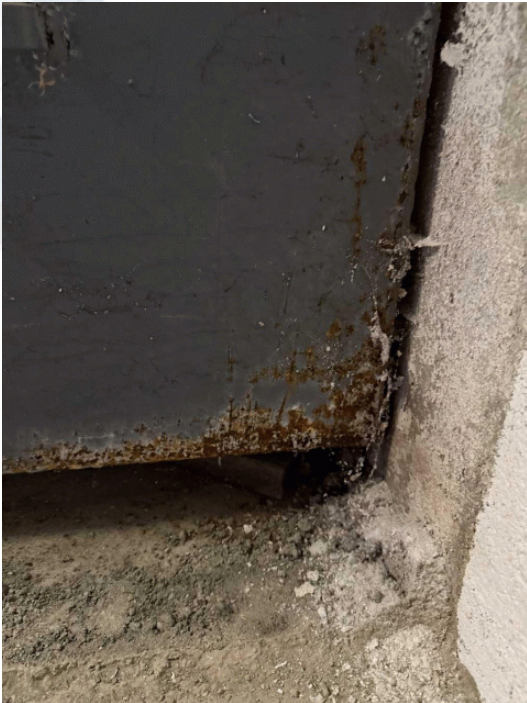
TG2 vurderes grunnet manglende lekkasjesikring, dokumentasjon av utførelse og brannsikring av parafintank.
