Ullinvegen 37, 3946 PORSGRUNN

**Stor halvpart av tomannsbolig  
med potensial! Fin og solrik  
uteplass. Garasje.**

Del av tomannsbolig  
Ullinvegen 37  
3946 Eidanger

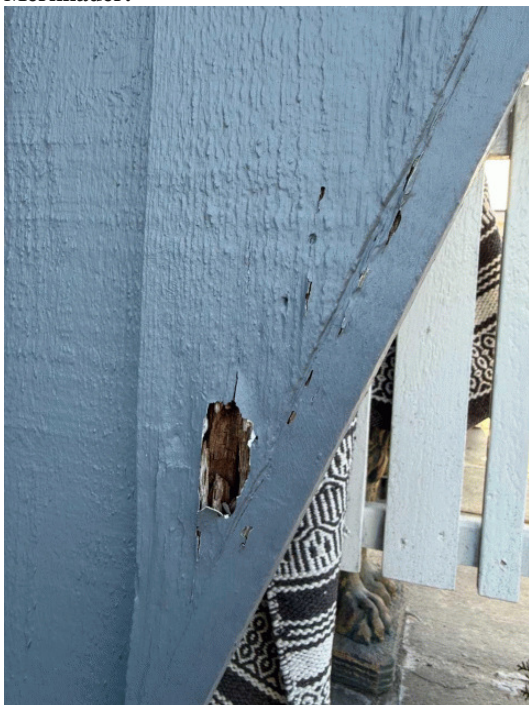
Det er påvist skader, sprekker og råteskade på kledningen.

Kledningen ble visuelt undersøkt og kontrollert på kjente utsatte steder og fremstår i normalt god stand, foruten råte på enkelte bord. Omramming rundt vindu på kjøkken og spisestue ligger for tett på vannbrett. Det anbefales ca. 6mm mellomrom. Det bemerkes manglende luftespalte i underkant av kledning. Det ble ikke avdekket øvrige skader eller svekkelser med behov for tiltak.

TG2 vurderes grunnet råteskader på enkelte kledningsbord, omramming rundt vindu på kjøkken og spisestue ligger for tett på vannbrett og ikke tilstrekkelig luftespalte i underkant av kledning.

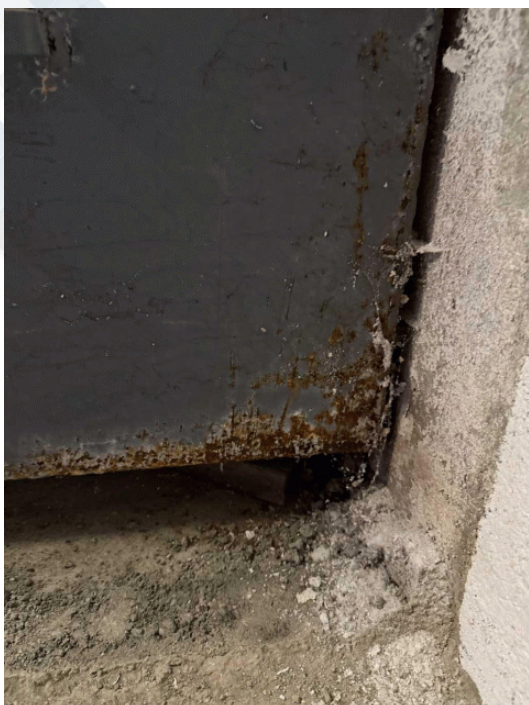
Det er plassert en parafintank til oljefyr i kjelleren. Det bemerkes at tanken har en del fukskader i form av rust og bør påregnes utbedringer eller fjernes. Det ble ikke fremlagt dokumentasjon av faglig utførelse eller brannsikring av tanken.

TG2 vurderes grunnet manglende lekkasjesikring, dokumentasjon av utførelse og brannsikring av parafintank.
