Birkelands gate 15A, 3660 RJUKAN

**Svært tiltalende halvpart av  
tomannsbolig med garasje og  
attraktiv beliggenhet ved torget i  
sentrum av Rjukan**

Befaringsdato: 19.03.2025 Rapportdato: 13.05.2025 Oppdragsnr.: 19974-1550 Referansenummer: OE9098

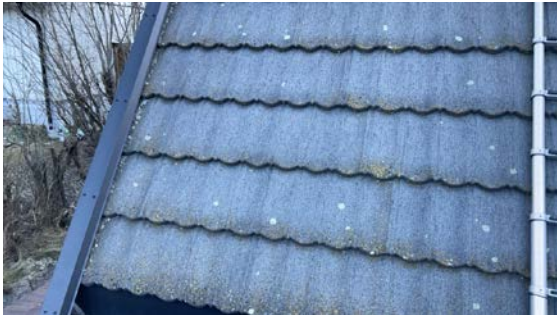
- Vurdering av avvik:**
- Mer enn halvparten av forventet brukstid er passert på taktekkingen.
  - Mer enn halvparten av forventet brukstid er passert på undertak.
  - Det er påvist bulker i enkelte metallplater på taktekking.

Noe mose på takplater.

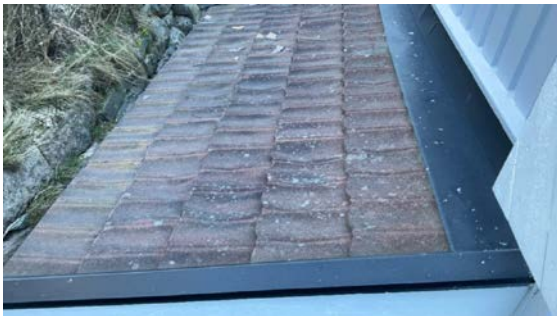
Takplater med bulker.

Takplater med bulker på bod bør skiftes.

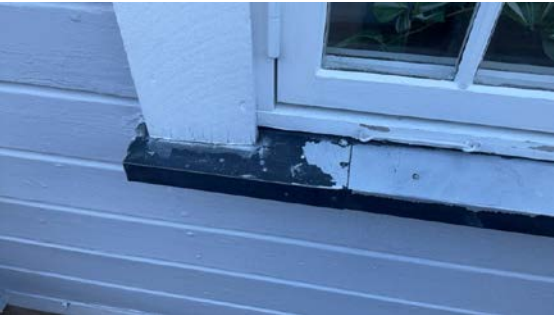
Maling på vindusbeslag flasser.

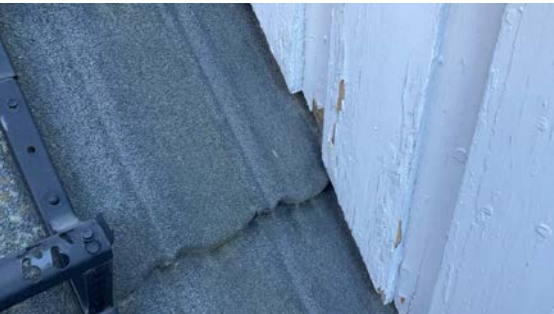
- Vurdering av avvik:**
- Det er ingen eller liten lufting i nedre kant av kledning mot grunnmur.
  - Det er påvist spredte råteskader i bordkledningen.

Kledning på sider på oppløft.

- Konsekvens/tiltak**
- Råteskadet trekledning må skiftes ut.
  - Det bør foretas tiltak for å bedre lufting av kledningen.

Når kledning skiftes, må det lages bedre lufting bak kledning. Dette reduserer faren for råte og kondensskader.

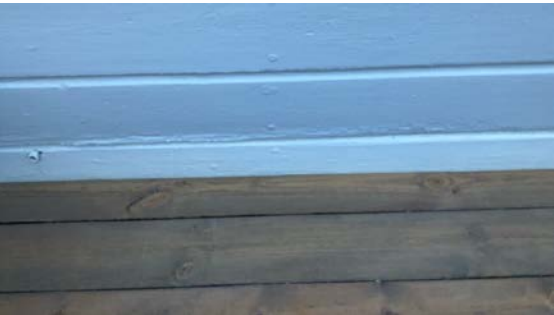
Hvor det er begynnende råte er tørket og malt på nytt ifølge rekvirent.

Noe begynnende råte på kledning mot sør ved terrasse

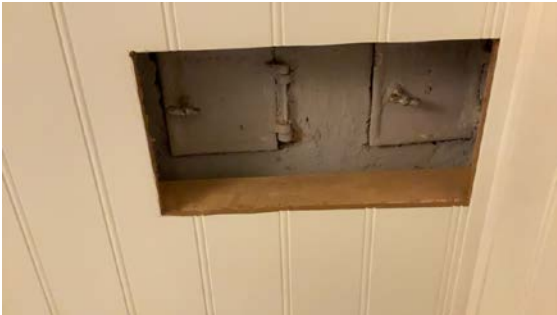
Alle sider på en pipe i murstein skal være tilgjengelige for inspeksjon. Det er en side på pipe på kjøkken som ikke er tilgjengelig siden det er satt opp en foring og pipe er kledd inn på bad/vaskerom.  
Det er fare for brann dersom pipe sprekker.  
Det bør monteres nytt innvendig rør i pipen. Da er det krav til at 2 sider skal være mulig å sjekke.

Sotluker skjult bak plater på bad/vaskerom.

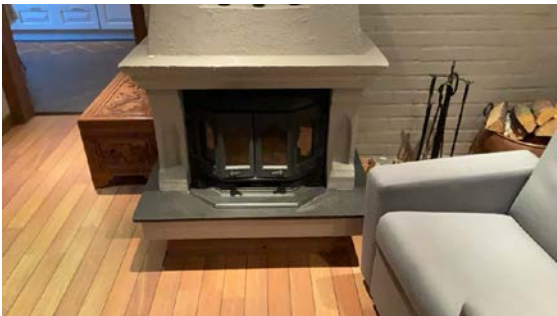
Manglende ikke brennbar plate på gulv foran peis.

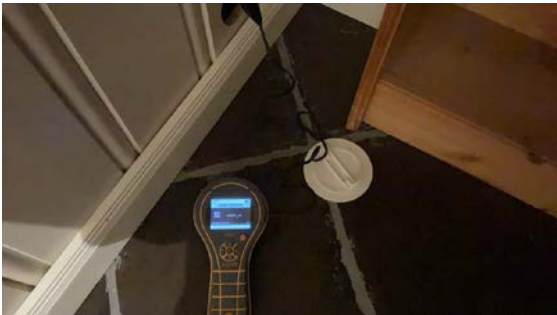
Veggene har panel. Gulvet har fliser.  
Hulltaking er foretatt uten å påvise unormale forhold. Fuktktivtemåling (vekt%) i konstruksjonen ble målt til under 6% - ingen utslag.  
Hulltaking er foretatt ved/i alkove mot yttervegg.  
Det er innvendig påforing på yttervegger under terreng. Dette er generelt en risikokonstruksjon på grunn av fare for kondens/fukt.  
Ved befaring i januar 2023 var det 11,9 vektprosent fukt i treverk og dette er å regne som akseptabelt.

Fuktmåling i yttervegg under terreng.

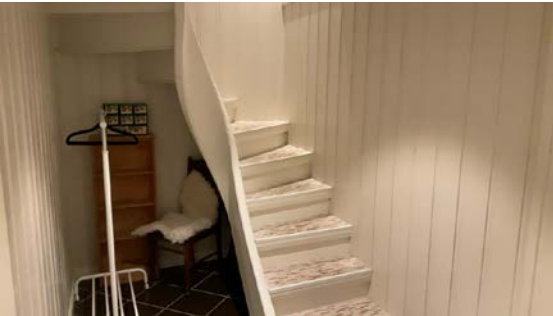
Det må vises aktsomhet ved bruk av trapp for å unngå hodeskader. På grunn av manglende rekkverk, er det fare for fallskader.

Trapp til kjeller uten rekkverk.

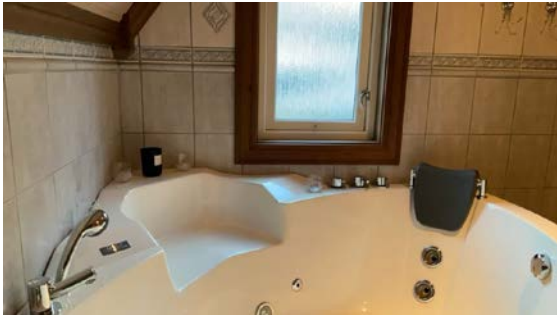
- Det er vindu/dør med ikke fuktbestandige materialer i våtsonen (ved vask, dusj, badekar, osv.), løsningen eller byggematerialet er uegnet

Vindu i våtsone ved badekar.

- Uegnede materialer må fuktbeskyttes/utskiftes.

Foringer og listverk bør males med maling beregnet for våtrom for å unngå skader.

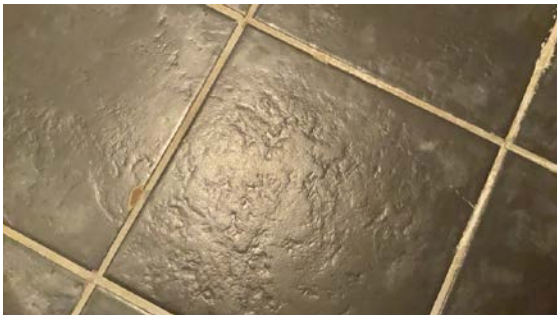
Flis med sprekk ved dusjkabinett.

Løse fliser bør festes til underlaget og fliser med sprekk bør skiftes.

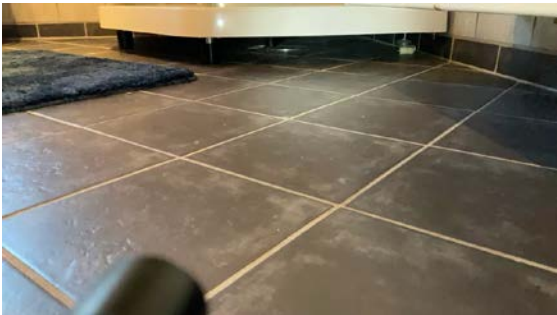
Sluk under badekar er ikke sjekket på grunn av begrenset tilgang.

Sluk under dusjkabinett.

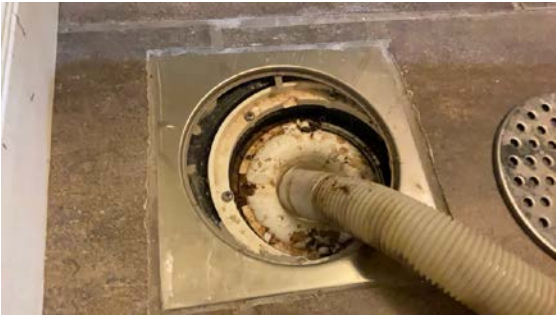
Det må vises aktsomhet ved bruk av vann. Dersom plater på vegg blir utsatt for vannsøl, kan det blir fuktskader.

Sluk under dusjkabinett

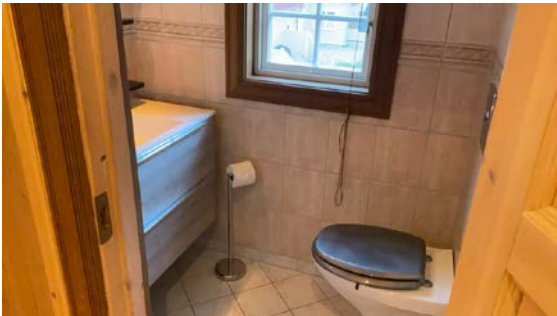
Overflater og konstruksjon (toalettrom)  
- Det er ikke påvist tilfredsstillende løsning for å synliggjøre lekkasje fra innebygget sisterner.  
- Toalettrom har kun naturlig avtrekk fra rommet, NS 3600 krever mekanisk avtrekk for å kunne gi TG 0/1.

Toalettrom.

- Ved implementering av innebygget sisterne var det ikke krav om lekkasjesikring, konstruksjonen bør jevnlig observeres.
- Mekanisk avtrekk bør etableres på toalettrom.

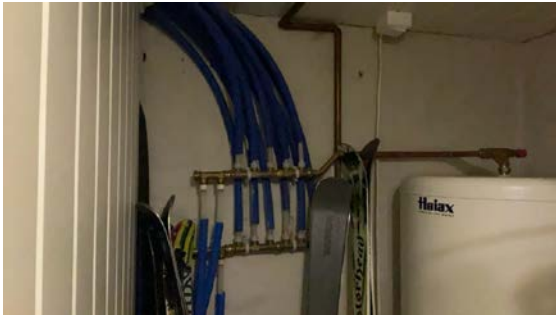
Vannrør kommer ut i rom uten sluk

Siden vannrør kommer ut i rom uten sluk anbefales det å håndtere vannstoppersystem i bod innenfor bad. Dersom det blir lekkasje i vannrør, vil dette komme ut i bad/vaskerom etter en stund.  
Det kan oppstå skader dersom det blir lekkasje i vannrør.  
Stoppekran er i skapet på bad/vaskerom, men den er ikke merket.

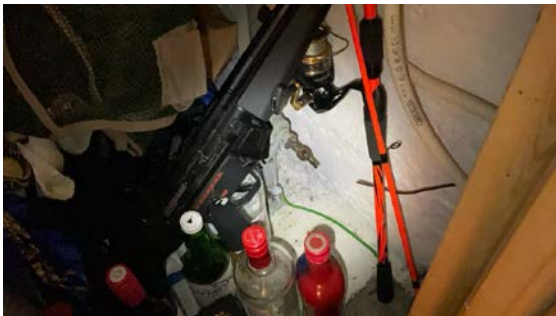
Stoppekran i skap.
