Birkelands gate 15A, 3660 RJUKAN

**Svært tiltalende halvpart av  
tomannsbolig med garasje og  
attraktiv beliggenhet ved torget i  
sentrum av Rjukan**

Norsk takst

Befaringsdato: 19.03.2025 Rapportdato: 13.05.2025 Oppdragsnr.: 19974-1550 Referansenummer: OE9098

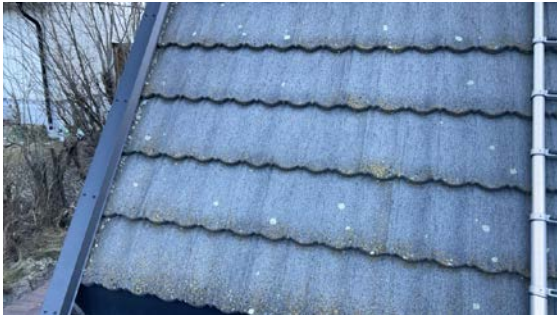
Mose på tak bør fjernes. Mose forkorter levetiden på takplater. Takplater med bulker på bod bør skiftes.

Noe mose på takplater.

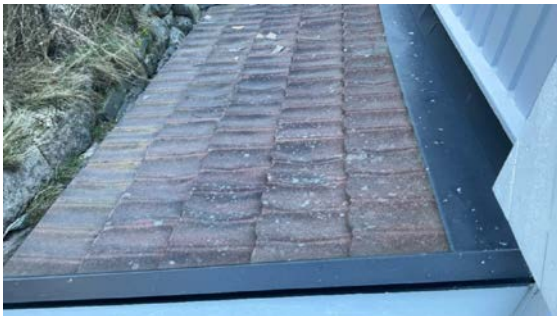
Takplater med bulker.

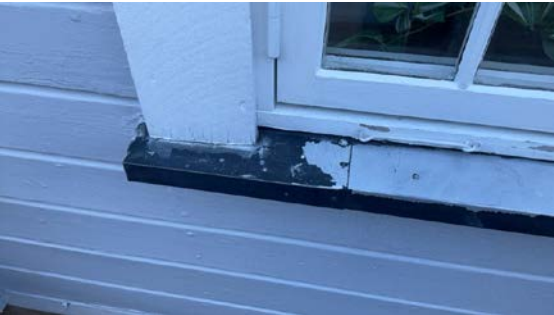
Maling på vindusbeslag flasser.

Det bør monteres snøfangere siden snøen raser av hvor folk ferdes. Det er fare for skader på mennesker og dyr dersom det går takras. Beslag på vinduer som flasset, er malt ifølge rekvirent.

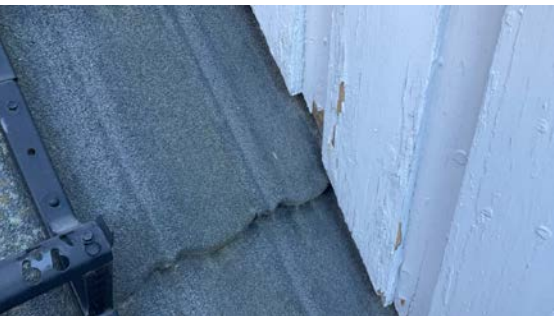
- Det er ingen eller liten lufting i nedre kant av kledning mot grunnmur.
- Det er påvist spredte råteskader i bordkledningen.

Kledning på sider på oppløft.

- Råteskadet trekledning må skiftes ut.
- Det bør foretas tiltak for å bedre lufting av kledningen.

Når kledning skiftes, må det lages bedre lufting bak kledning. Dette reduserer faren for råte og kondensskader.

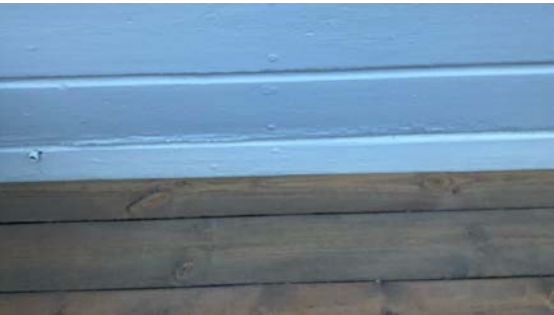
Noe begynnende råte på kledning mot sør ved terrasse

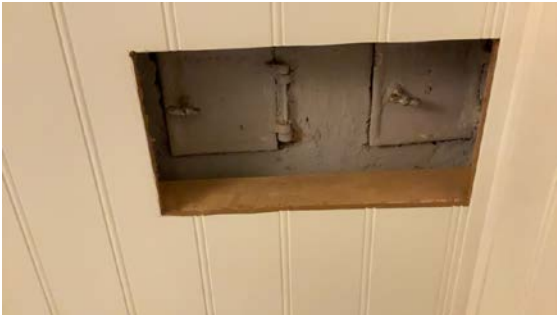
Alle sider på en pipe i murstein skal være tilgjengelige for inspeksjon. Det er en side på pipe på kjøkken som ikke er tilgjengelig siden det er satt opp en foring og pipe er kledd inn på bad/vaskerom.  
Det er fare for brann dersom pipe sprekker.  
Det bør monteres nytt innvendig rør i pipen. Da er det krav til at 2 sider skal være mulig å sjekke.

Sotluker skjult bak plater på bad/vaskerom.

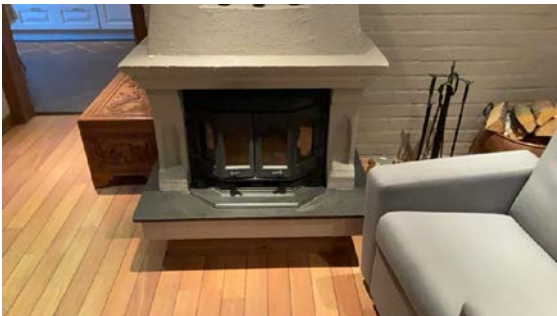
Manglende ikke brennbar plate på gulv foran peis.

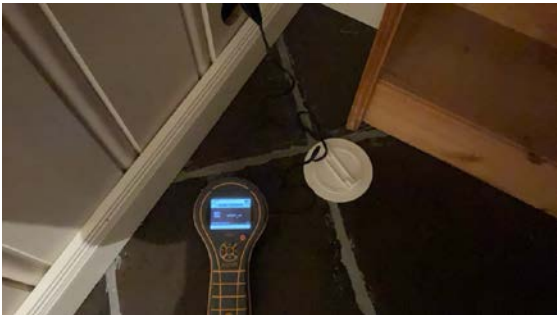
Veggene har panel. Gulvet har fliser.  
Hulltaking er foretatt uten å påvise unormale forhold. Fuktvotemåling (vekt%) i konstruksjonen ble målt til under 6% - ingen utslag.  
Hulltaking er foretatt ved/i alkove mot yttervegg.  
Det er innvendig påforing på yttervegger under terreng. Dette er generelt en risikokonstruksjon på grunn av fare for kondens/fukt.  
Ved befaring i januar 2023 var det 11,9 vektprosent fukt i treverk og dette er å regne som akseptabelt.

Fuktmåling i yttervegg under terreng.

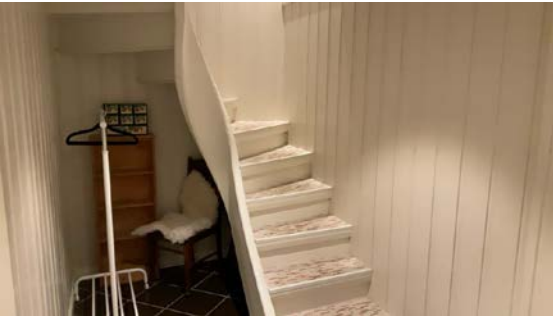
Det må vises aktsomhet ved bruk av trapp for å unngå hodeskader. På grunn av manglende rekkverk, er det fare for fallskader.

Trapp til kjeller uten rekkverk.

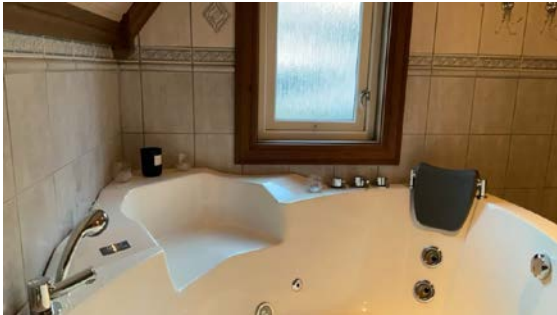
- Det er vindu/dør med ikke fuktbestandige materialer i våtsonen (ved vask, dusj, badekar, osv.), løsningen eller byggematerialet er uegnet

Vindu i våtsone ved badekar.

- Uegnede materialer må fuktbeskyttes/utskiftes.

Foringer og listverk bør males med maling beregnet for våtrom for å unngå skader.

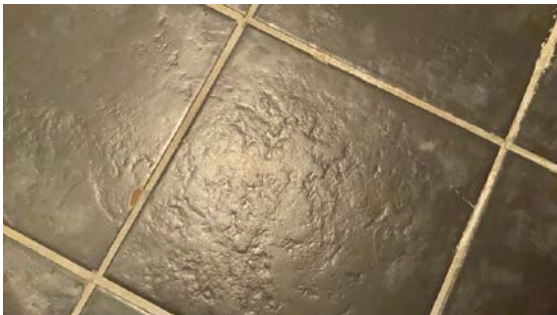
- Det er mulighet for at det kan forekomme vannlekkasje på våtrommet hvor vann ikke vil gå til sluk.
- Det er påvist at flisfuger har riss/sprekker.
- Det er påvist at høydeforskjell fra topp slukrist til gulv/synlig topp membran ved dørterskel er mindre enn 25 mm.
- Det er påvist at noen fliser har bom (hulrom under).
- Det er påvist avvik i fallforhold til sluk i forhold til krav i forskrift på byggetidspunktet.
- Det er påvist sprekker i fliser.

Flis med sprekk ved dusjkabinett.

Løse fliser bør festes til underlaget og fliser med sprekk bør skiftes.

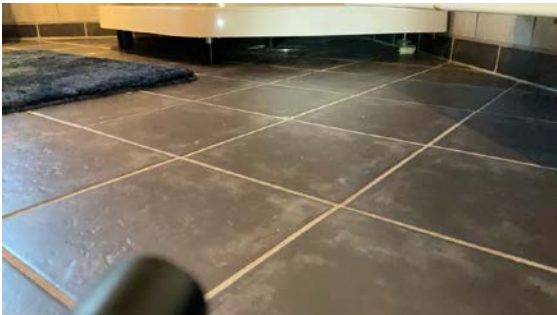
Sluk under badekar er ikke sjekket på grunn av begrenset tilgang.

Sluk under dusjkabinett.

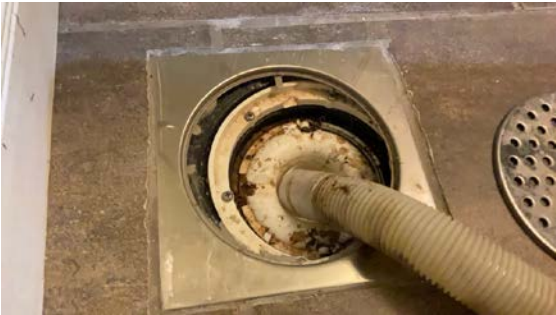
Det må vises aktsomhet ved bruk av vann. Dersom plater på vegg blir utsatt for vannsøl, kan det bli fuktskader.

Sluk under dusjkabinett

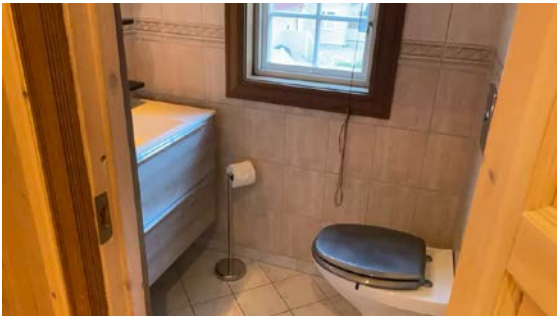
Overflater og konstruksjon (toalettrom)  
- Det er ikke påvist tilfredsstillende løsning for å synliggjøre lekkasje fra innebygget sisterner.  
- Toalettrom har kun naturlig avtrekk fra rommet, NS 3600 krever mekanisk avtrekk for å kunne gi TG 0/1.

Toalettrom.

- Ved implementering av innebygget sistene var det ikke krav om lekkasjesikring, konstruksjonen bør jevnlig observeres.
- Mekanisk avtrekk bør etableres på toalettrom.

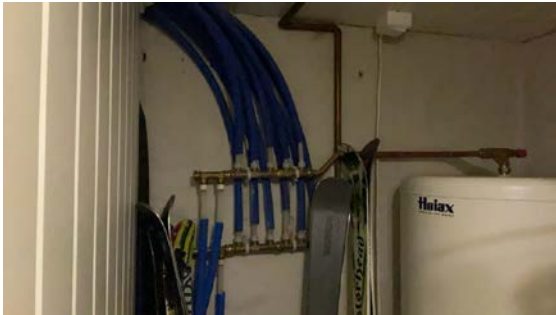
Vannrør kommer ut i rom uten sluk

Siden vannrør kommer ut i rom uten sluk anbefales det å håndtere vannstoppersystem i bod innenfor bad. Dersom det blir lekkasje i vannrør, vil dette komme ut i bad/vaskerom etter en stund.  
Det kan oppstå skader dersom det blir lekkasje i vannrør.  
Stoppekran er i skapet på bad/vaskerom, men den er ikke merket.

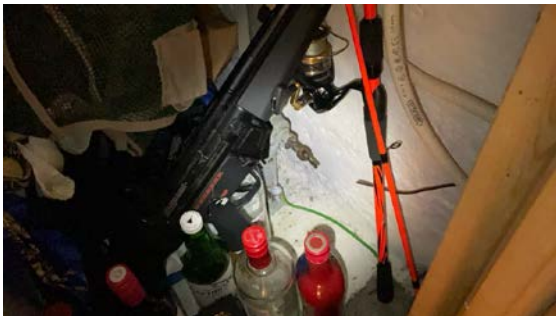
Stoppekran i skap.

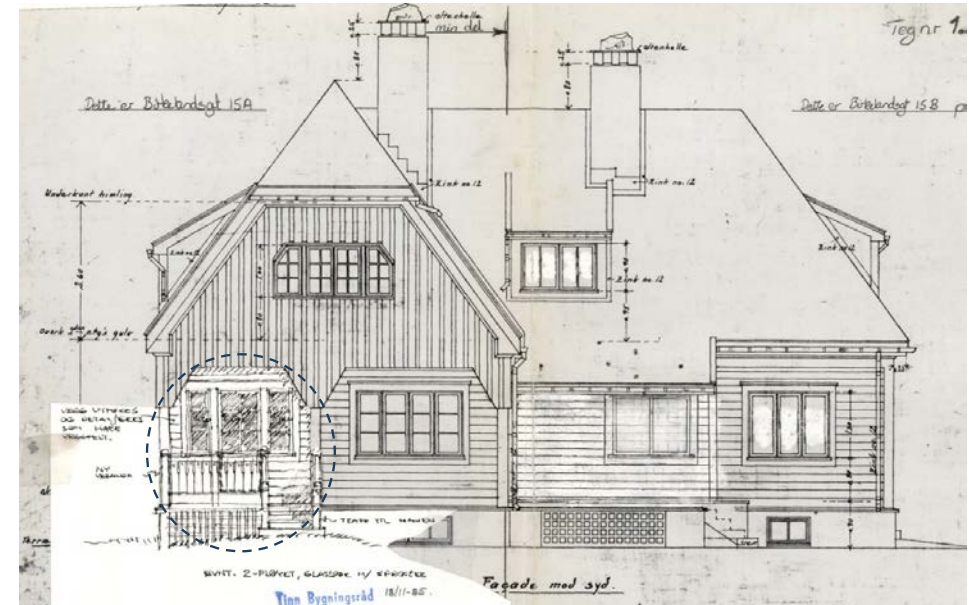
# Tilstandsrapport

Figur: Påtegningen til venstre på fasadetegningen viser godkjent utforming av ny vinduer og veranda.

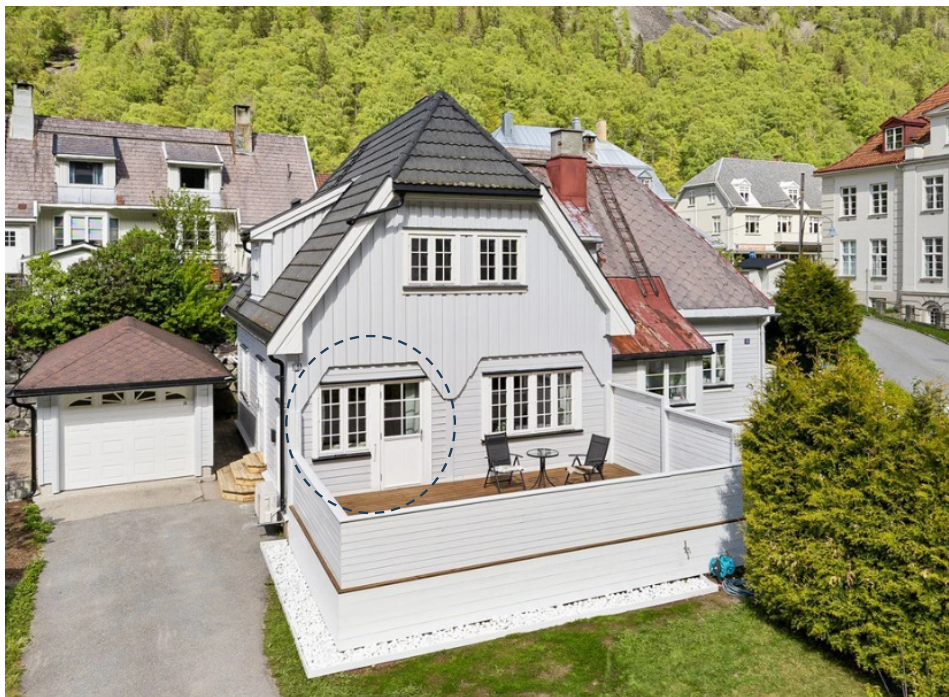
Bildene fra salgsoppgaven viser at vindu og verandadør ikke er utformet i henhold til vedtaket i byggesaken. Det er satt inn et nytt vindu som tilsynelatende har samme utforming som eldre vinduer, men ny verandadør har ikke størrelse og inndeling av glassfelt som forutsatt, og døras asymmetriske plassering ved siden av vinduet gir et ubalansert og uheldig fasadeuttrykk som bryter med det gamle preget.

Figur: Dagens situasjon. Foto fra salgsoppgaven
