Kvennavikgata 7, 7715 STEINKJER

**Tiltalende toppleilighet over 2  
plan midt i sentrum. 4 soverom | 2  
stuer | 2 bad | Vaskerom | Heis |  
P-kjeller**

# Tilstandsrapport

## BOLIGBYGG MED FLERE BOENHETER

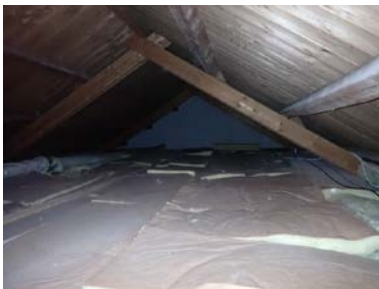
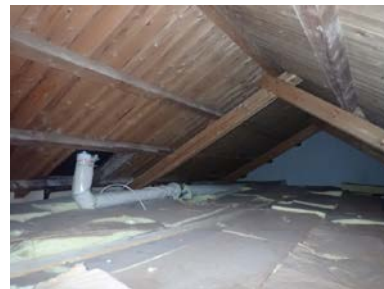
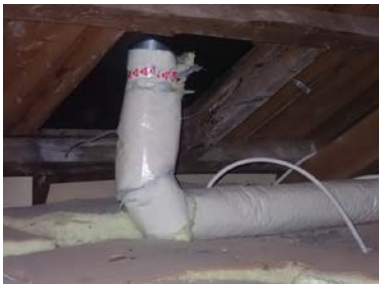
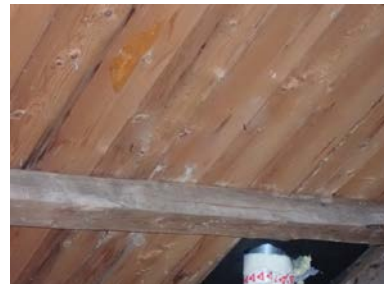
Innkledd skråtak er bygget opp som varmtakkonstruksjon med lufting over undertak.  
Det er ikke kjent om det er dampåpen undertak over taktro av trebord.  
Registrerte ett avvik med manglende mansjetter rundt gjennomføringer i dampsperre.

- Det må gjennomføres ytterligere undersøkelser.
- Innhent dokumentasjon, om mulig.
- Det bør gjøres lokale tiltak.

Anbefaler og innhente nærmere dokumentasjon på takkonstruksjon og oppbygging.  
Det må tettes godt mellom loftslukegjennomføring og dampsperre.  
Overvåk takkonstruksjon over tid med tanke på kondensering og lufting.

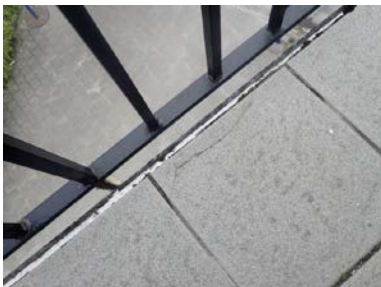
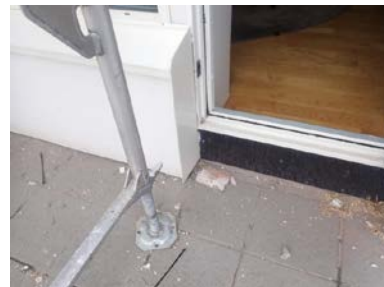
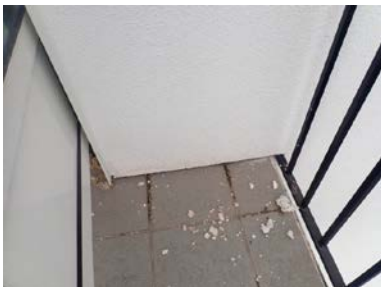
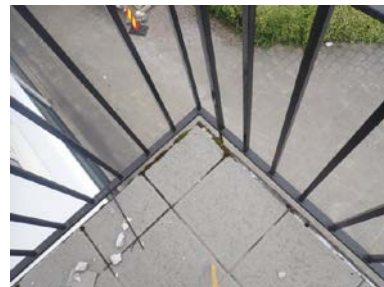
- Åpninger i rekkverk er ikke i henhold til krav i dagens forskrifter.
- Rekkverket er for lavt i forhold til dagens krav til rekkverkshøyder.
- Det er avvik:

Det er sprekker i gulvflis samt noe mosegrodd fuger.

Gulvflis med sprekk må skiftet samt fjerning av mose på fuger.

Nærmere kontroll av tettesjikt under flis anbefales pga fare for uttett tettesjikt.
