Finnbråta 27, 2080 EIDSVOLL

**Enebolig i barnevennlig  
boligområde. Solrikt tomt med  
garasje, hage og flotte uteplasser.**

Enebolig  
Finnbråta 27  
2080 Eidsvoll

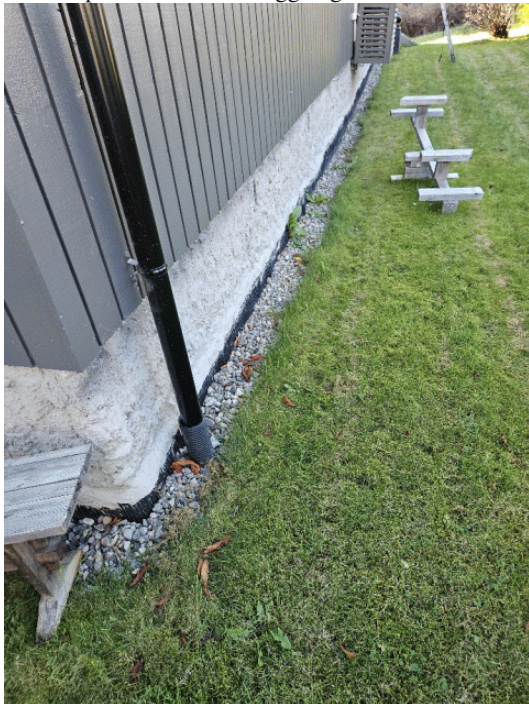
Det er synlig setningsprekker og riss på grunnmur på alle sider av eneboligen. TG2

Det ble fuktsøkt noe forhøyde fuktverdier i gulv på vaskerom og i garderoben i underetasje, dette er en indikasjon at det ikke ligger tettesjikt (plast) til grunn under fundament. TG2 Se også punkt 9.1 - 9.1.3.

**Merknader:** Overflatevann skal ikke renne mot vegg/grunnmur. Fallet ut fra bygningen skal være minimum 1:50 i en avstand på minst 3 m fra veggen/grunnmur.

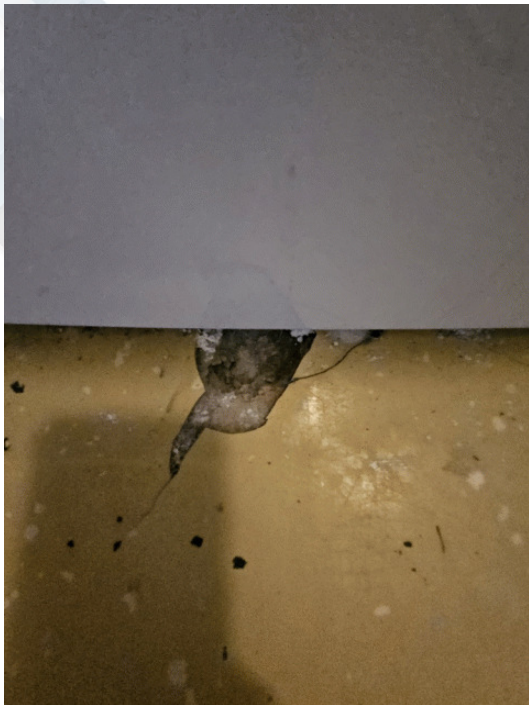
Det er skade på belegget under vaskemaskin og belegget har passert mer enn sin forventet levetid. TG3

**Merknader:** Utskifting/vedlikehold: Normal tid før utskifting av belegg er 15 - 25 år.

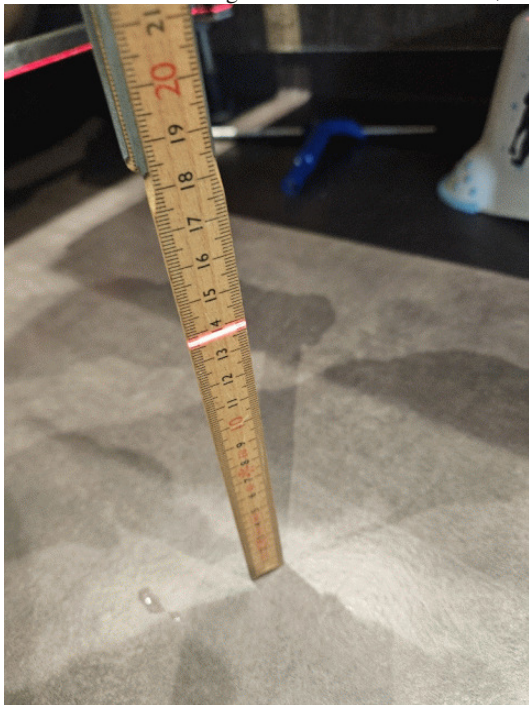
Vinylbelegget fremstår i normalt god stand, det er noe rust på bunnlister under badekar.

**Merknader:** Utskifting/vedlikehold: Normal tid før utskifting av vinyl er 15 - 25 år.
