Fogtegata 24, 3936 PORSGRUNN

**Romslig og koselig enebolig med  
garasje - Barnevennelig område -  
Nærhet til Frierfjorden.**

Enebolig m/garasje  
Fogtegata 24  
3936 Porsgrunn

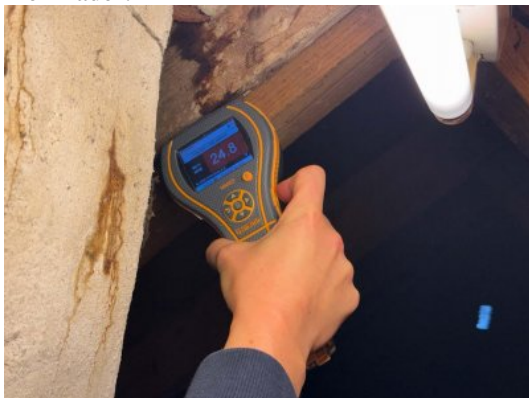
Loftet ble undersøkt fra gangbart gulv. Det ble registrert forhøyede fuktverdier på 22,6–24,8 vekt% i trefuktighet rundt pipe. Dette indikerer fuktpåvirkning som kan skyldes mangelfull tetting utvendig. Omfang og årsak bør undersøkes nærmere for å hindre utvikling av skader.

TG2 vurderes grunnet fukt rundt pipe.
