# Stor familiebolig i attraktiv avskjermet gate – Solrik hage og terrasser – Carport m/lader

# Tilstandsrapport

Befaringsdato: 24.02.2026

## ENEBOLIG OVER 2 PLAN MED TERRASSE OG CARPORT

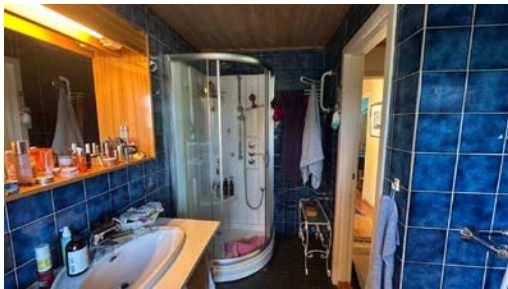
## 1. ETASJE > BAD

### TG 1 Tilliggende konstruksjoner våtrom

Det ble i tillegg, rutinemessig søkt etter fukt i dusjonens vegger med fuktindikator (Protimeter SM) på befaringen, og det var ingen indikasjoner på fukt. Fuktsøk gir kun en indikasjon og må ikke oppfattes som en garanti for baderommet. Gulv måles ikke.

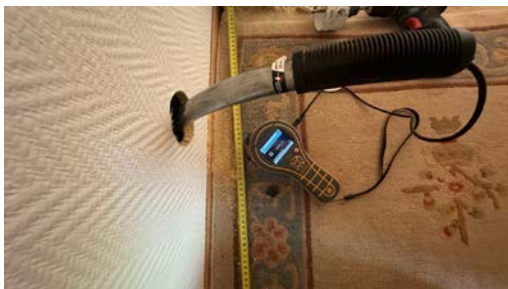
## UNDERETASJE > BAD

### TG 3 Generell

Totalkostnaden for modernisering av bad vil avhenge av valgt standard, materialvalg og utførelsesnivå.

**Kostnadsestimat: Over 300 000**

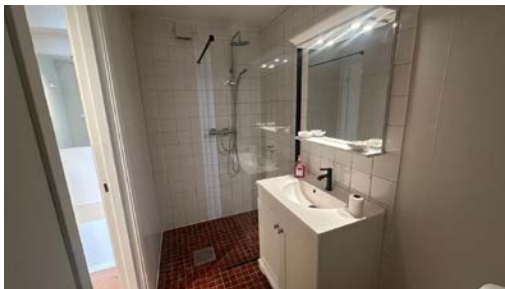
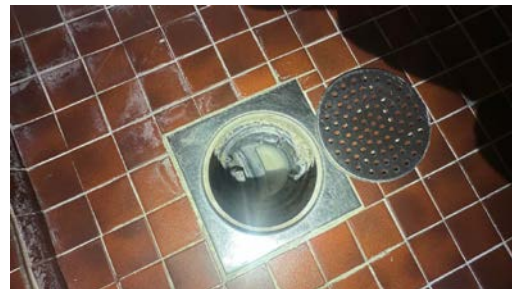
## UNDERETASJE > BAD

### TG 2 Tilliggende konstruksjoner våtrom

- Det er avvik:

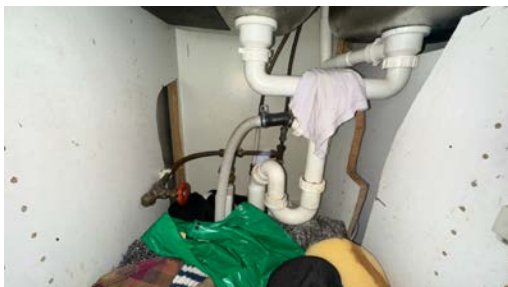
### 1 TG 2 Avløpsrør

Interne og synlige avløpsrør i plast.
