Abelværvægen 1046, 7970 KOLVEREID

**Velkommen til Abelværvægen 1046**

| Tilstandsrapport ..... | 39 |

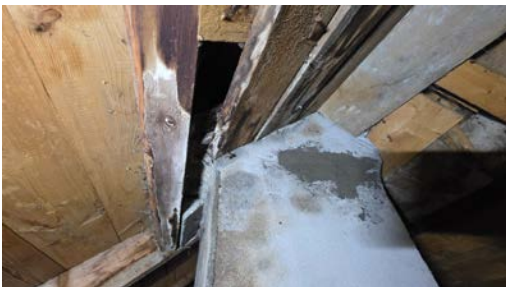
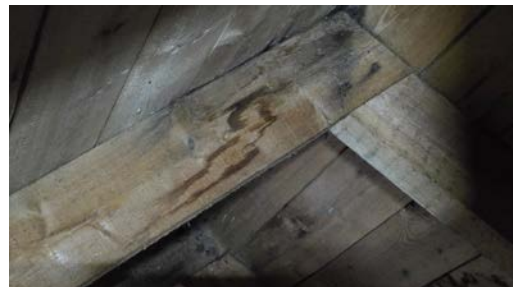
- Det er begrenset/dårlig ventilering av takkonstruksjonen.
- Det er påvist fuktskjolder/skader i takkonstruksjonen.
- Det er registrert symptom på aktivitet fra skadedyr.

Det registreres en del fuktskjolder på enkelte sperre og rundt pipegjennomføring.

Det ble ikke målt fukt på befaringsdagen.

Fuktskjolder kan være fra eldre lekkasjer.

Det anbefales å følge med, særlig etter mye vind som kan føre til at fukt blåser inn i form av regn eller snø.

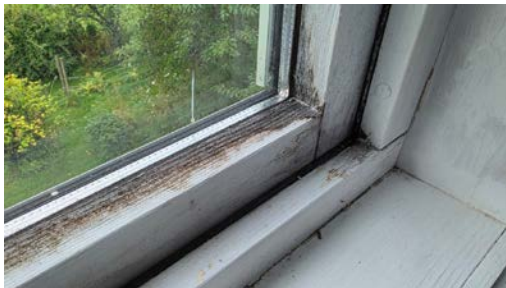
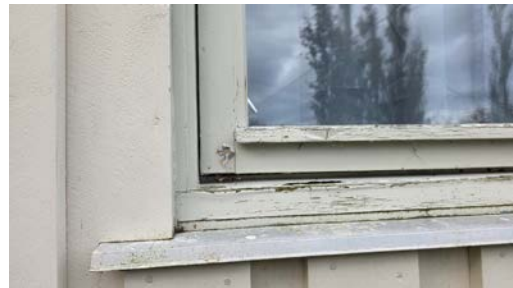
## ❗ TG 2 Vinduer

På boligen er det forskjellige vinduer fra forskjellige produksjonsår. For å nevne noen;

- Det må påregnes noe vedlikehold og at enkelte vinduer må skiftes ut.
- Vinduer med punkterte/sprukne glass må påregnes skiftes ut, enten hele vinduet eller kun selve glassene.
- Det bør gjøres tiltak for å bedre ventilering av rommet.
- Kondensering på enkelte glass har medført fuktskader i treverk som kan medføre utskiftningsbehov av enkelte vinduer.

På bakgrunn av alder på vinduene er det å anbefale å skifte dem ut, selv om de fleste vinduene fortsatt har tiltenkt funksjon, har eldre vinduer dårlig isolasjonsevne og er som regel utette grunnet harde pakninger.
