Kristian Bakkens veg 21 B, 2316 HAMAR

**Stor 4-R leilighet med heis. Solrik
sydvestvendt balkong på 12 m².**

6. Hovedrapport

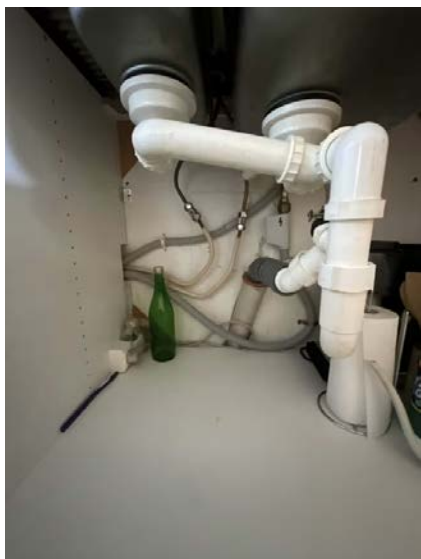
6.4 Kjøkken

Det registreres boom bak enkelte fliser og sprekk i to fliser i benkerygg.

Viser vann og avløpsinstallasjoner under kum.

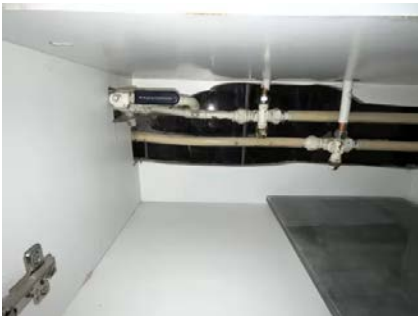
6.8 Vannledninger

Vannrør er fra byggeåret, og har nådd en alder hvor det vil være økt risiko for lekkasjer.

Viser hovedstoppekran plassert på bad.

Vannledninger bør skiftes i forbindelse med fremtidig oppgradering av våtrom/kjøkken.

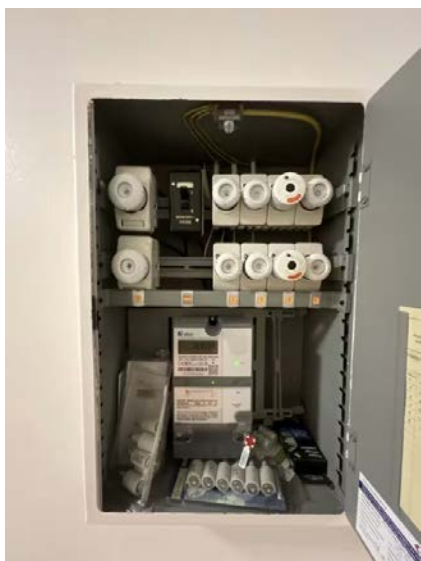
6.9 Elektrisk

Viser sikringsskap plassert i felles gang.

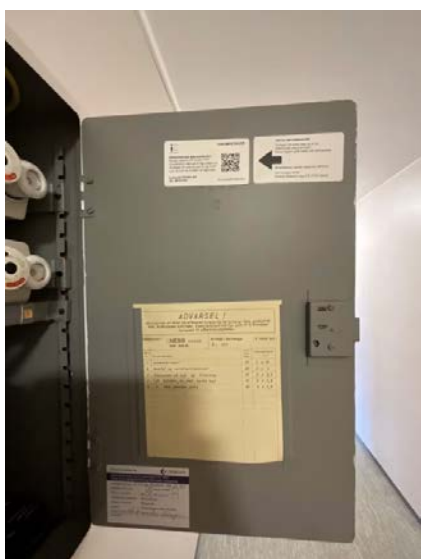
Det er ikke fremlagt samsvarserklæring på elektrisk arbeid/anlegg montert etter 01.01.1999.

Kurser er ikke kontrollert opp mot kursfortegnelse.

Kostnadsestimat for tilsyn/ teknisk gjennomgang under 10 000 kr. Eventuelle utbedringer av selve el.anlegget vil komme i tillegg.

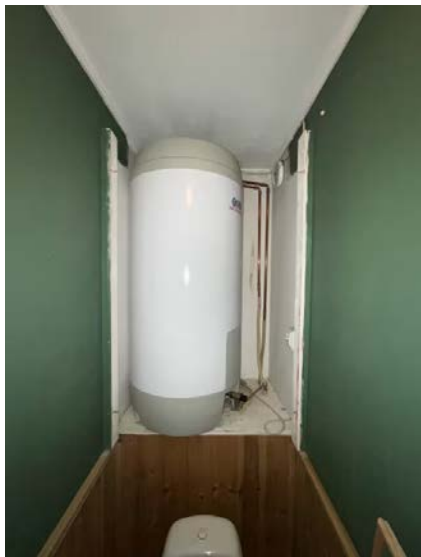
6.11 Varmtvannsbereder

Viser bereder plassert i kasse på toalettrom.

Plassering bereder	
Innkasset på toalettrom.	
Fundament	
Ukjent	
Årstall	
Opplyst 2020	
Størrelse	
200 liter	
Er det manglende lekkasjesikring av bereder?	Ja
Er plugg (støpsel) på berederen brunsvidd?	Ikke relevant, fast tilkobling
Er det tegn til lekkasjer fra bereder?	Nei
Er bereder over 20 år?	Nei
Oppsummering av varmtvannsbereder	TG-2
Bereder er plassert i rom uten sluk.	
Bereder står på sponplate. Det registreres en nedbøy i plate antatt pga manglende understøttelse.	
Anbefalte tiltak / ytterligere undersøkelser anbefales	
Det bør etableres ytterligere understøtte pga vekt fra bereder.	
Vannstoppeventil på bereder anbefales etablert.

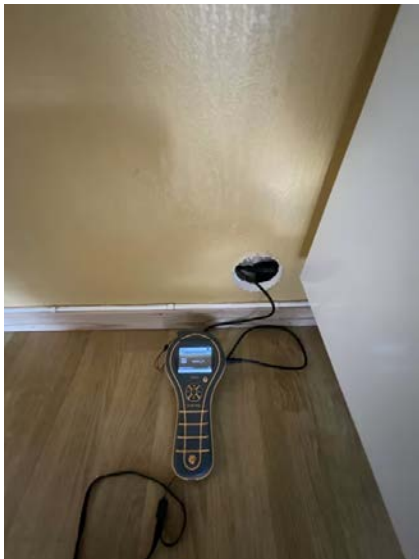
Det er foretatt hulltaking med 73 mm hullbor fra tilstøtende rom (kjøkken). Undersøkelsen viser ingen tegn til skader eller fukt i konstruksjonen.
