# Mysen- Smakfull og innholdsrik bolig, bl.a 4 soverom. Flott uteområde, med stor veranda.

# Tilstandsrapport

Befaringsdato: 03.03.2026

Rapportdato: 09.03.2026

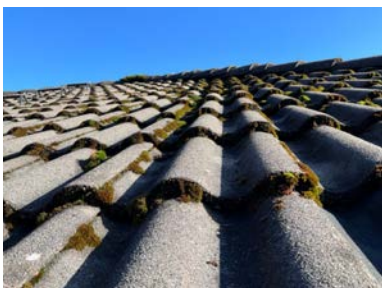
## TG 2 Nedløp og beslag

- Andre tiltak:
  - Manglende snøfangere kan føre til snøras fra taket. Montering anbefales for økt sikkerhet, spesielt over innganger og beferdede områder. Ingen krav ved oppføringstidspunktet.
  - Overvåk tilstanden jevnlig for å avdekke eventuell slitasje eller funksjonssvikt.
  - Utskifting av beslag, renner og nedløp må påregnes på sikt for å unngå lekkasjer og følgeskader på bygningen.
  - Risikoen for skader øker med alderen på komponentene.

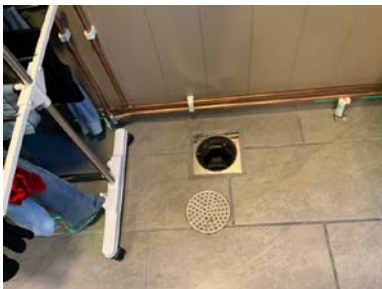
### TG 3 Sluk, membran og tettesjikt

- Våtrom - Underetasje > Vaskerom - Sluk, membran og tettesjikt  
Avvik: • Mer enn halvparten av forventet brukstid er passert på slukløsningen.  
• Det er ikke tilfredsstillende membran/tettesjikt på våtrommet.
- Sluket er ikke byttet i forbindelse med oppussing av badet, forventet brukstid på sluket er oppbrukt. Det gjøres oppmerksom på at dette kan redusere våtrommets levetid.
- Det er synlig belegg ned i sluket, men fremviste bilder viser at belegget ikke er tilstrekkelig ført opp på vegger eller rundt gjennomføringer.

- Sluket og membran/tettesjikt bør skiftes ut for å sikre tilfredsstillende fuktsikring av våtrommet.
- Konsekvensen av manglende eller utilstrekkelig membran/tettesjikt og sluk med oppbrukt brukstid er økt risiko for vannlekkasjer og fuktskader i tilstøtende konstruksjoner, noe som kan medføre omfattende reparasjonsbehov og redusert levetid for våtrommet.
- Kostnadsestimat er kun for etablering av nytt tettesjikt og sluk og ikke for renovering av våtrom. Utbedring/etablering av tettesjikt er ofte dyrt og ikke økonomisk rasjonelt som et enkeltstående tiltak, og bør sees i sammenheng med totalrenovering av våtrom. Dette medfører høyere kostnadsestimat.

**Kostnadsestimat: 20 000 - 100 000**

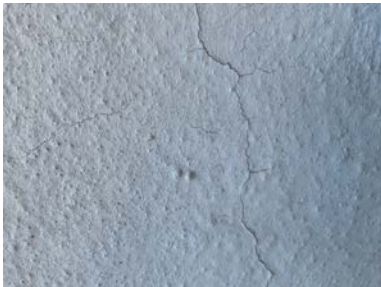
## TG 3 Forstøtningsmurer

- Tomteforhold - Forstøtningsmurer  
Avvik: • Det er avvik:  
- Liten støttemur mot gårdsplass er på vei til å gli ut.

- Det bør iverksettes tiltak for å stabilisere støttemuren mot gårdsplassen, da videre utglidning kan føre til skader på eiendom og utgjøre en sikkerhetsrisiko for personer i nærheten.

**Kostnadsestimat: 20 000 - 100 000**

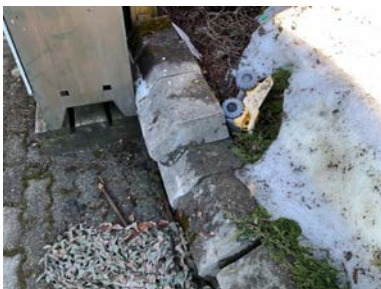
## TG 3 Terrengforhold

- Tomteforhold - Terrengforhold  
Avvik: • Terrengtet faller inn mot bygningen og det er maksimale forhold for vann inn mot muren.

- Uten tiltak kan vann samle seg nær bygningen, noe som øker risikoen for fuktinntrengning og fuktskader på grunnmur og fundamenter.

**Kostnadsestimat: 20 000 - 100 000**

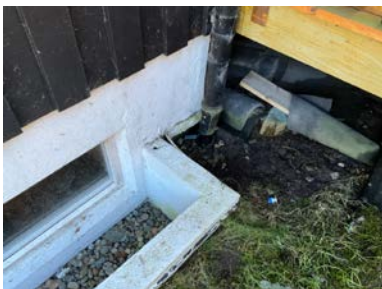
## TG 2 Utvendige vann- og avløpsledninger

Avvik: • Mer enn halvparten av forventet brukstid er passert på utvendige avløpsledninger.
